平成30年6月21日
宗教法人 阿蘇神社

齋館修復工事の経過報告（平成30年4～5月）

- 1, 工事名 齋館修復工事
- 2, 報告期間 平成30年4月から5月現在まで

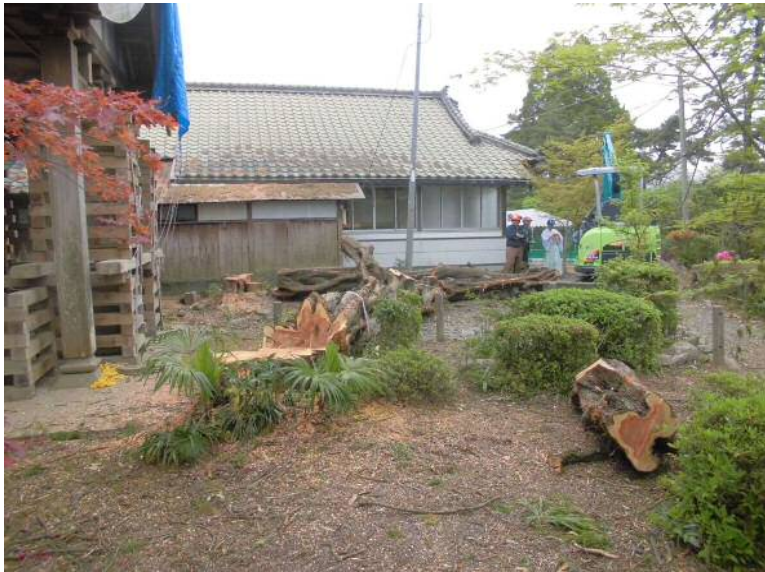
* 樹木の伐採

正面玄関を覆うように生えていた樹木(貝塚)を工事の為に伐採している状況です。
【後の調査で分かりましたが、ベタ基礎と土間洗出し仕上げの間に根を張ってしまい洗出しが壊れていました。】

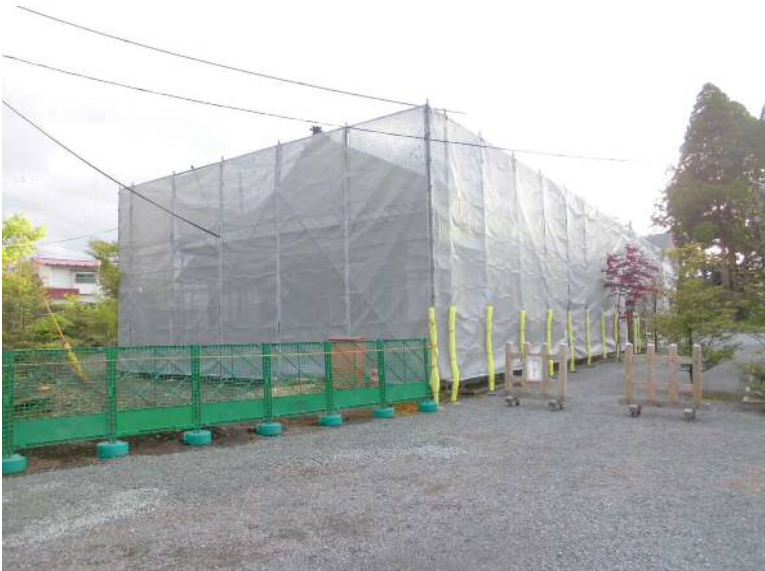
* 仮設軒足場設置

屋根の修理を行う為の足場を設置しました。

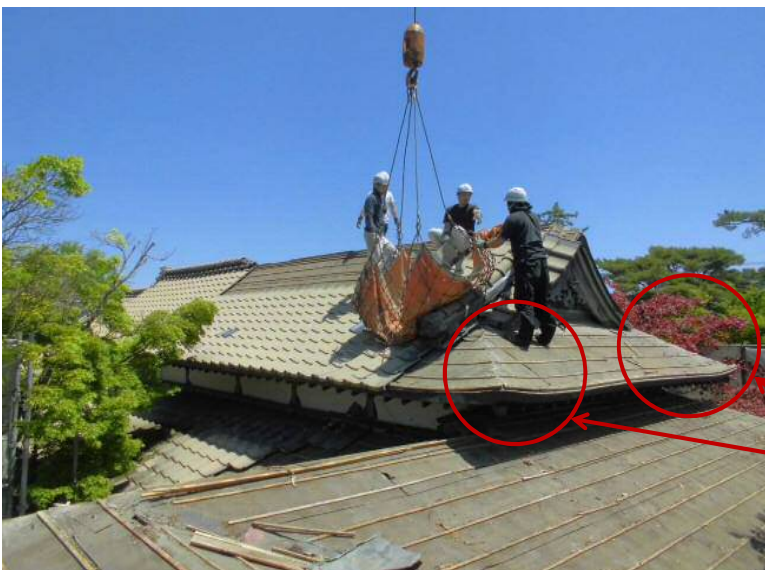
* 屋根瓦解体状況

屋根葺き材(瓦)を撤去している状況です。
【創建当初は銅板屋根でしたので、建物の構造は銅板屋根を葺くために造られていましたが、その後、重い瓦に変更されていました。今回の修復では、地震で傷んだ屋根の修復に合わせ、過重負担を軽減させるために当初の銅板葺に復元します。

重みに耐えきれずに垂れ下がっている。

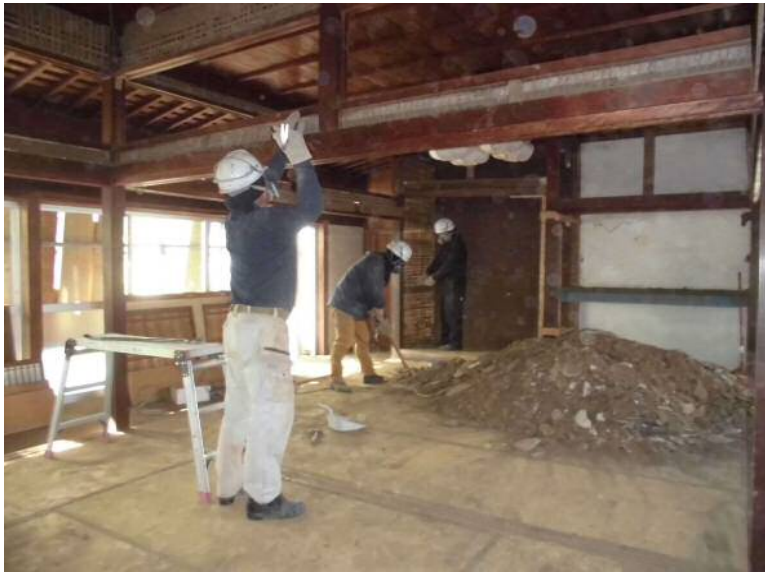
* 壁土解体状況

地震によって傷んだ建物内・外の壁下地を修復工事の為に撤去している状況です。
【壁を解体して骨組みだけにする事により、地震で外れた部材や建物の傾きを直すことが出来るようになります。】

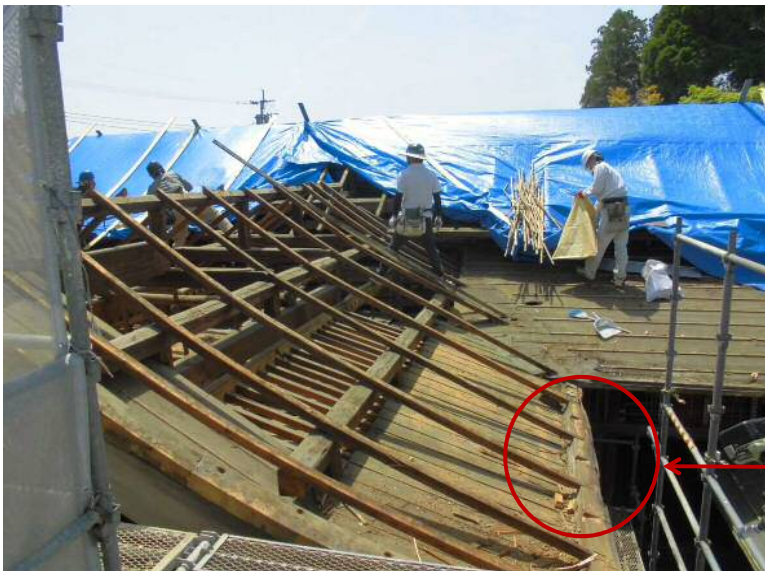
* 木部解体状況

屋根下地(野地板・野檼)を解体している状況です。
【雨水は上から下に流れますので、雨漏りで屋根が一番痛みやすいのは、入った雨水が出ることができずに溜ってしまう軒廻りです。実際に解体してみました、見た目以上に腐食が進んでいる状況でした。】

軒廻り部分

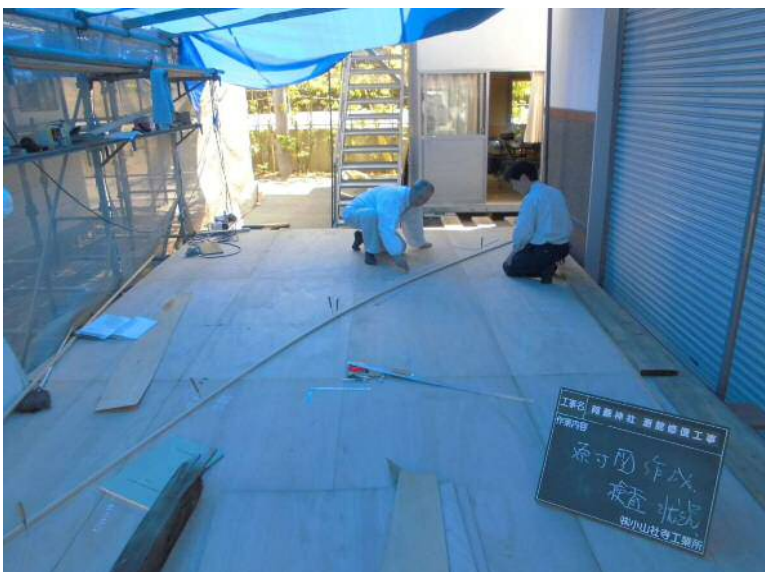
* 原寸作成・検査状況

屋根下地を作り直すにあたって、屋根の原寸図を作成し、屋根の反り等を確認している状況です。
