二の神殿 浜縁縁束補修

今月は二の神殿の補修を中心に行いました。
二の神殿では、以前解体した浜縁のうち、縁束と呼ばれる部材の根元部分が腐朽していたので、根継を施しました。

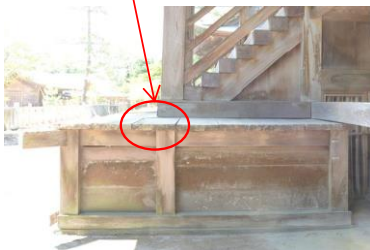
この部材です

浜縁の縁板は、長年風雨にさらされ腐朽している箇所があったので、矧木を施しました。

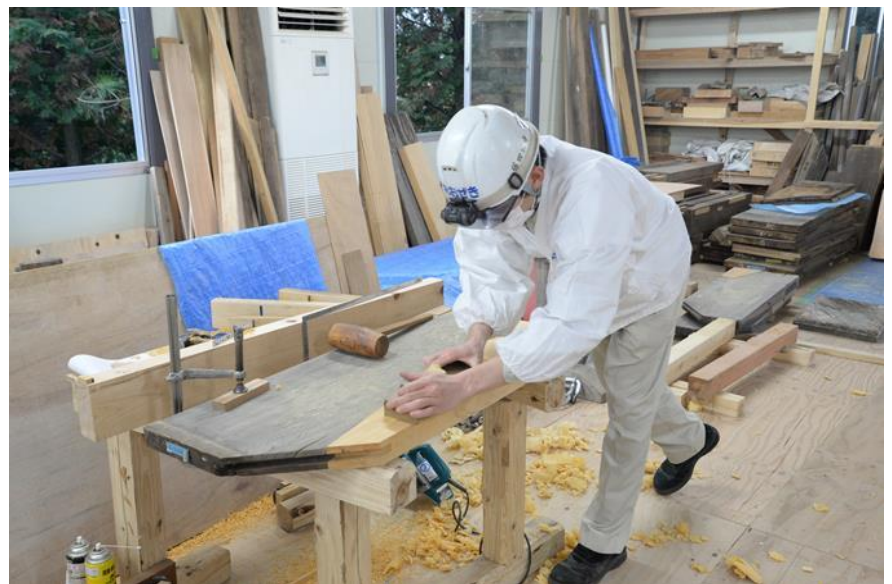
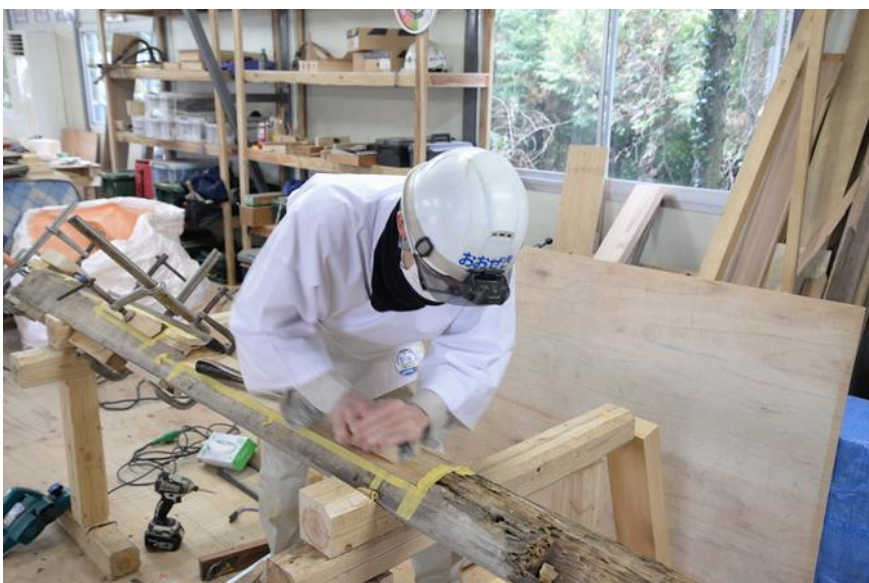
二の神殿 浜縁地長押補修

浜縁の地長押は、礎石と接する箇所が腐朽していたので、矧木を施しました。

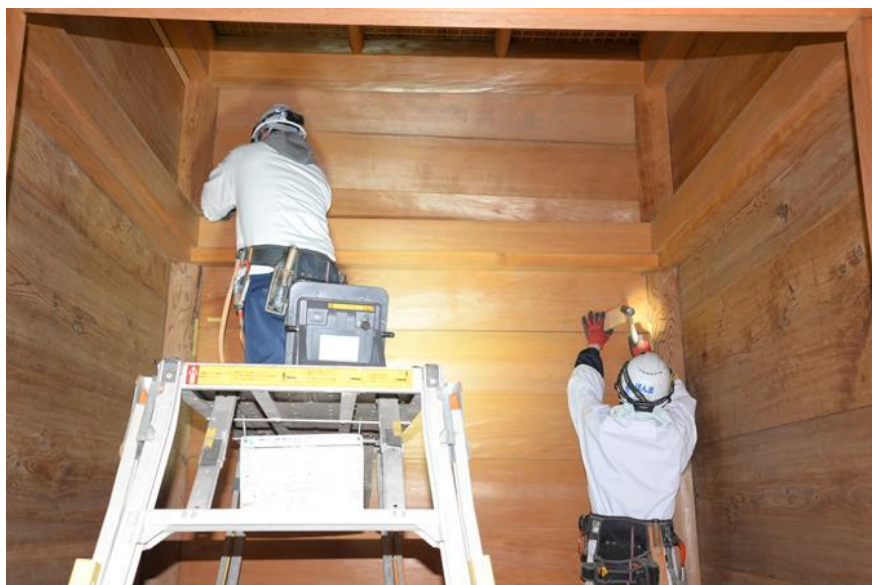
二の神殿 壁板調整

地震によって、壁板が内部・外部ともに斜めにずれてしまったため、位置調整を行いました。

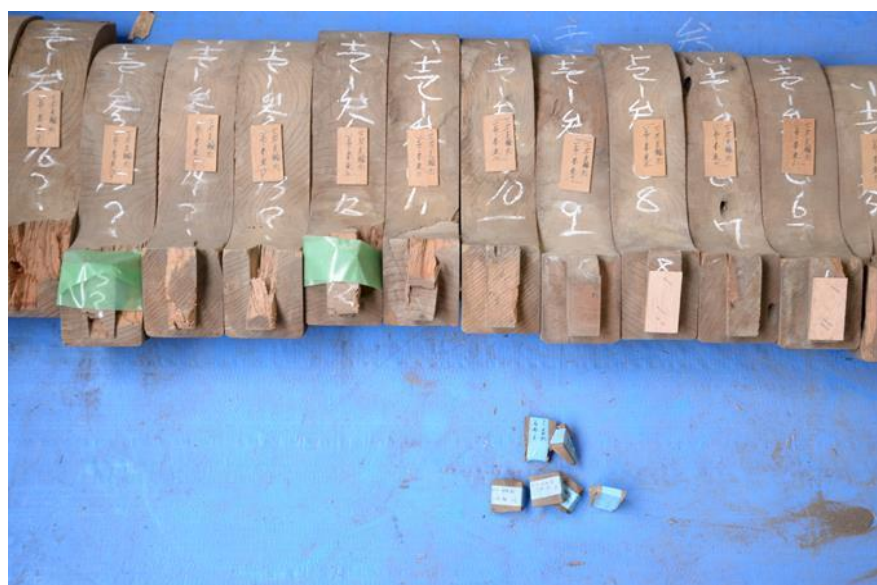
楼門 部材調査中

解体した部材の調査を、引き続き行っています。
写真は、支輪という部材です。
上下端部の取り付け箇所が破損してしまっていました。
