楼門 破損した部材

今月の解体格納工事は、部材調査を中心に行いました。解体した部材は解体材保存小屋に格納していくのですが、格納前に、図面を製図するための実測調査や、どのように部材を修理するのか方針を決めるための調査を行ってから格納していきます。上層の部材で、未格納部材の調査を行いました。

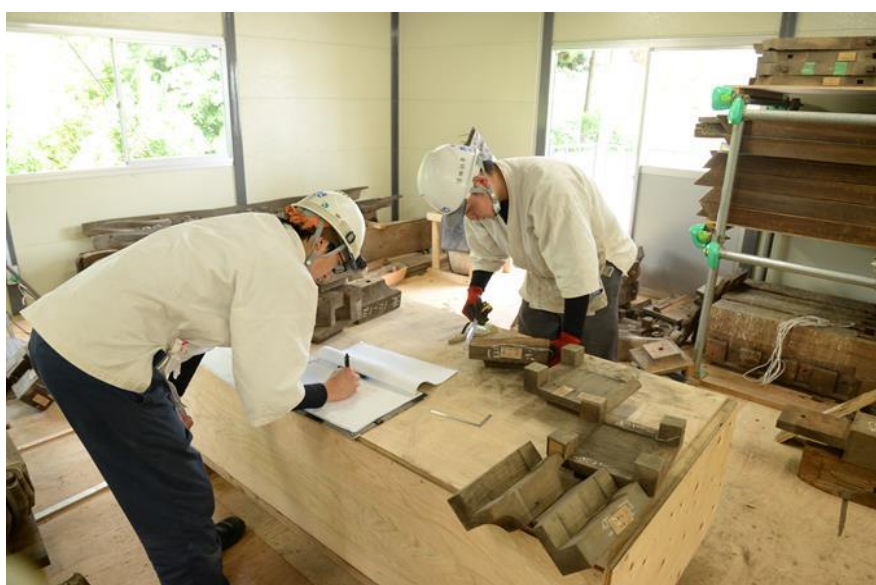
楼門 破損した部材の繕い・取替調査

楼門は、何万といった数の部材で構成されています。それら1個1個の修理方針を決め、野帳に記録していくため、膨大な時間と労力が必要です。1つでも多くの部材を救えるよう色々な修理方法を検討します。そのような調査を、大工さんと共に行っています。

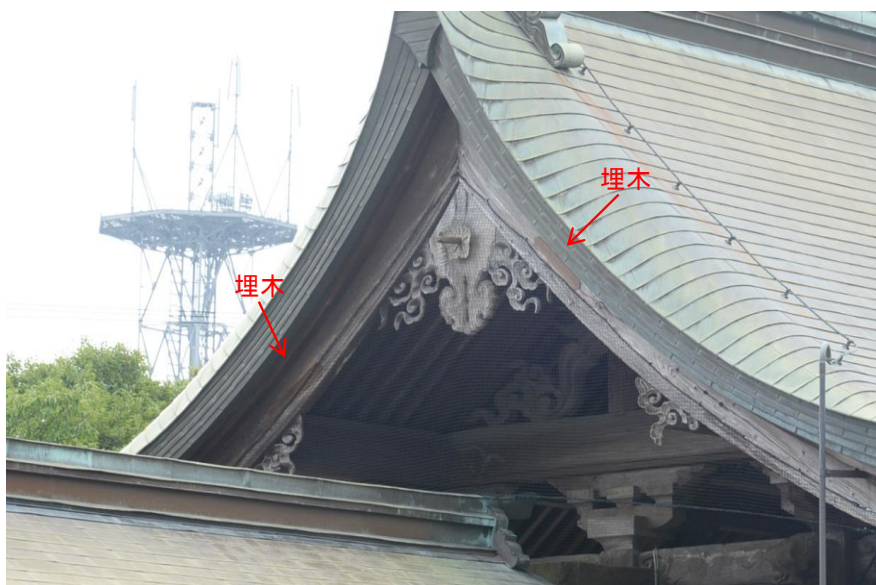
還御門 遠くから望む

2箇所埋木を行っていますが、元の破風板に近い風合いになりました。

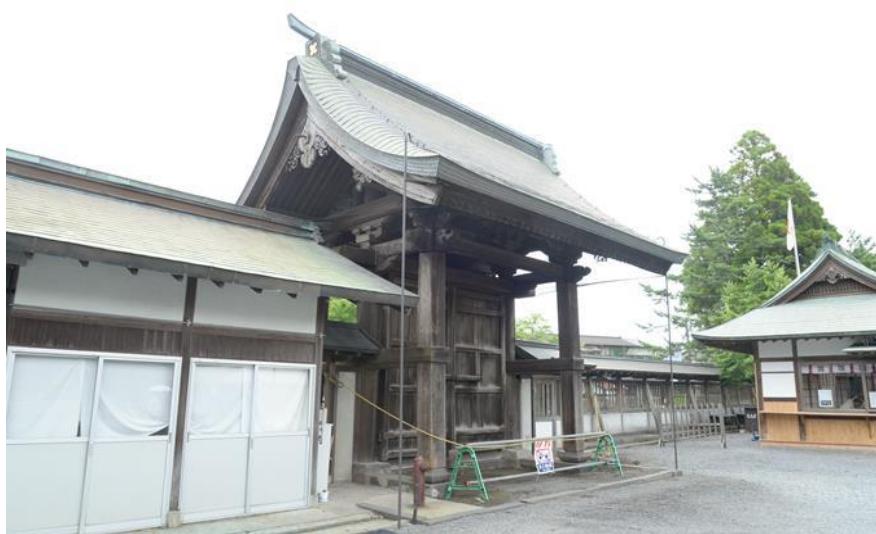
**還御門
足場解体完了**

門の上方の修理が完了し、御
田祭前に足場が解体できまし
た。

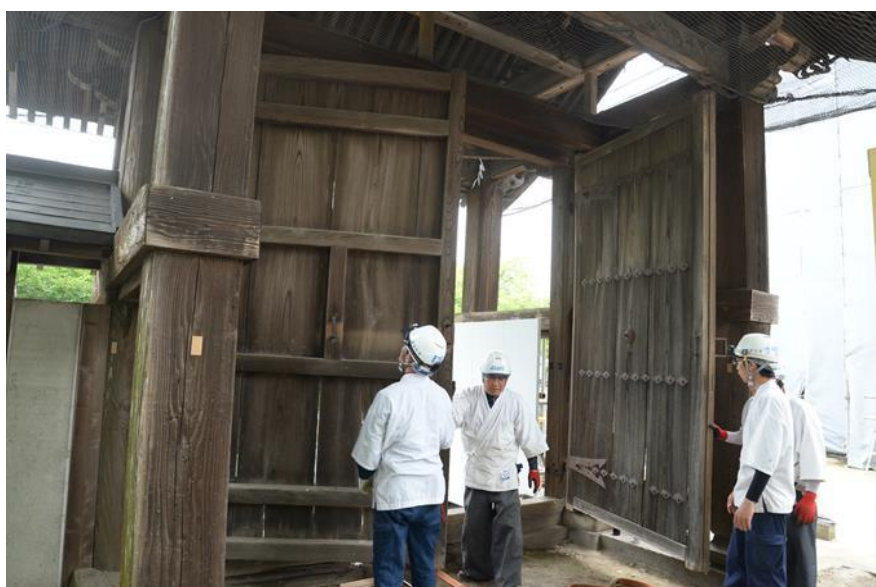
**神幸門・還御門
門扉開閉確認**

門扉も問題なく開閉でき、無事
御田祭を迎えることができました。
た。
