**二の神殿  
正面中央扉・扉廻り解体**

今月は二の神殿の補修を中心に行いました。  
二の神殿正面中央の扉廻りの部材が破損していたので、扉を解体したのち、扉廻りの部材を解体し、補修を行いました。

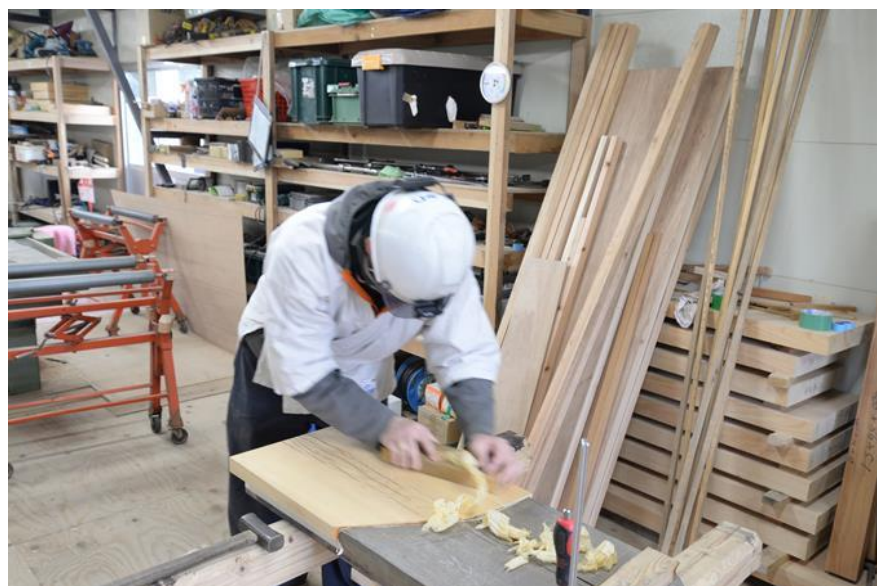
**二の神殿  
浜縁縁板補修**

先月に引き続き縁板の補修を行いました。

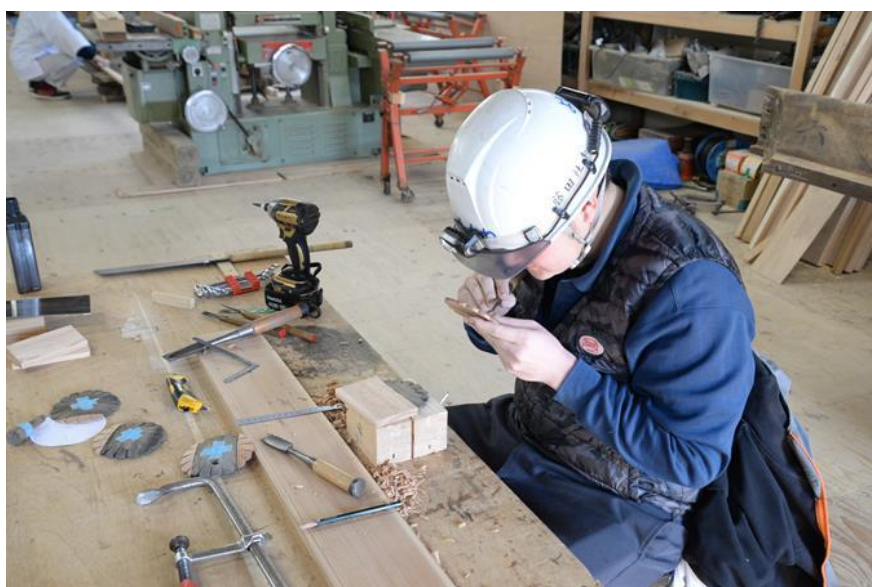
**二の神殿  
正面部戸補修**

内部から打った釘が錆びて膨らみ、部戸の枠が割れてしていました。割れた箇所を接着剤で塞ぎました。

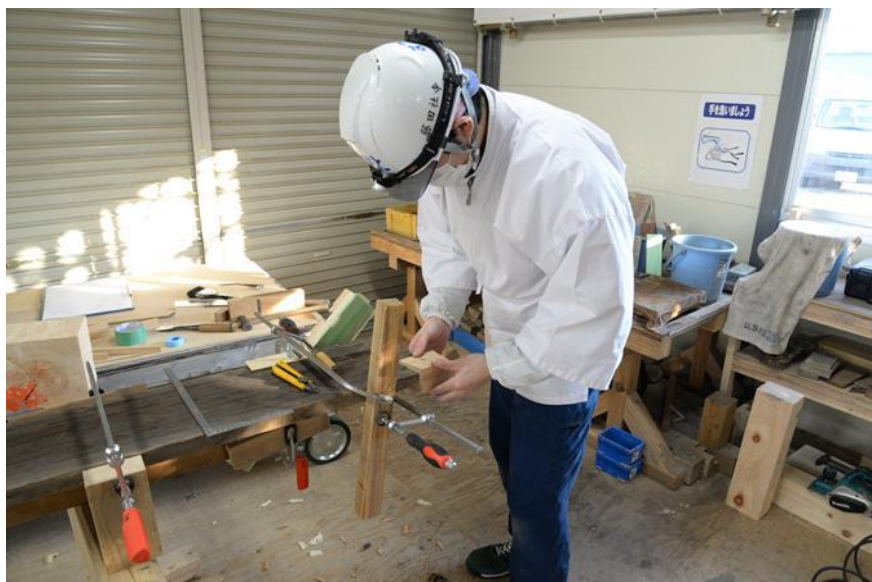
**二の神殿  
六葉補修**

長押という部材は、柱に釘留めされていますが、その釘を隠すため六葉と呼ばれる彫刻が取り付けられています。  
その六葉の補修を行いました。

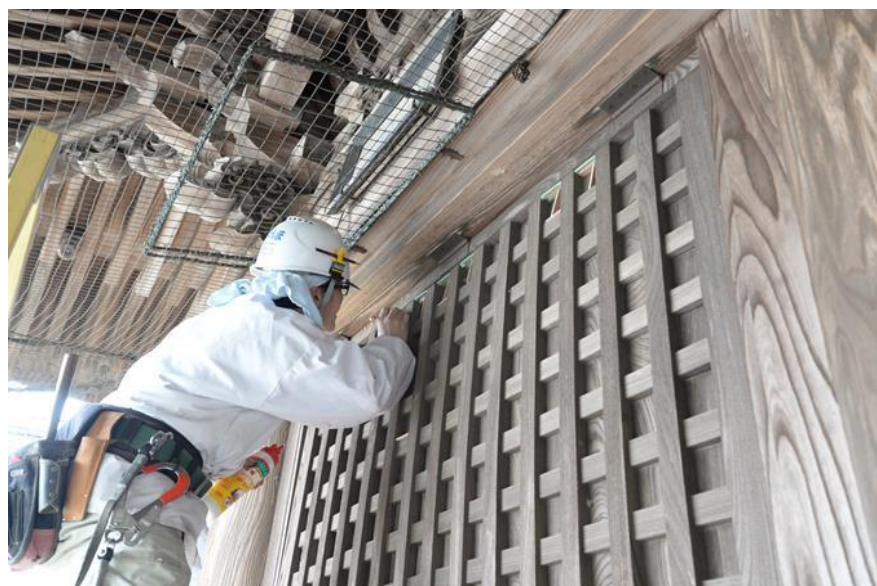
**二の神殿  
正面切目長押補修**

解体した正面扉の下部の部材である切目長押の破損箇所には、矧木・埋木などを施しました。

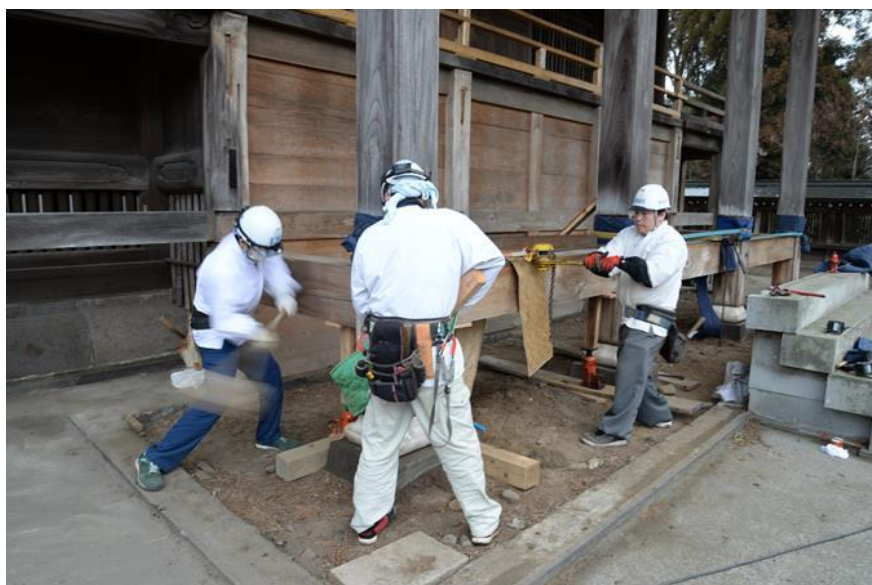
**二の神殿  
向拝柱位置調整**

向拝柱という、正面の角柱の位置が地震によってずれてしまっていたので、引っ張ったり押したりして位置調整を行いました。
