楼門
上層化粧垂木継木

楼門
上層化粧垂木繕い

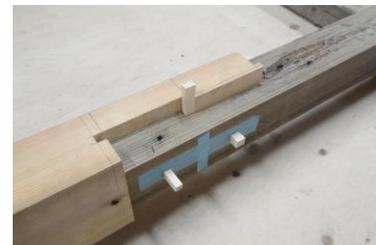
継手を作り栓を打ち込んだ状態です

金輪継で継木し、側面から15mm角程度の栓を2本打ち込みました。

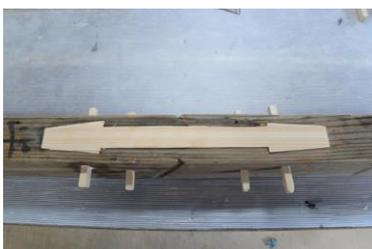
折損した箇所には鎌状の雇を入れ、側面から12mm角程度の栓を4本打ち込みました。

雇を入れ栓を打ち込んだ状態です
