一の神殿・二の神殿
廻縁葛木鼻復旧

一の神殿・二の神殿
浜縁復旧

一の神殿・二の神殿
木階復旧

神幸門・還御門
修理銘札取付

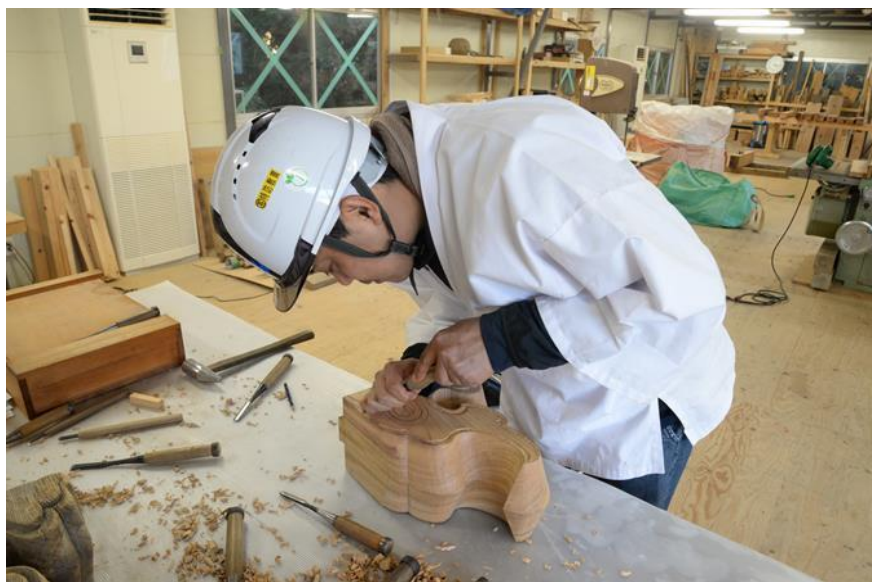
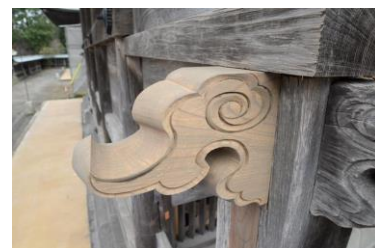
外れていた木鼻の復旧・取替を行いました。
写真は一の神殿のものです。

取付後の状態です

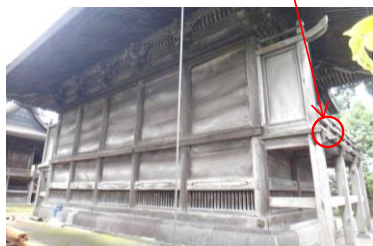
この部分です

一の神殿
廻縁縁板埋木

破損していた箇所を埋木を行いました。

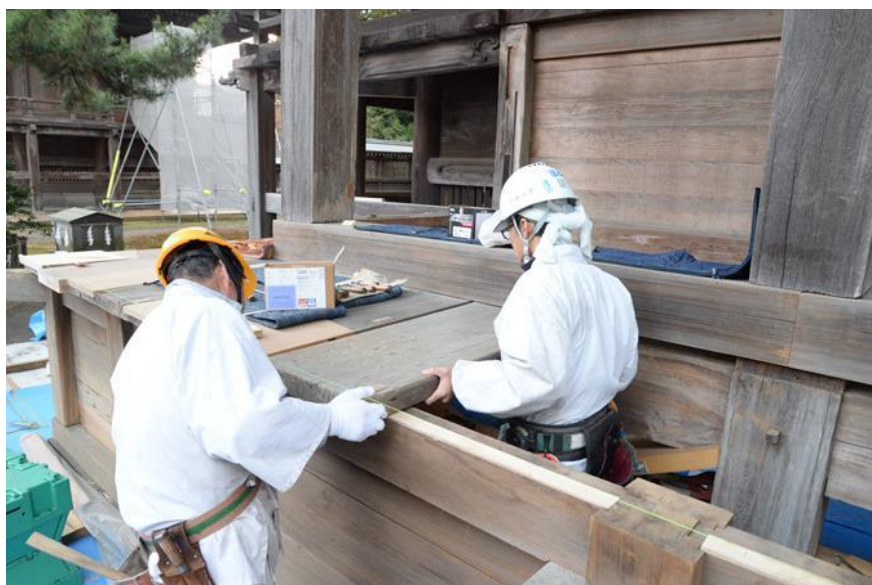
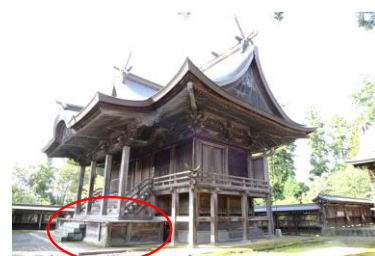
この部分です

地長押、縁束、羽目板、縁葛を組み立てたのち、縁板を取り付けました。

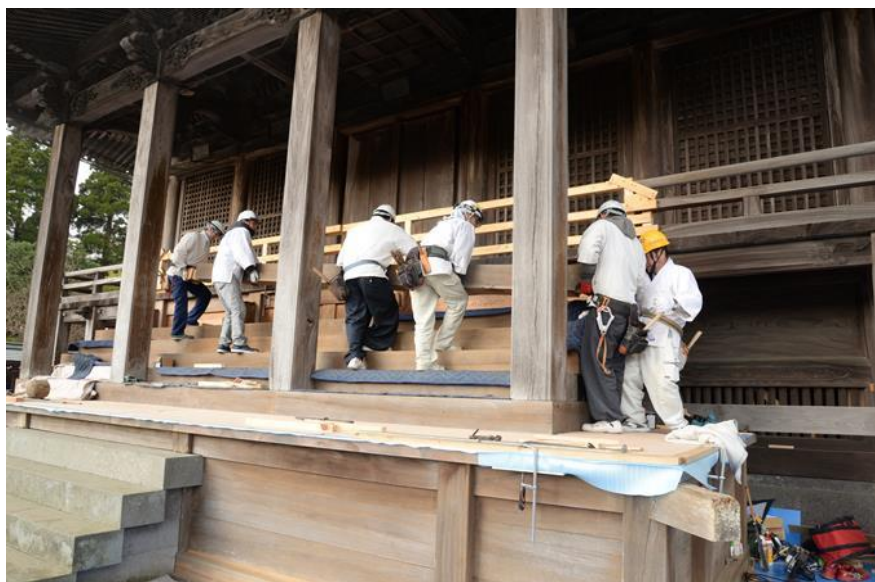
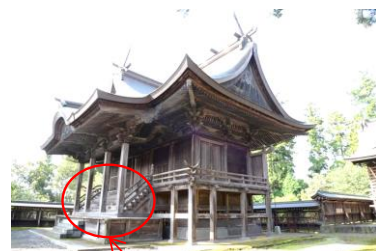
この部分です

切目長押を取り付けたのち、木階を下から順に取り付けました。

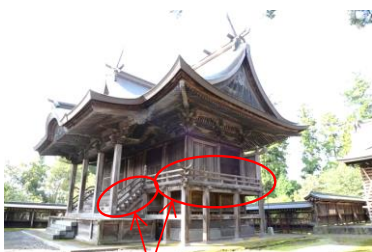
この部分です

一の神殿・二の神殿
高欄復旧

木階上の登高欄を取り付けたのち、廻縁上の高欄の位置調整を行いました。

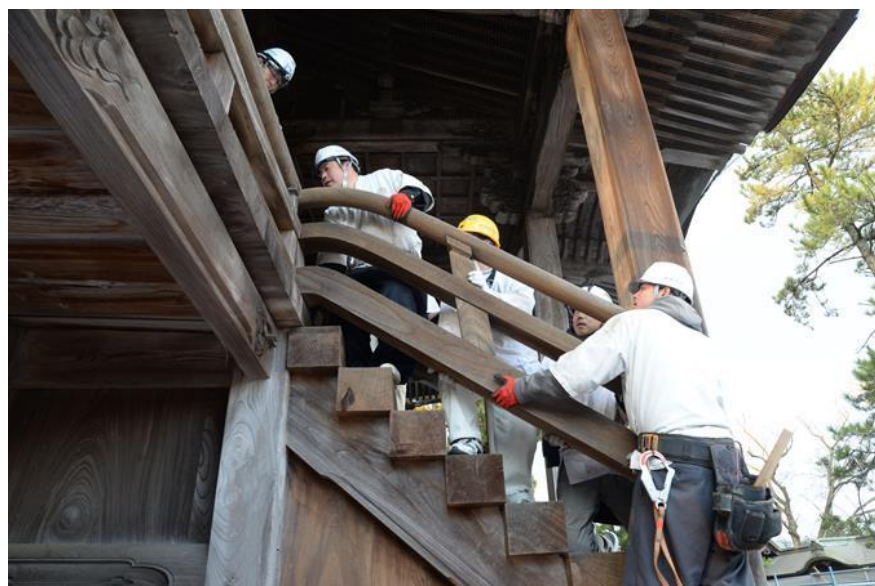
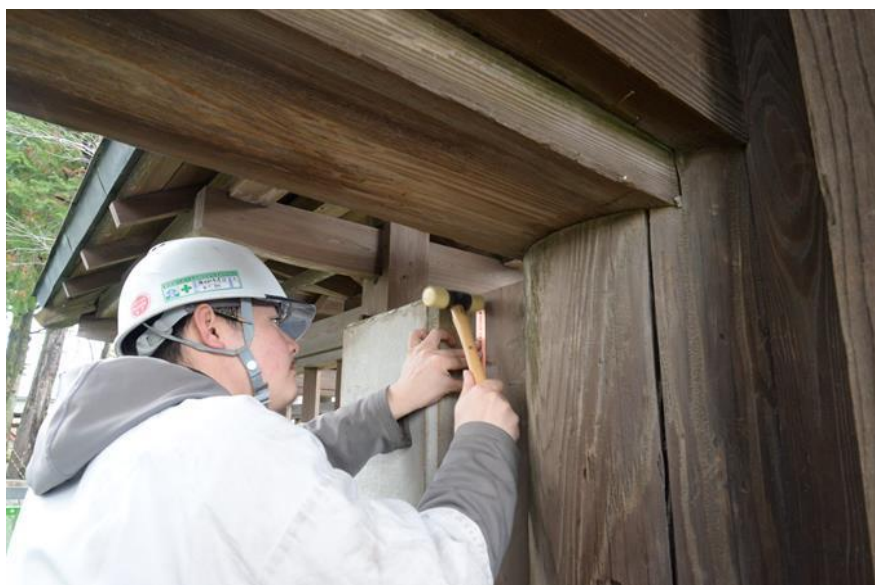
修理記録を記した銅板を、親柱と親柱外側にあるコンクリート柱の間に取り付けました。

重要文化財 阿蘇神社神幸門 部分修繕(笠形扉)平成二十八年度

重要文化財 阿蘇神社還御門 部分修繕(笠形扉)平成二十八年度
