**一の神殿
仮設足場設置**

いよいよ一の神殿の修理が始まりました。
まず、背面と側面に足場を設置しました。

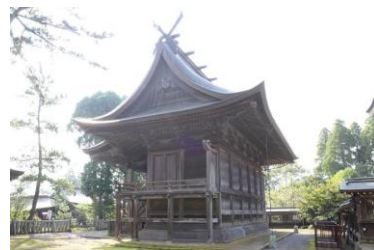
↑足場設置前の写真です

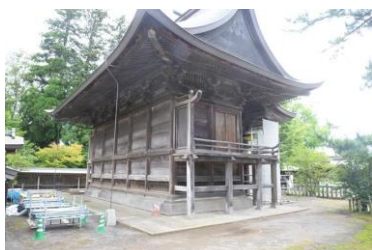
**二の神殿
仮設足場解体**

修理が完了した箇所の足場を解体しました。

↑足場解体後の写真です

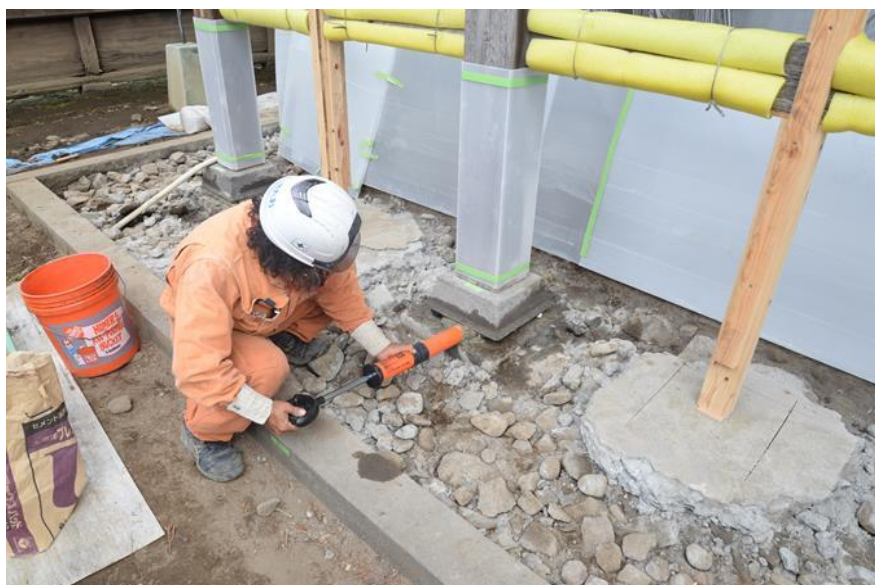
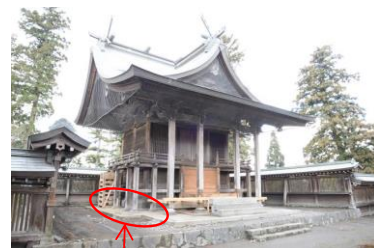
**三の神殿
廻縁縁束礎石据直し**

この部分です

位置、高さを調整したのち、無収縮モルタルで礎石の下のコンクリートと固定しました。

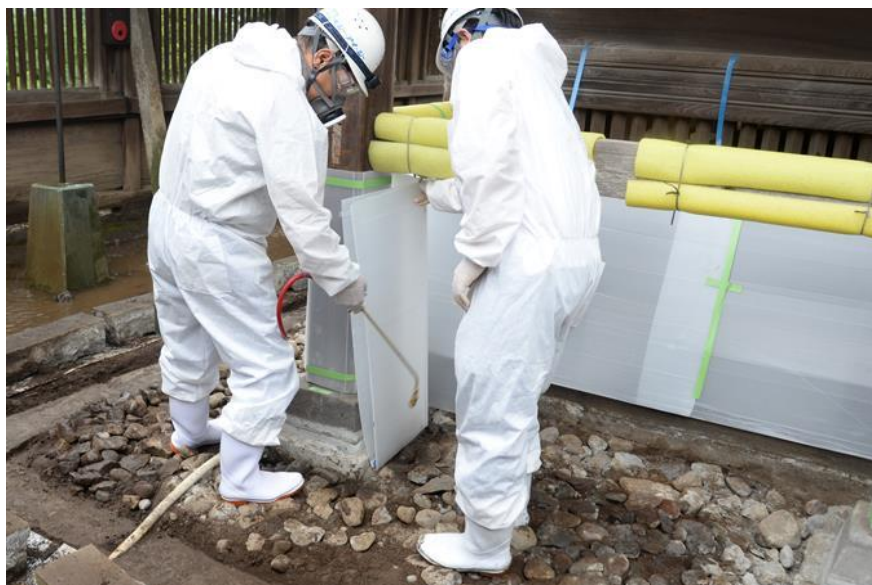
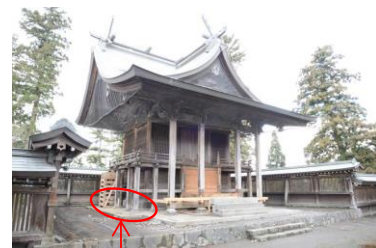
三の神殿 土壌処理

軒下はモルタルの叩きになって
いました。
モルタルを解体したのち防蟻剤
を散布しました。

この部分です

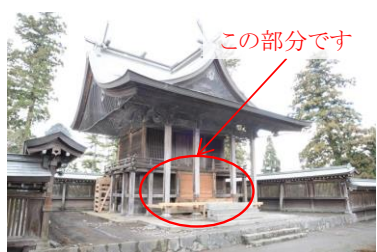
三の神殿 浜縁・木階復旧

浜縁縁板の取り付けが完了し
たのち、木階と登高欄を組み立
てました。

この部分です

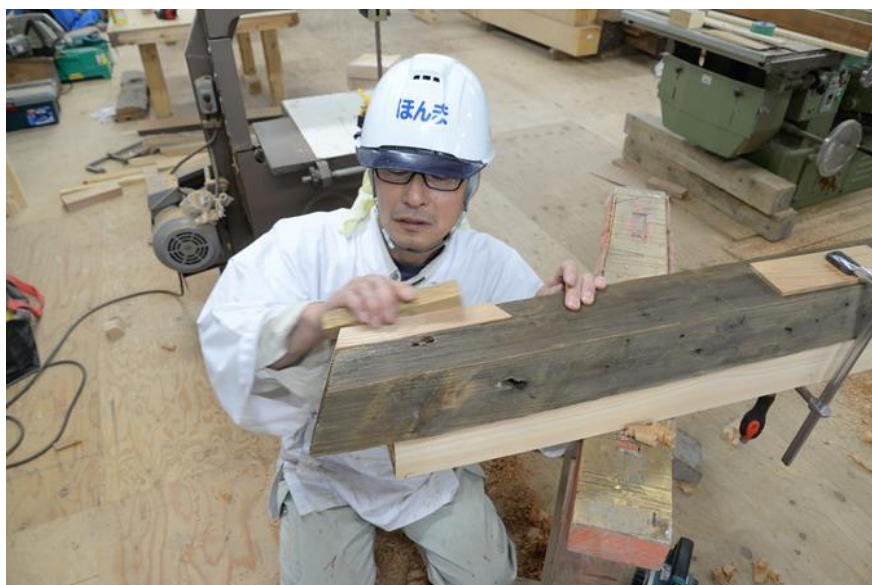
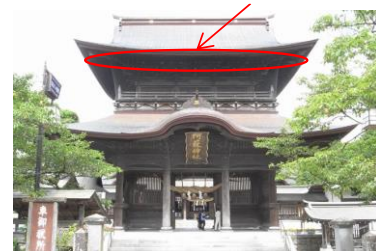
楼門 上層飛檐垂木繕い

この部分の部材です

埋木、矧木、接着剤付けを行い
ました。

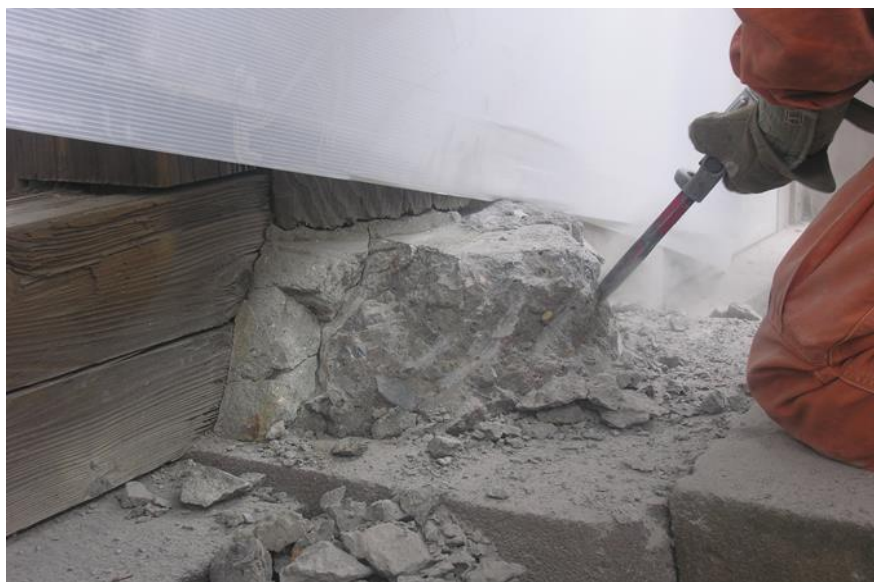
**還御門
南側唐居敷修理**

木製の唐居敷が、いつかの年代にモルタルに作り替えられており、今回木製に戻すことになりました。まず、モルタルを取り除きました。

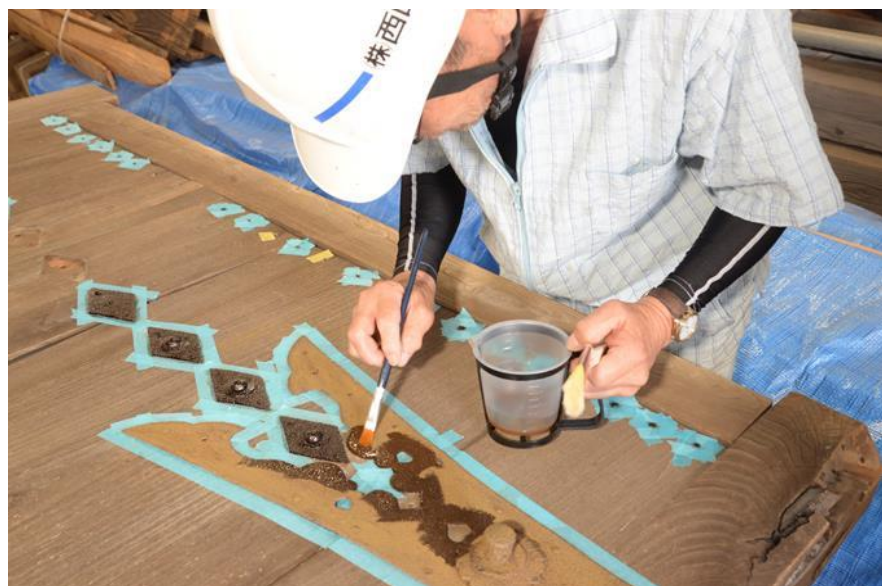
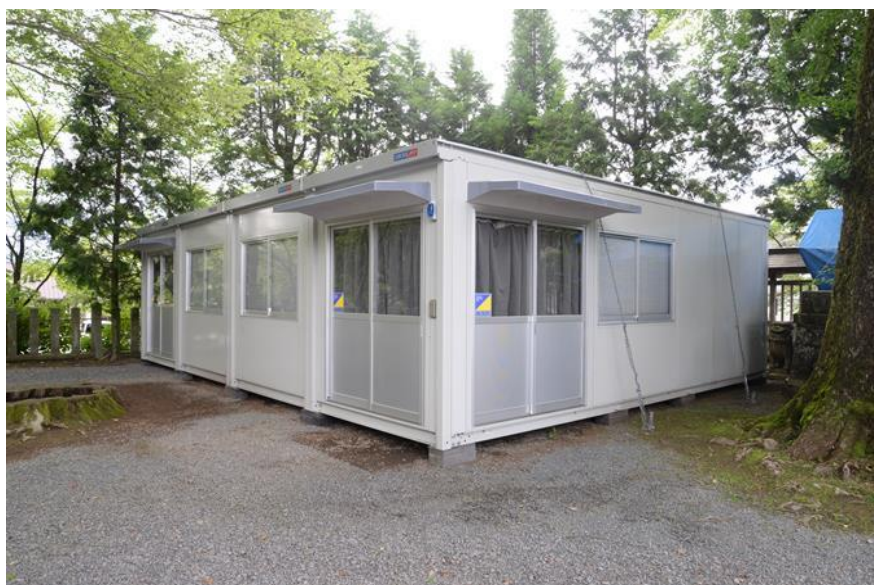
**神幸門・還御門
門扉金具修理**

門扉の金具は、経年により表面が錆びています。そのため、錆転換剤塗布を行いました。

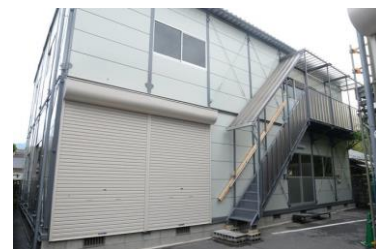
境内北側に7.2m×9m程の仮設小屋を設置し、境内南側の駐車場に9m×12.6mほどの2階建の仮設小屋を設置しました。

↑ 境内南側駐車場の仮設小屋です
← 境内北側の仮設小屋です
