**一の神殿
南西隅柱位置調整**

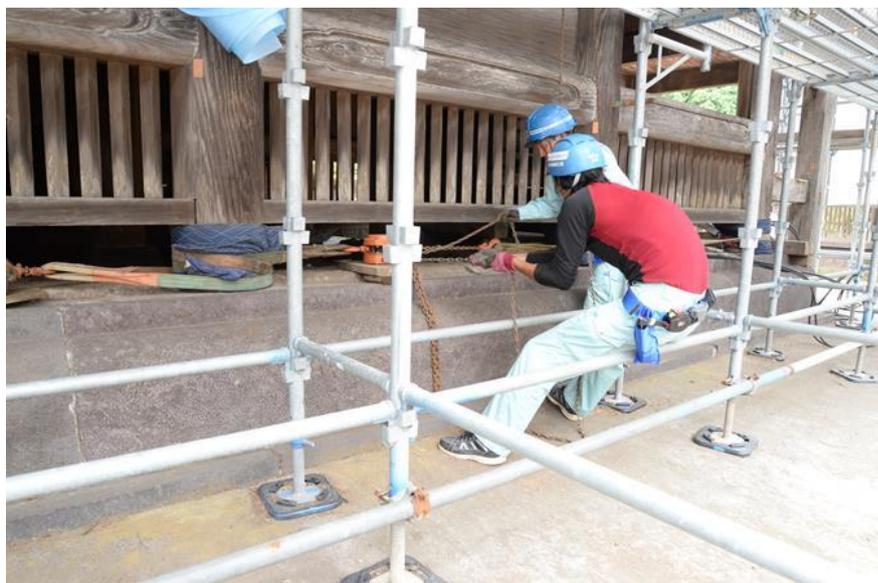
震災の影響で南西隅柱の足元が外に開いていました。そのため、南西隅柱周りを揚屋したのち、チェーンブロックと呼ばれる工具で柱を引き寄せました。

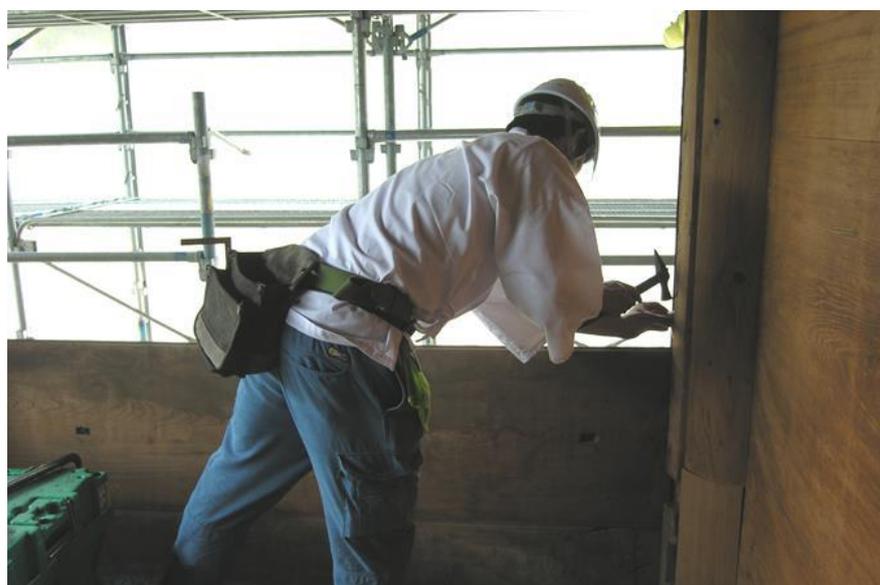
**一の神殿
壁板復旧**

柱の引き寄せが完了したのち、補修の必要がない壁板を復旧しました。

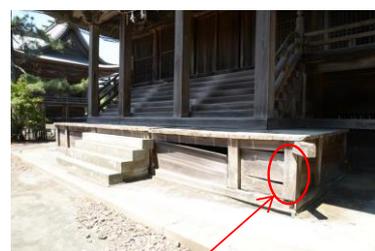
この部材です

**二の神殿
浜縁縁束繕い**

古材のほうの加工は完了していたため、今回は根継をする新材の加工を行いました。

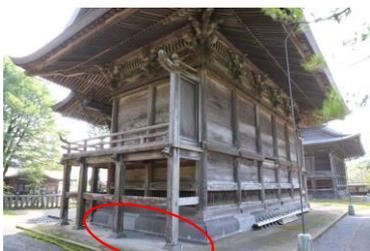
写真はここで

**二の神殿
廻縁縁束礎石据直し**

位置、高さを調整したのち、無収縮モルタルで地業のコンクリートと固定しました。

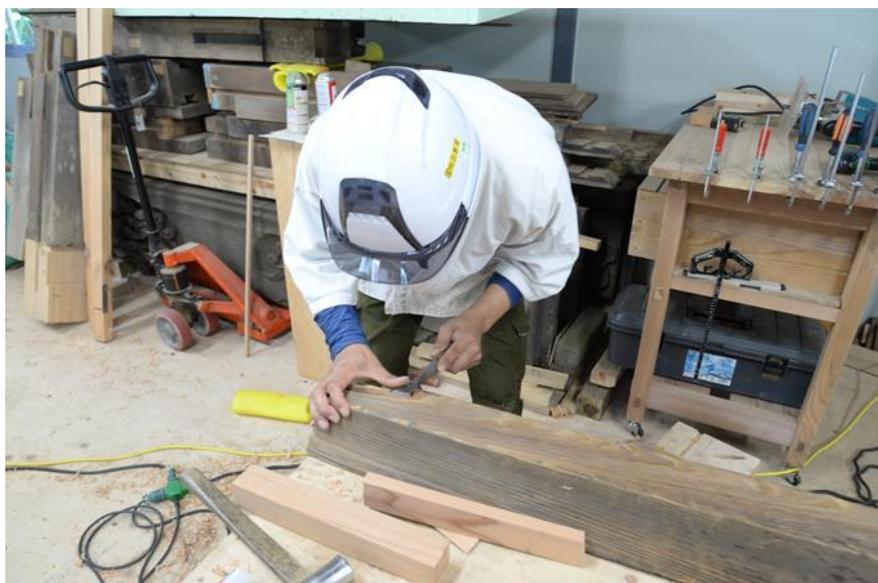
楼門
上層化粧垂木繕い

埋木、矧木、接着剤付けを行いました。

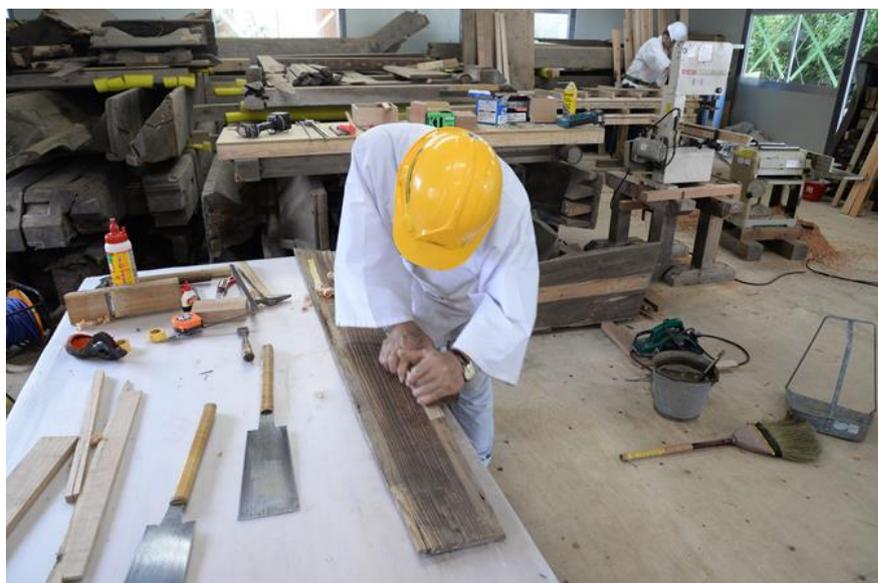
楼門
上層化粧裏板繕い

化粧垂木同様、埋木、矧木、接着剤付けを行いました。

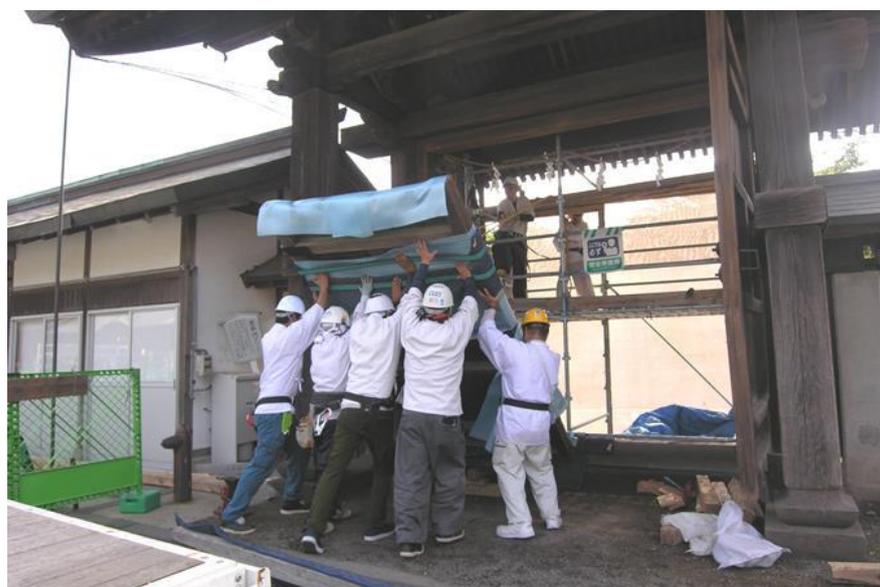
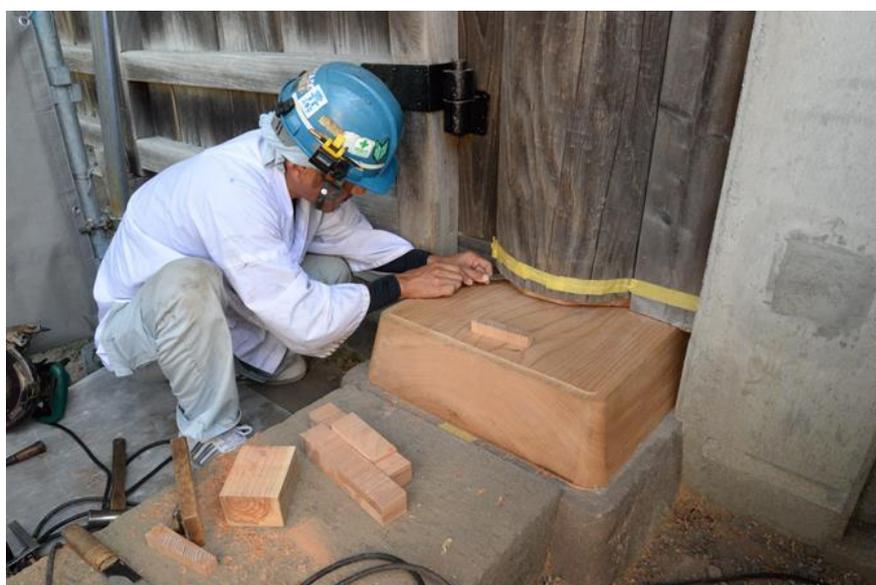
還御門 南側親柱・唐居敷修理

いつかの年代にモルタル製に作り替えられていた唐居敷を、ケヤキ材に戻しました。柱の根元も腐朽が進んでいたため、埋木を行いました。
