一の神殿・二の神殿
足場解体

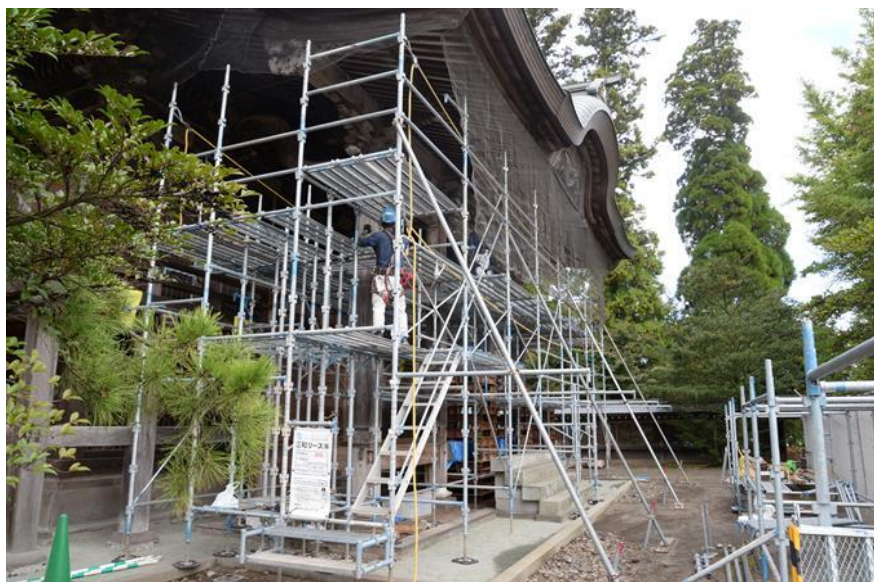
修理が終わった箇所の足場を
解体しました。

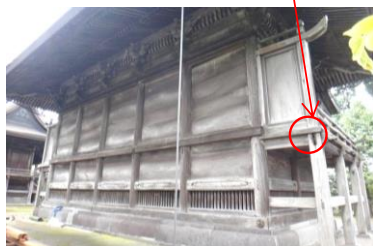
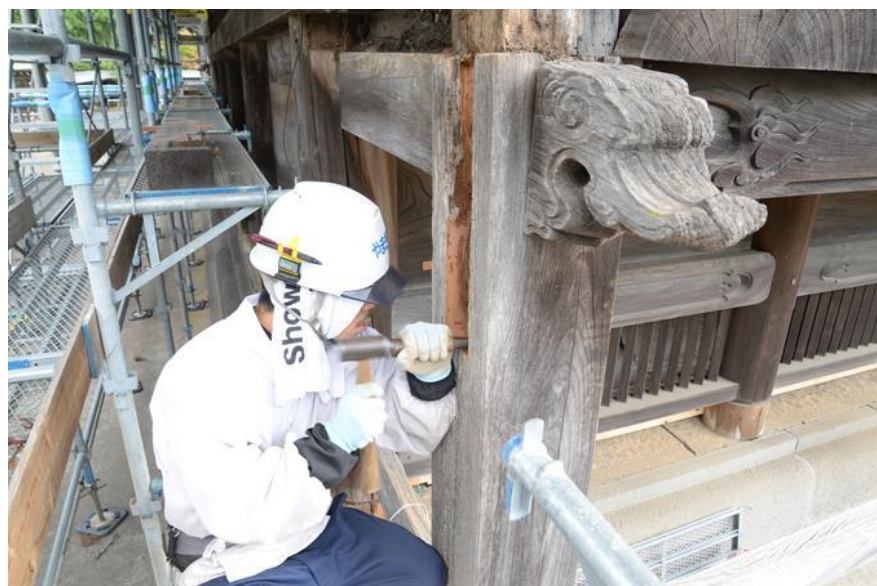
一の神殿
廻縁縁束埋木

木鼻の取付部とその周りが水
腐れしていたので埋木しまし
た。

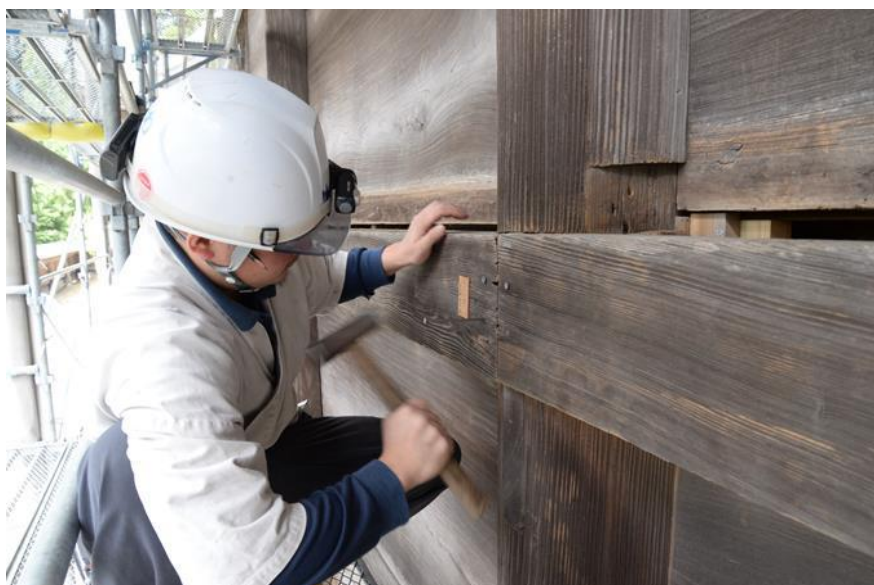
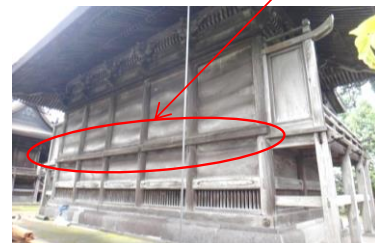
一の神殿
長押修理・取付

解体し、繕いを行ったのち、復
旧しました。

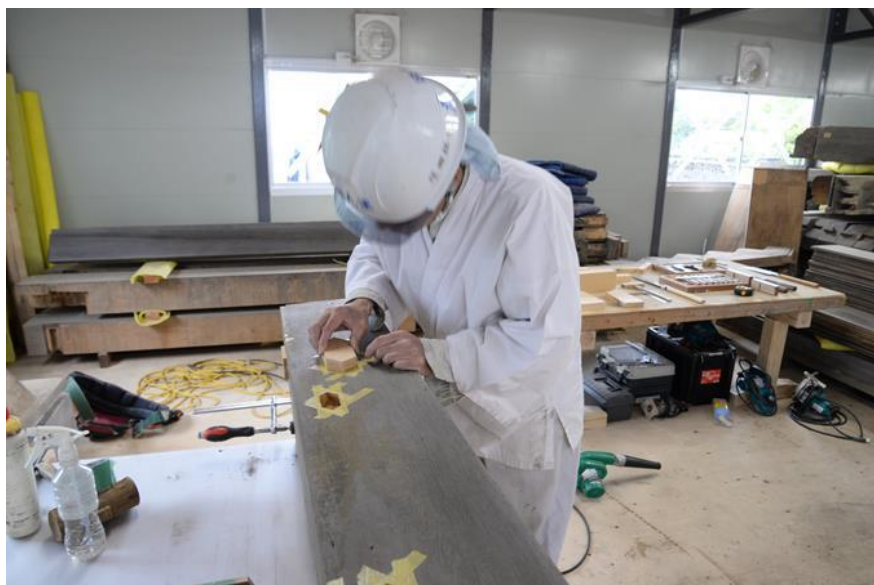
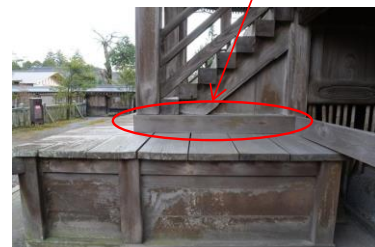
一の神殿
木階下切目長押埋木

水腐れ箇所を埋木しました。

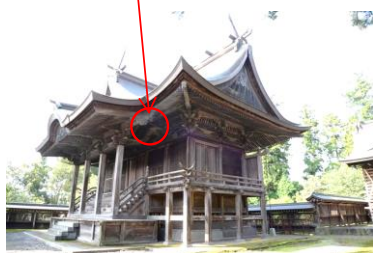
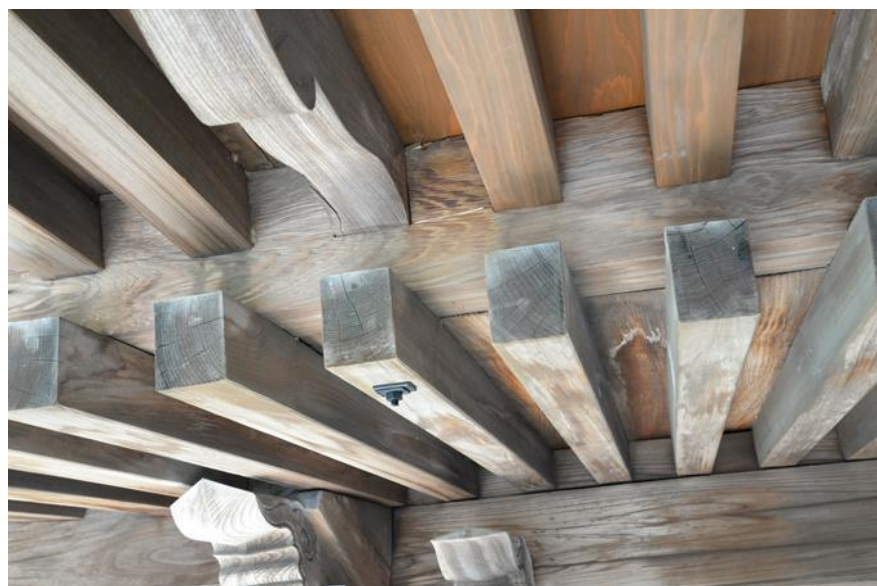
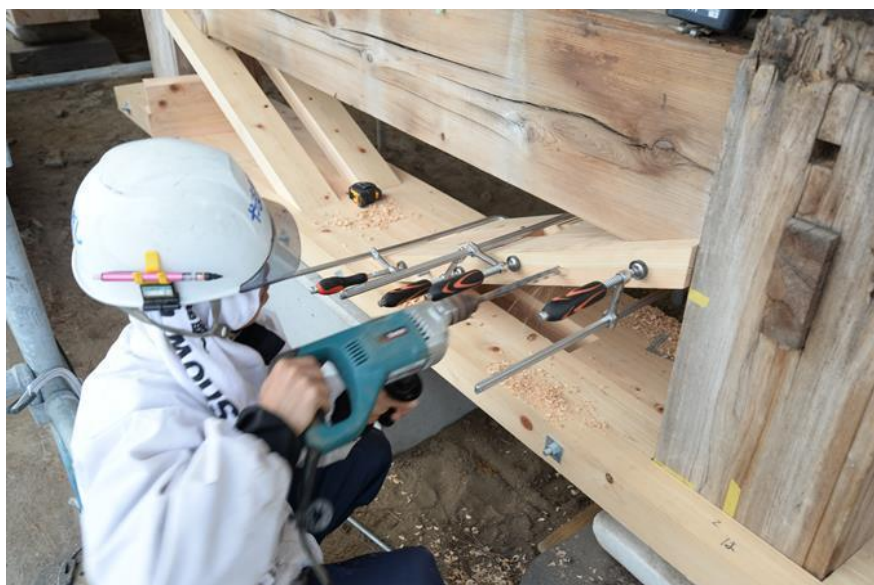
一の神殿・二の神殿
向拝縫破風 金物補強

縫破風の尻が木負から浮き上っていたため、縫破風天端から地垂木下端までボルトを通して固定しました。

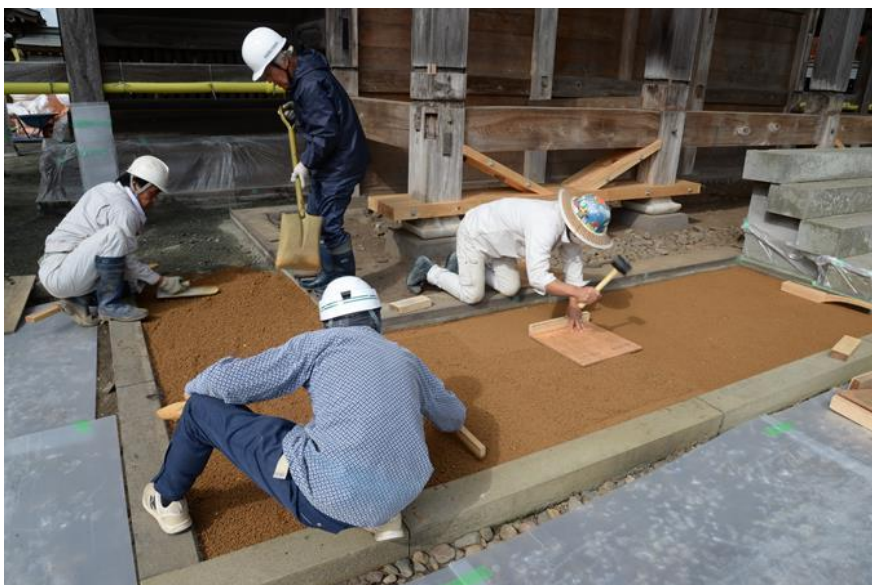
一の神殿・二の神殿
耐震補強材加工・組立

束、繫材、方杖、火打等を組み立てました。

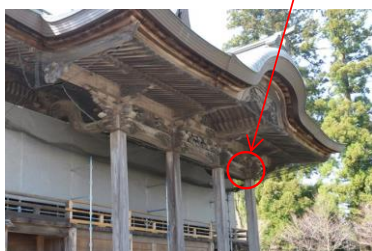
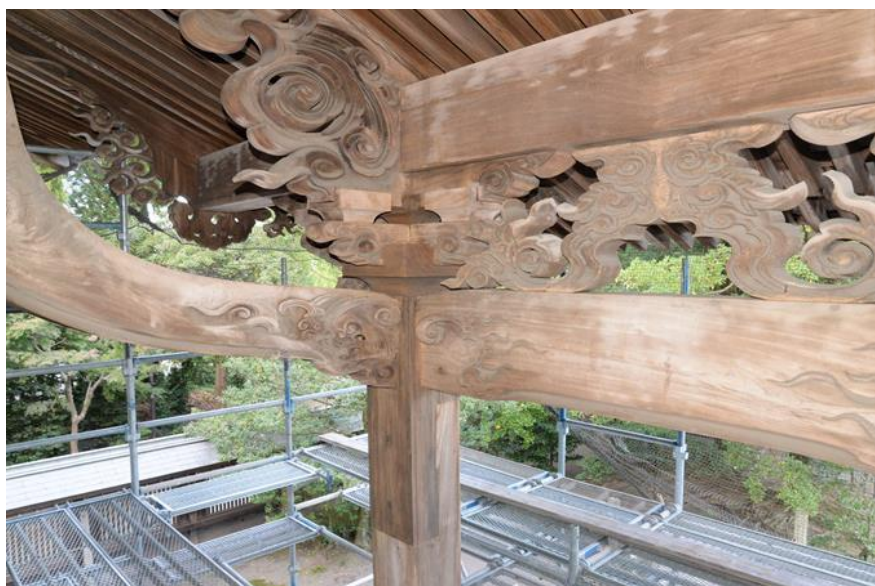
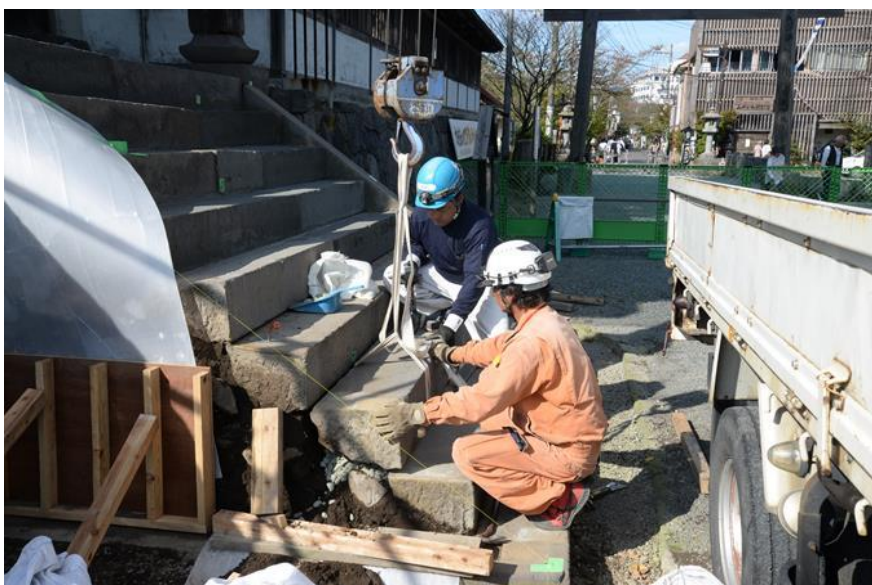
**二の神殿
向拝柱・柱周り修理**

柱の頭を継ぎ、虹梁・海老虹梁を継木し、大斗・方斗を取り替え、巻斗・手挟を矧木しました。
