一の神殿・二の神殿・三の神殿  
亀腹石目地工事

一の神殿  
向拝斗拱組修理

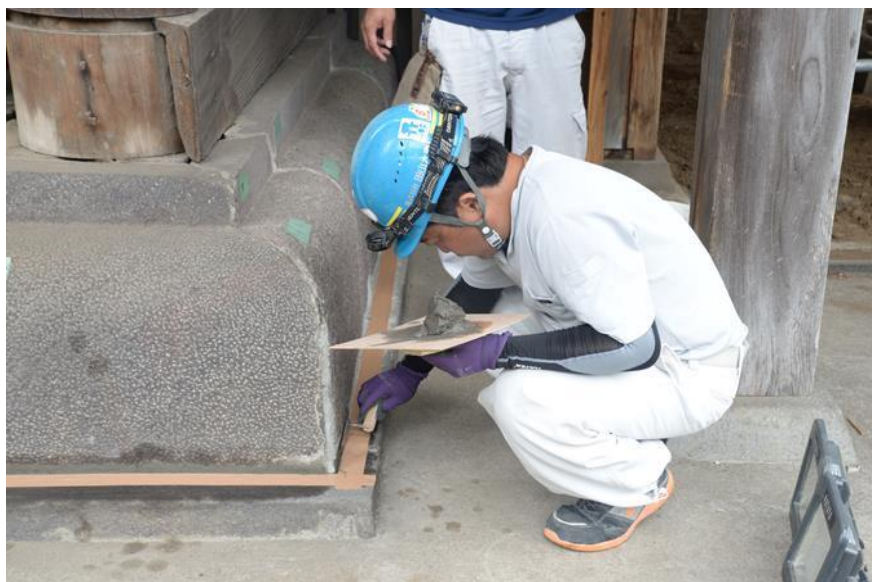
亀腹石の目地モルタルを解体したのち、復旧しました。

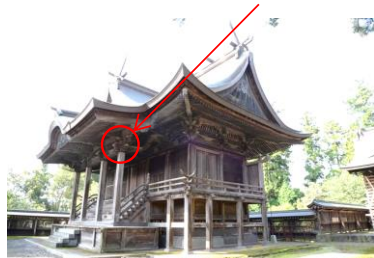
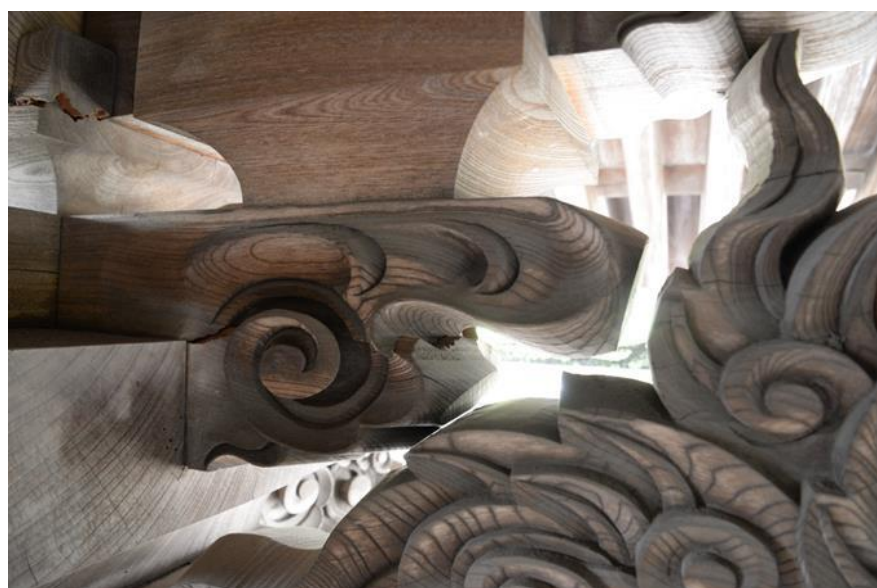
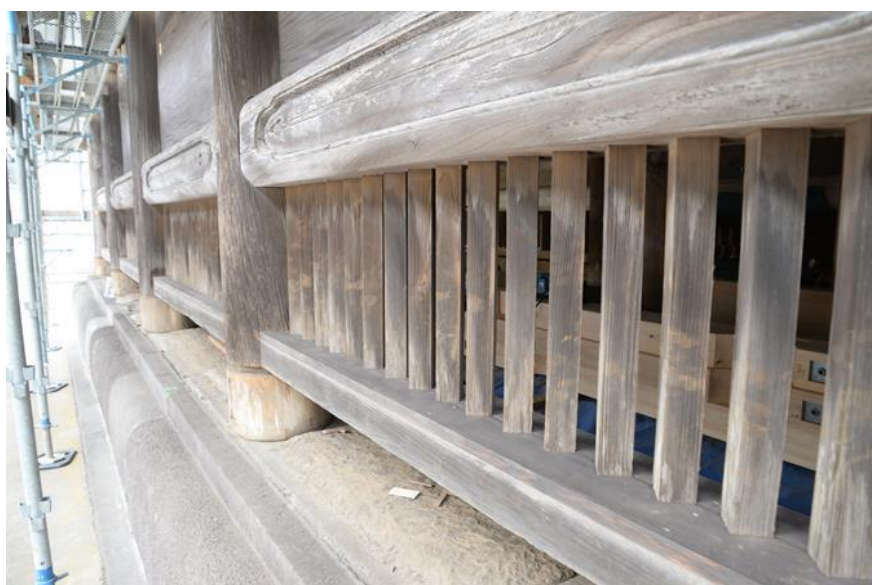
震災の影響で向拝北端の杵肘木が上下で破断していました。そのため、軒桁をジャッキアップし杵肘木が動くようにし、エポキシ系接着剤で接着しました。

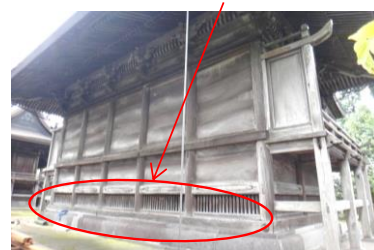
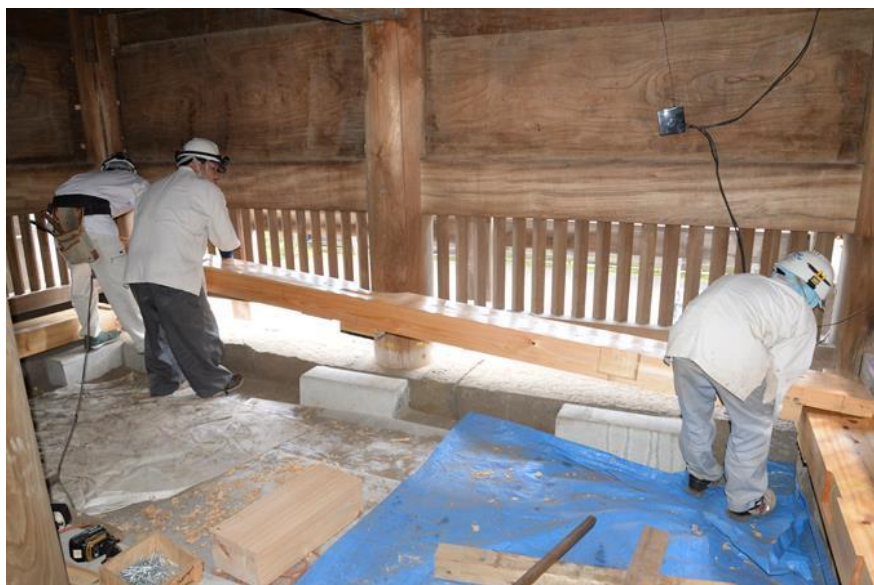
一の神殿  
床下格子窓 敷居蓋 仮取付

敷居天端が水腐れしていましたが、敷居は建物全体を解体しないと取り外せないため、これ以上腐朽が進まないよう天端に蓋を仮に取り付けました。

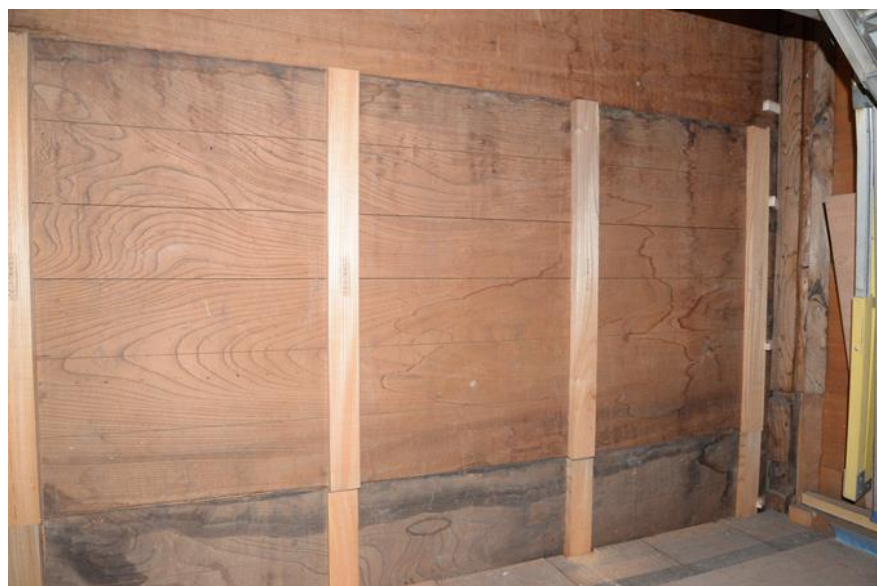
**一・二の神殿  
壁板歪み矯正**

反りの大きい壁板に、鋸で数カ所切れ目を入れて反りを戻し、反りが元に戻らないように蟻巣を入れました。

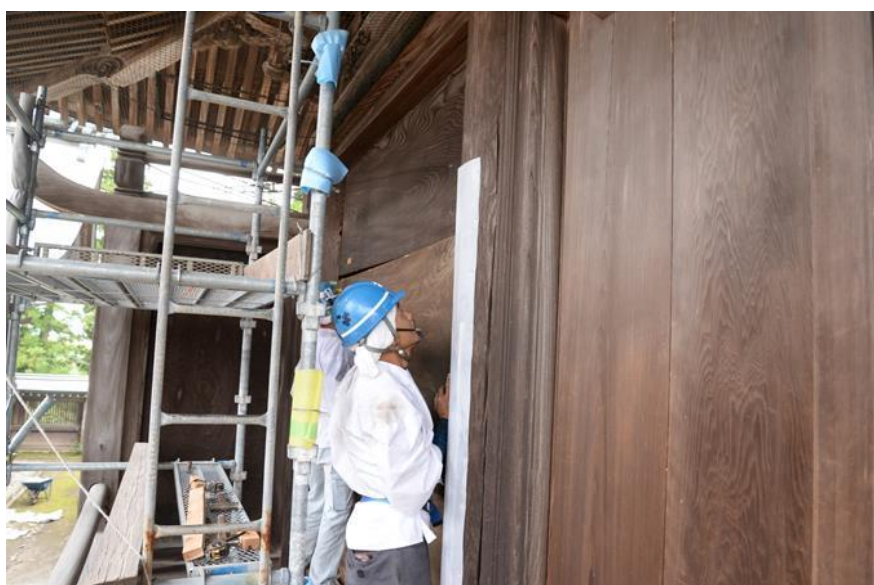
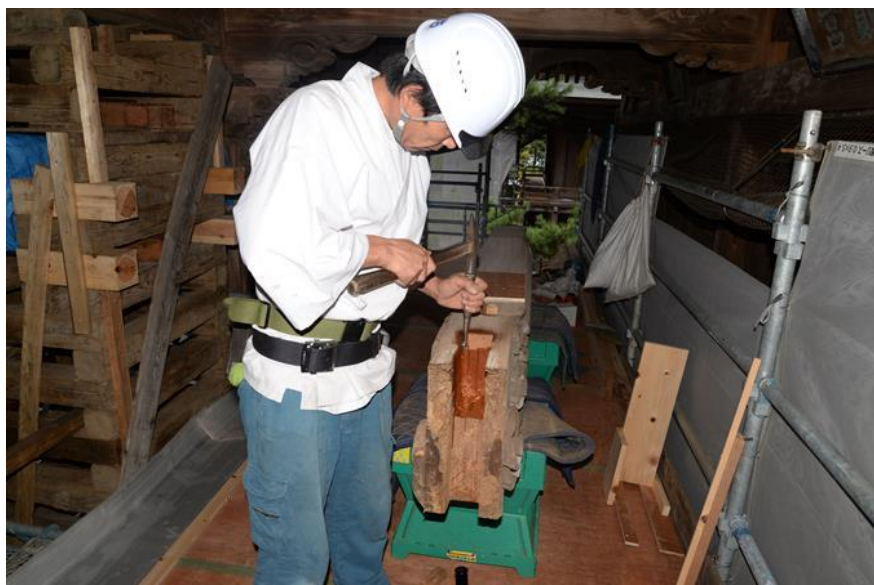
**一の神殿・二の神殿  
壁板復旧**

歪み矯正の完了した壁板を復旧しました。

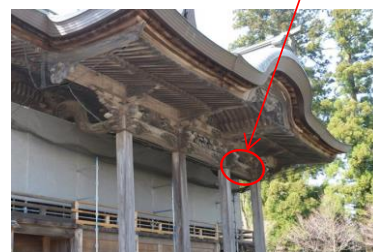
### 二の神殿 向拝虹梁継木

北端の虹梁は柱との取付き部分の蟻柄が水腐れしていたため、継木を行いました。

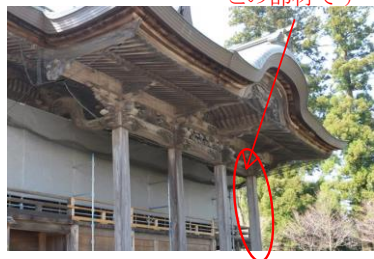
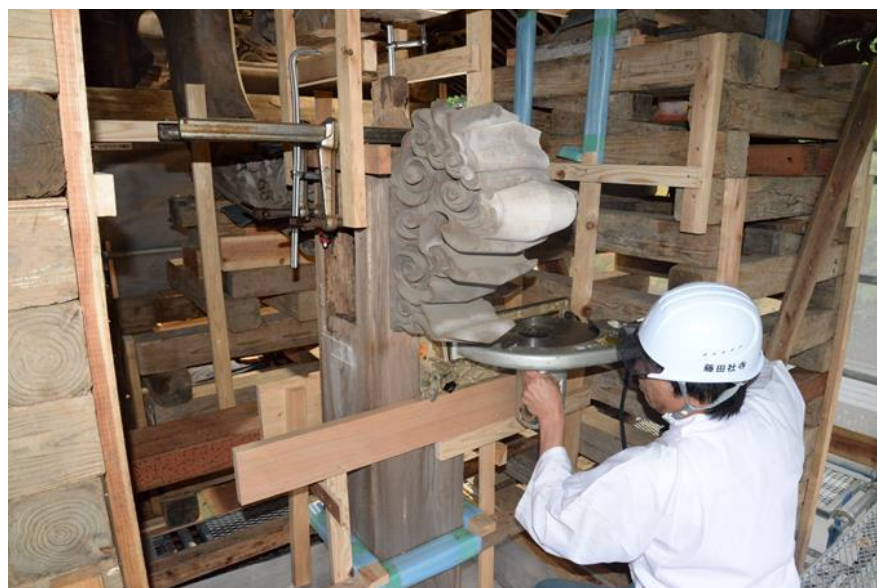
### 二の神殿 向拝柱継木

向拝北端の柱は、海老虹梁と虹梁との取付き部分の蟻柄穴が水腐れしていたため、蟻柄穴の下で継木することとなりました。今月は柱の切断を行いました。

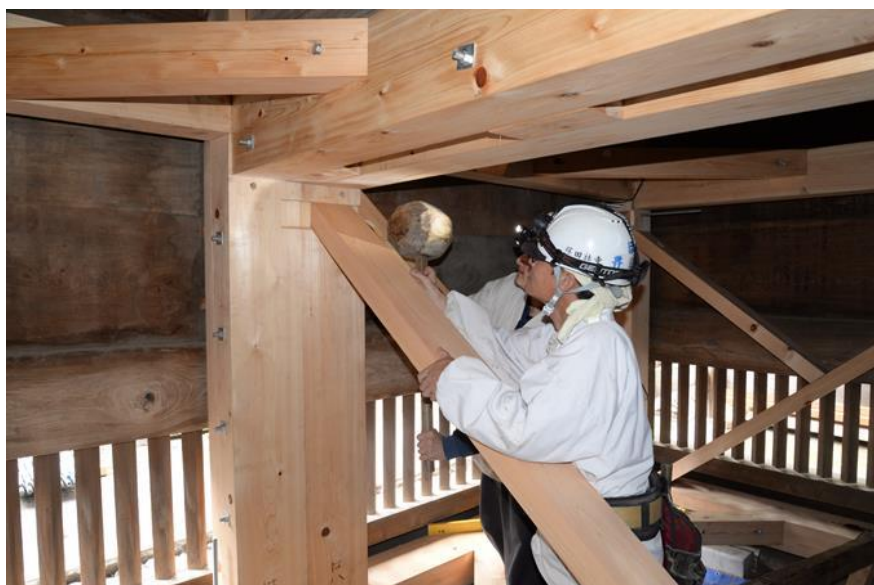
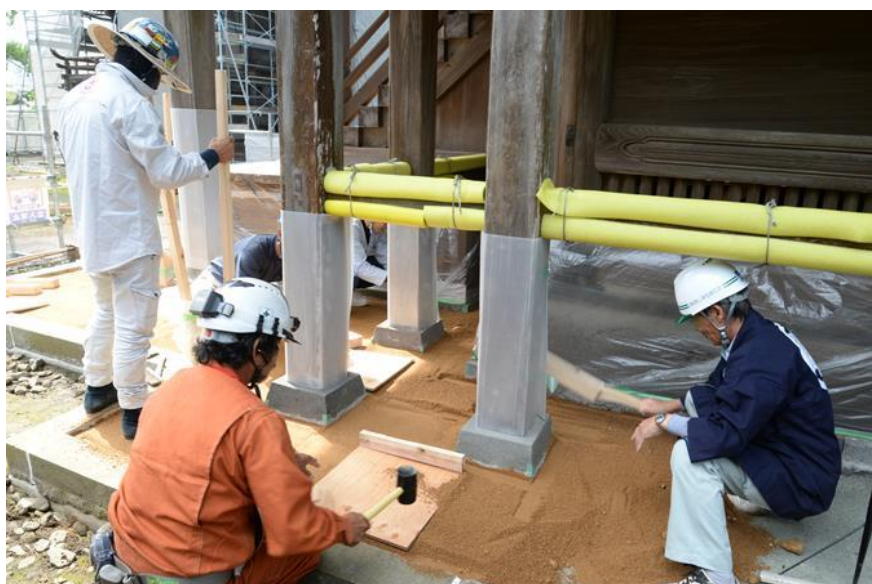
### 二の神殿 耐震補強材組立

床下で束、繫材、方杖、火打等を組み立てました。

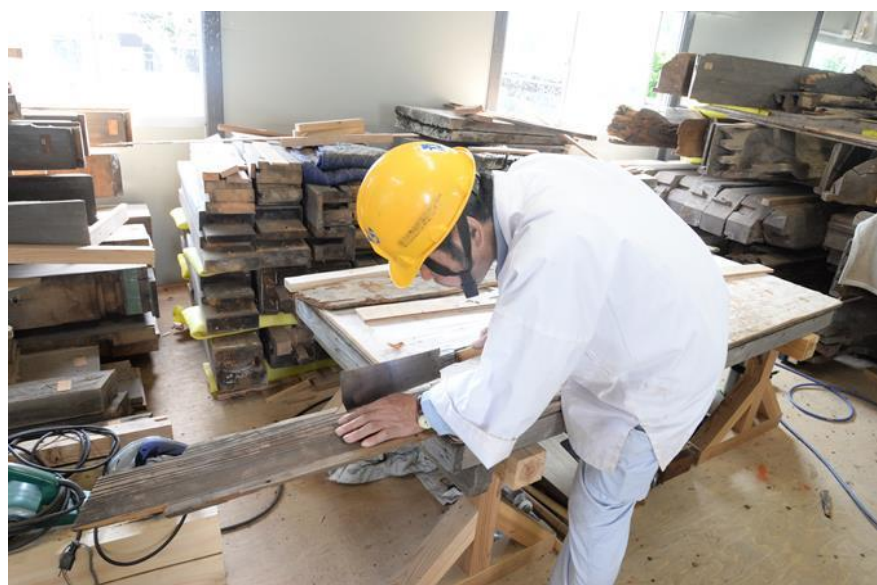
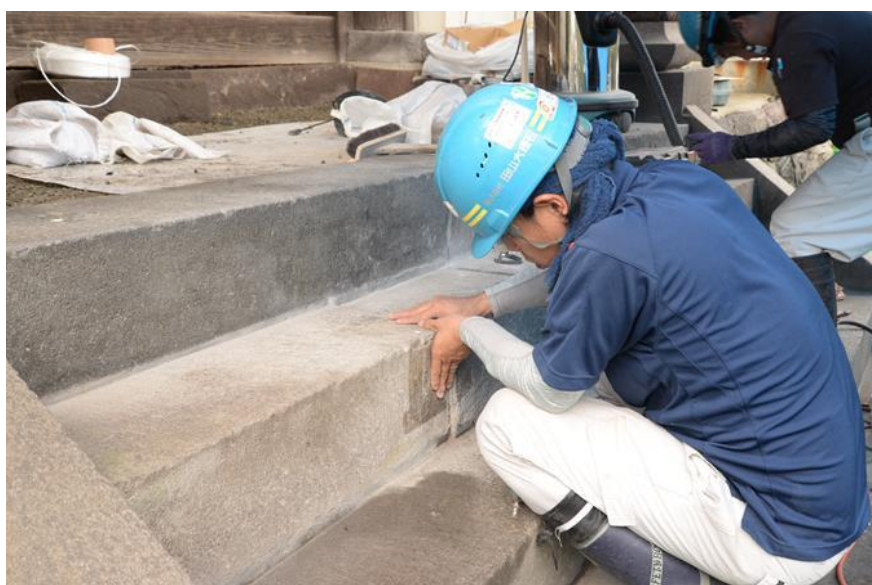
**楼門  
上層化粧裏板繕い**

埋木、矧木、接着剤付けを行いました。
