**二の神殿
高欄・木階・浜縁解体前**

楼門 1階屋根解体

還御門 破損した組物 解体前

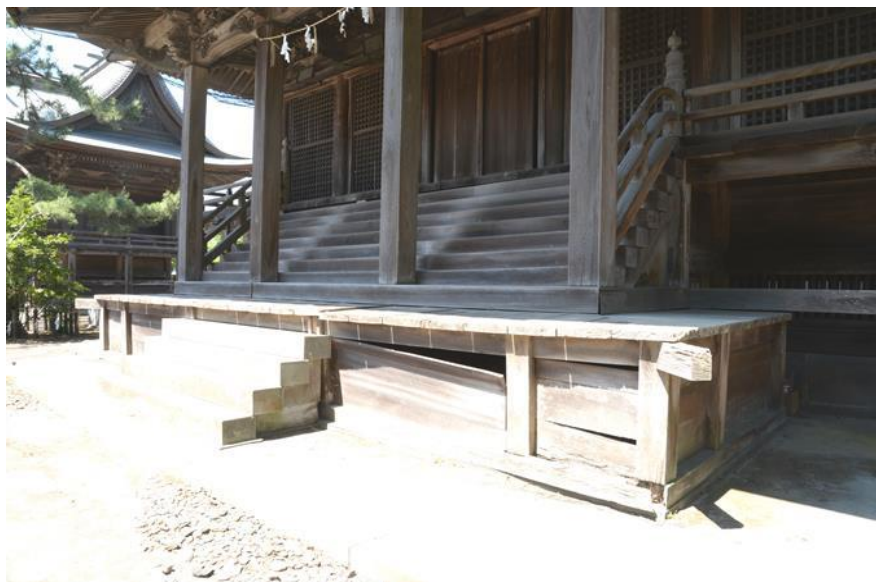
震災によって破損が生じた、高欄・木階・浜縁の修理のため、これら神殿前面の部材を解体していきます。

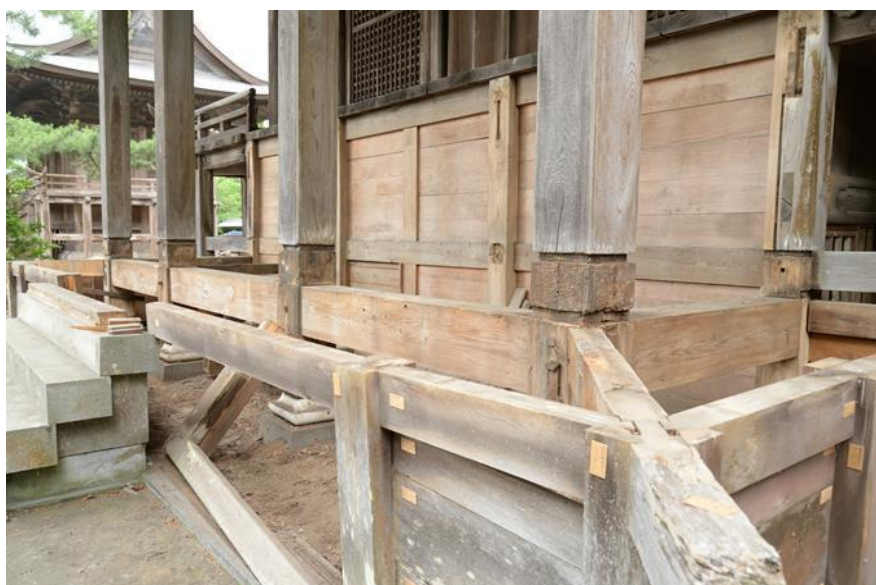
**二の神殿
高欄・木階・浜縁解体中**

解体中も調査・写真撮影などを行っています。
解体中でないと見ることができなく、解体完了するとわからなくなってしまう各部材の納まりなど、見落としが無いよう注意して解体を進めていきました。

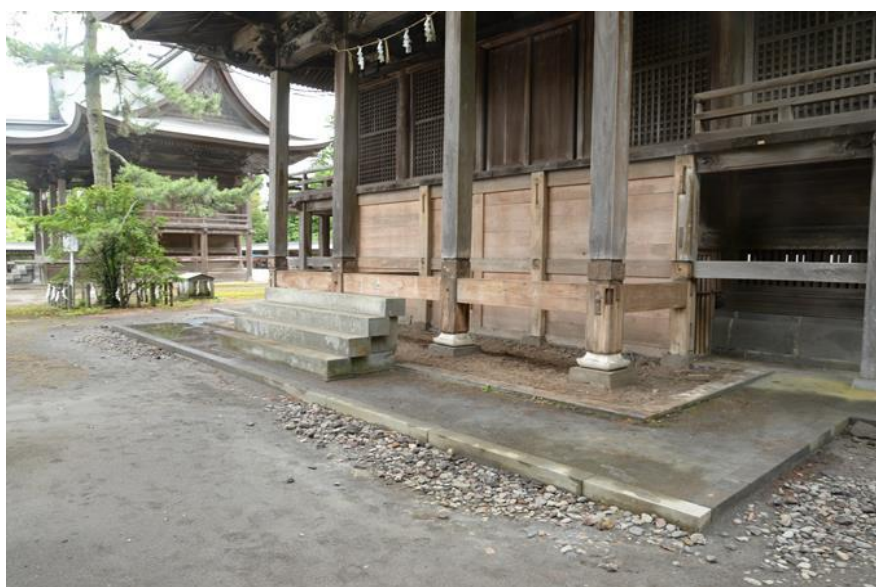
**二の神殿
高欄・木階・浜縁解体完了**

解体が完了しました。
解体し調査を行った部材は、修理を行ったのち、元の状態に復旧します。

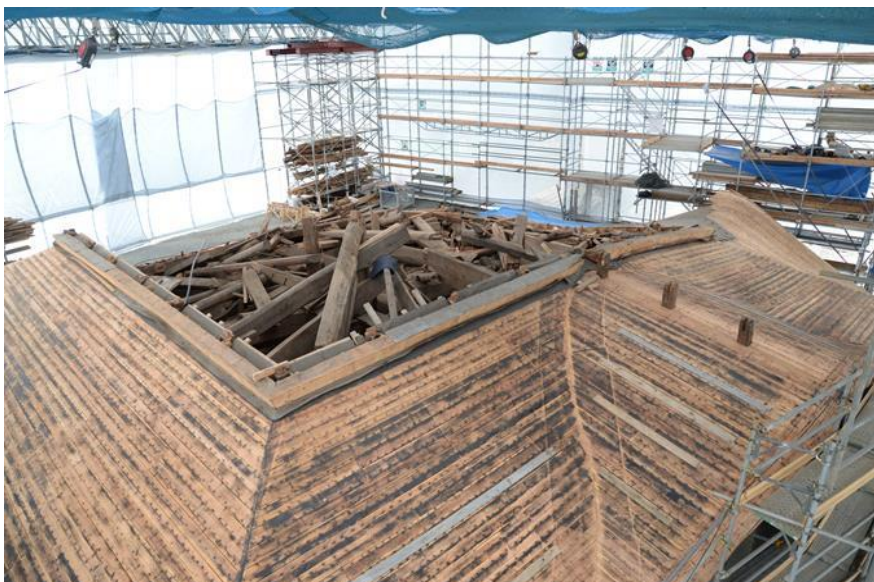
前回の報告で2階の解体完了を報告しました。続いて1階屋根の解体を開始しました。

写真は、屋根表面に葺かれていた銅板を大部分解体し終えた状態です。ここから木部の解体が始まります。

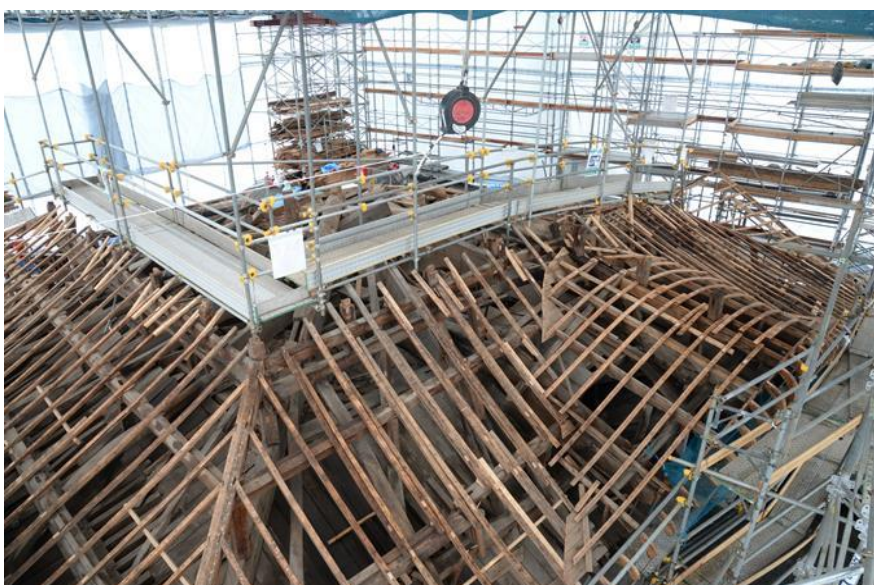
楼門 1階屋根解体中

野地板を解体し終えた状態です。

一番表面に見えるのは、野垂木という部材です。

野垂木は、建てられた当初である江戸時代の部材も残されていますが、大正、昭和、平成と各年代の修理時に取り換えられた部材もあり、定期的なメンテナンスが施されてきたことを垣間見ることができます。

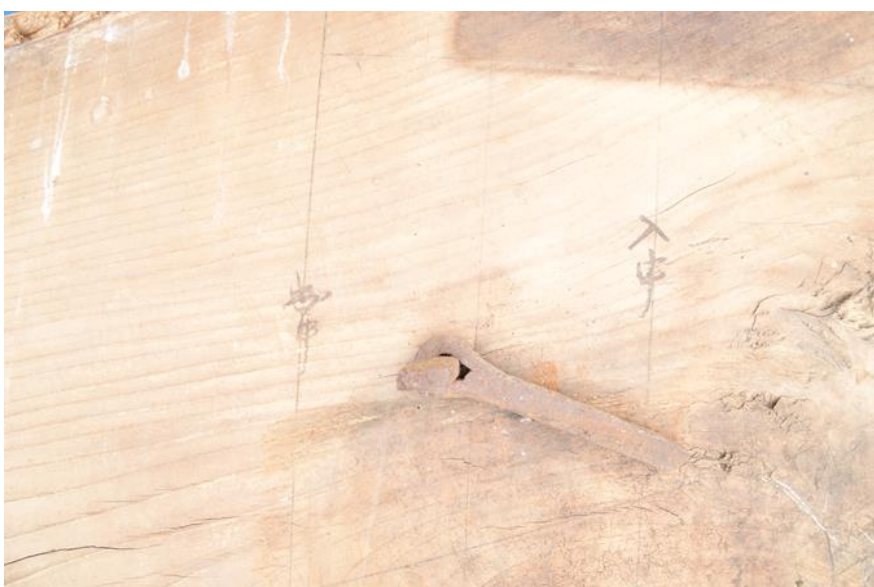
楼門 当初の計画がわかる痕跡

楼門は倒壊してしまっているのので、どういう寸法で造られているのかわかりません。

しかし、建てるときに大工さんが墨で引いた線や書いた文字が残されており、それらを参考にして当初の計画寸法を割出し、図面を作製していきます。

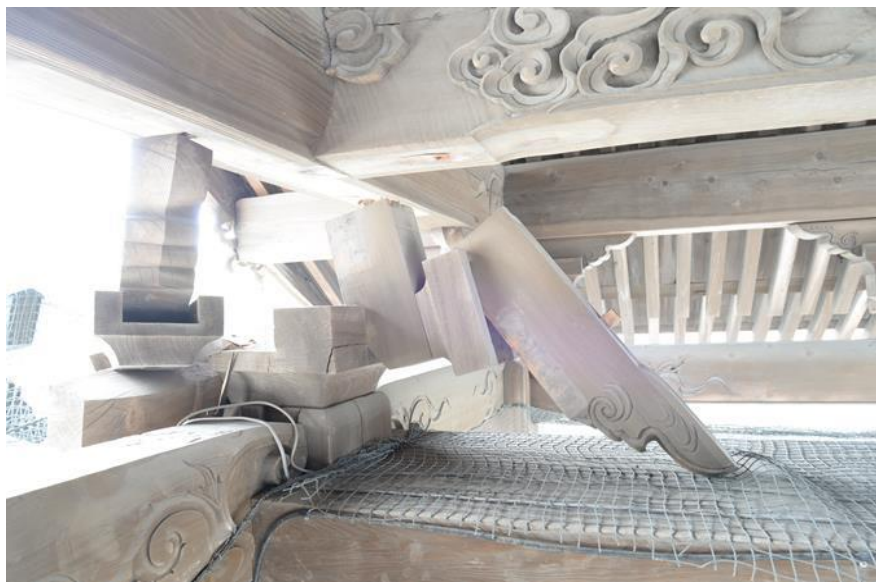
還御門は、親柱と呼ばれる中央の柱の上にある組物が、震災によって破損しました。取り外して修理を施し、元の状態に復旧します。
