**一の神殿
登高欄、木階、浜縁解体前**

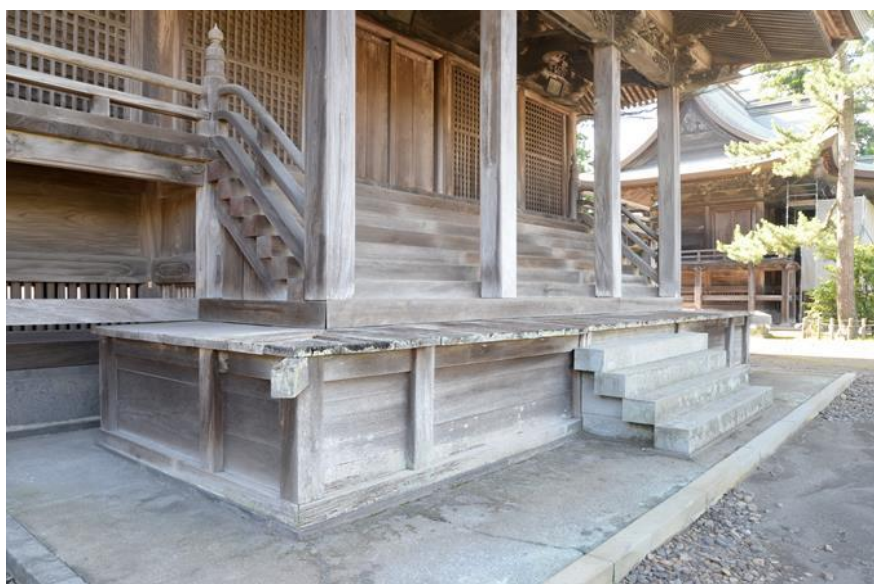
正面の向拝と呼ばれる箇所
解体を行いました。
この箇所は、地震によって部材
の破損、仕口の外れや緩みが
生じており、分解して補修する
必要があります。

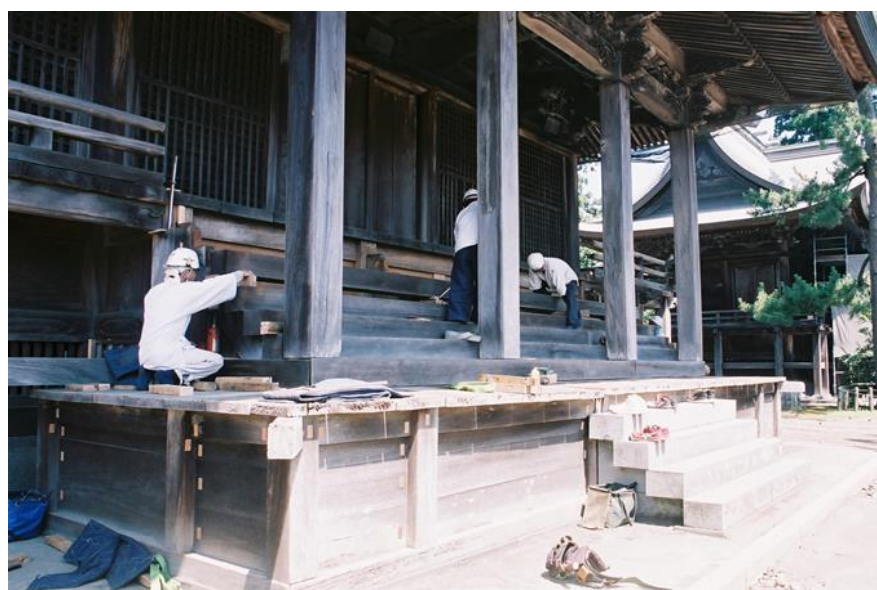
**一の神殿
登高欄、木階、浜縁解体中**

部材を1本1本分解していきま
した。

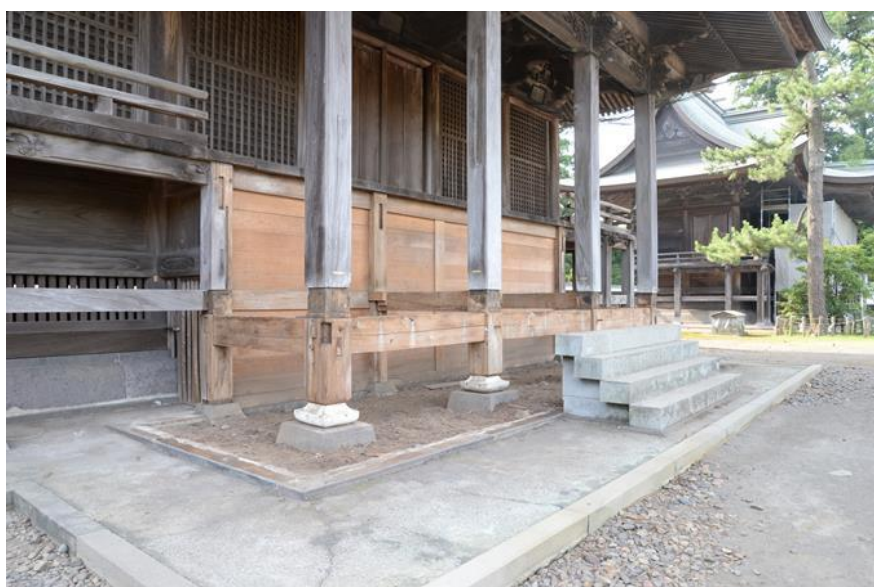
**一の神殿
登高欄、木階、浜縁解体完了**

解体した部材は調査を行い、ど
こを補修すべきか検討します。

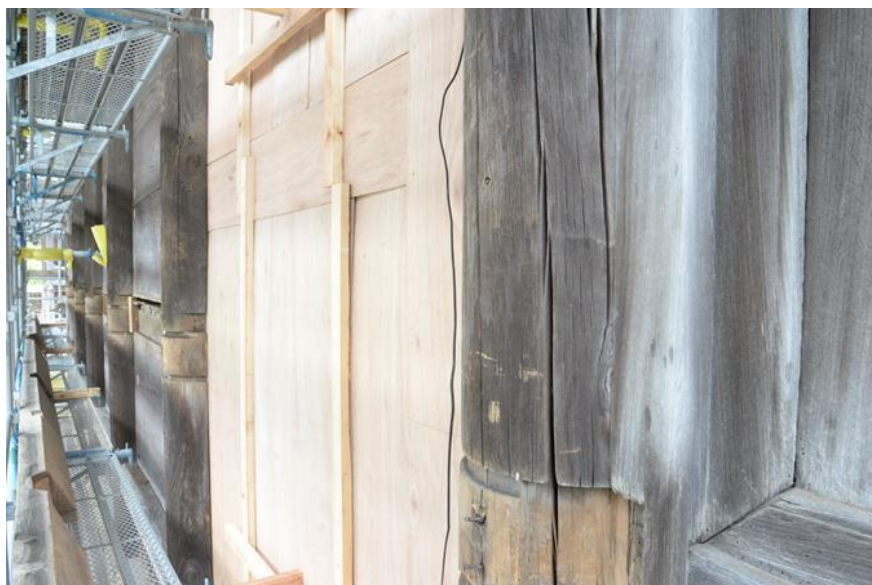
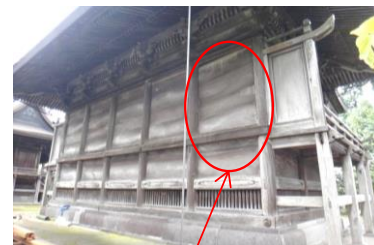
**一の神殿
地長押・腰長押・壁板解体**

背面南端の柱が地震によって外に広がり、壁板がずり落ちていました。柱を引き戻すため、部材の一部を解体しました。

写真の解体した壁板はここです

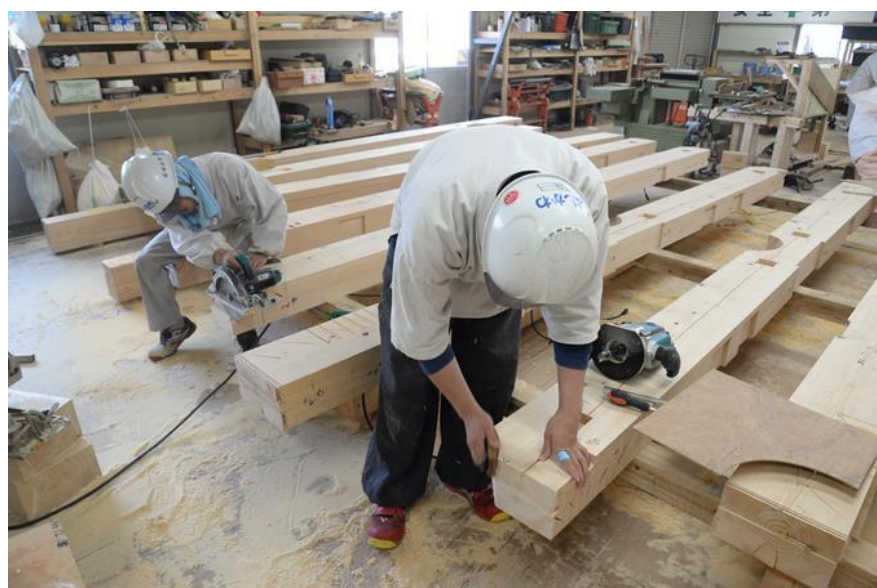
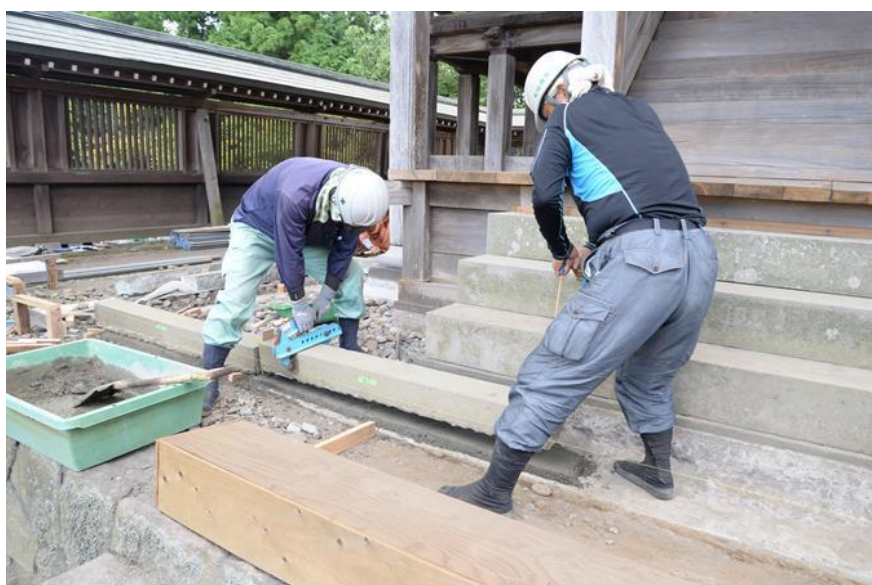
**二の神殿
耐震補強材墨付・加工**

二の神殿の床下に入れる耐震補強材です。今月は耐震補強材用の基礎工事と、土台の墨付・加工を行いました。

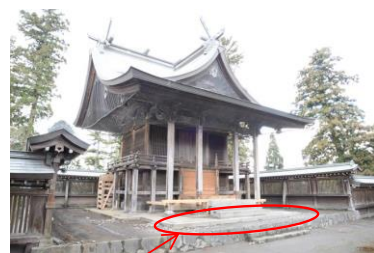
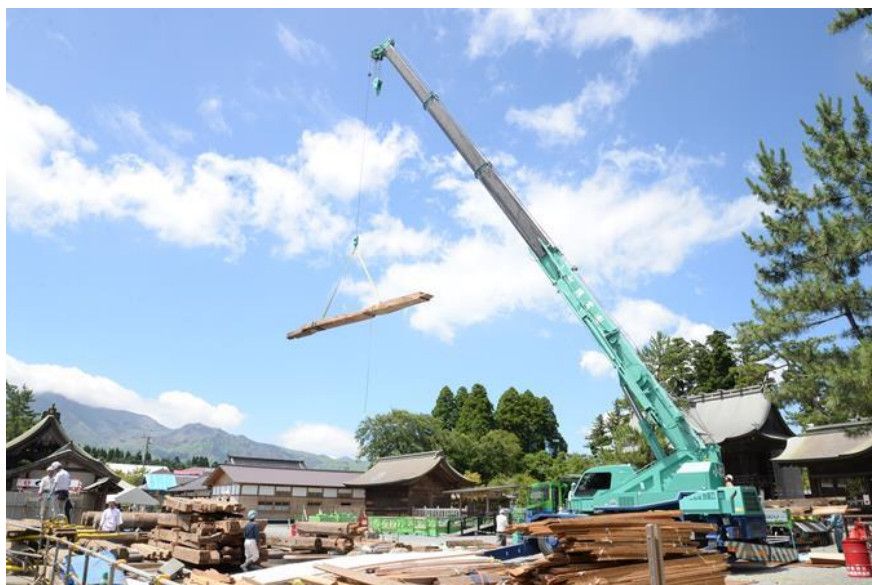
**三の神殿
雨落葛石据直し**

写真はこの部分です

位置、高さを調整したのち、固定しました。

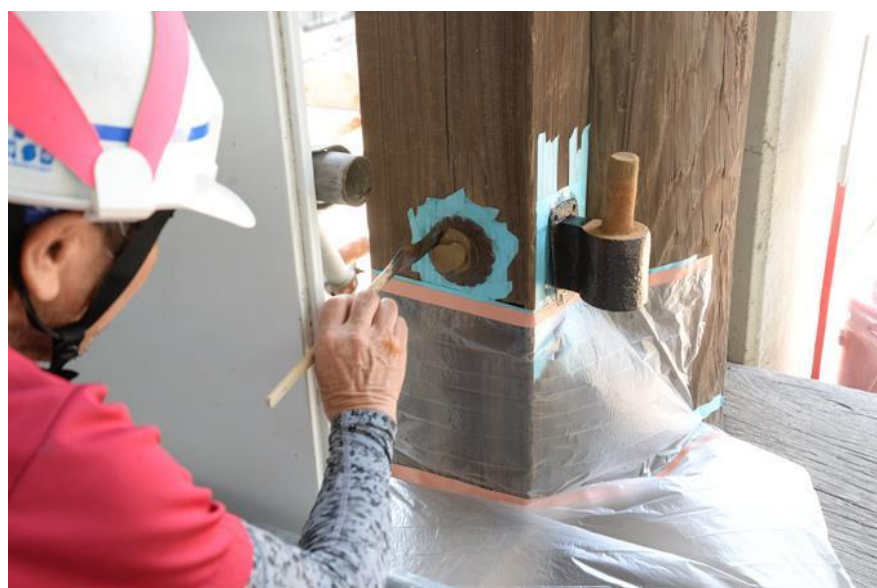
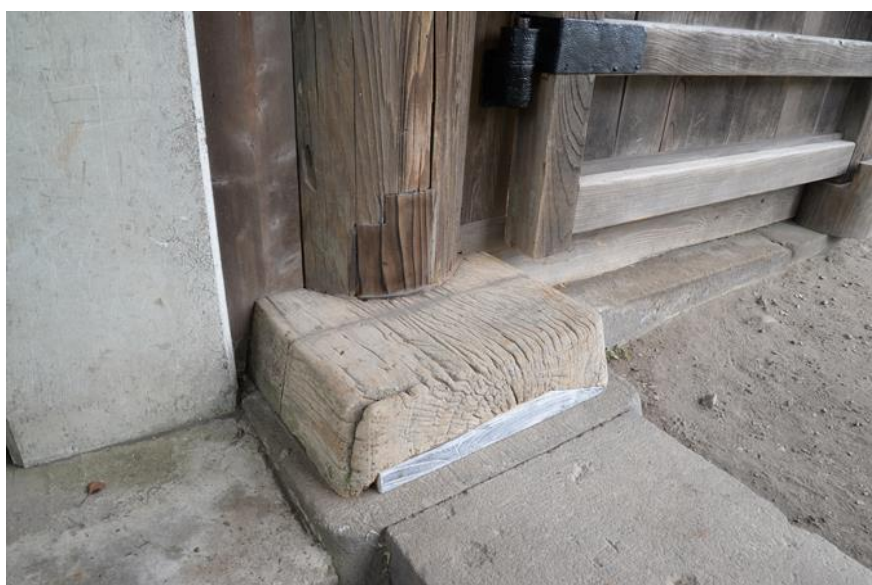
**神幸門・還御門
金具修理**

門本体の金具も経年により表面が錆びていました。そのため、錆転換剤塗布を行いました。

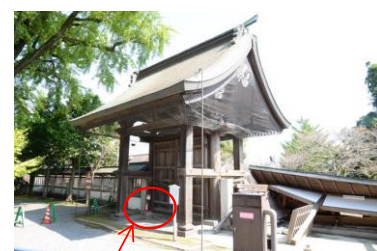
**神幸門
北側親柱・唐居敷修理**

この部分です

唐居敷は内部や木口を埋木したのち、もとの材を接着しました。柱の根元も腐朽が激しかったため、埋木を行いました。
