**楼門
1階解体①**

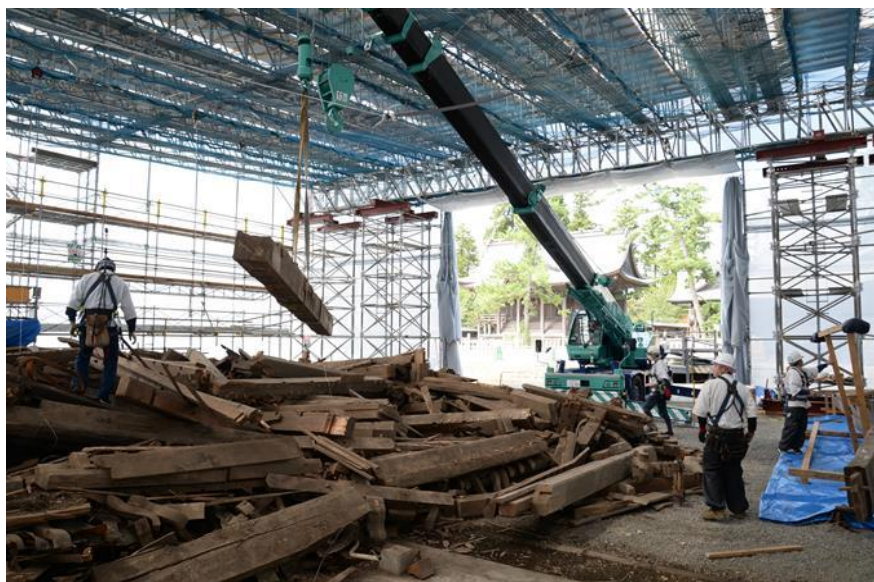
今月の楼門解体工事は、まず天井桁と呼ばれる部材を、クレーンを使って解体しました。

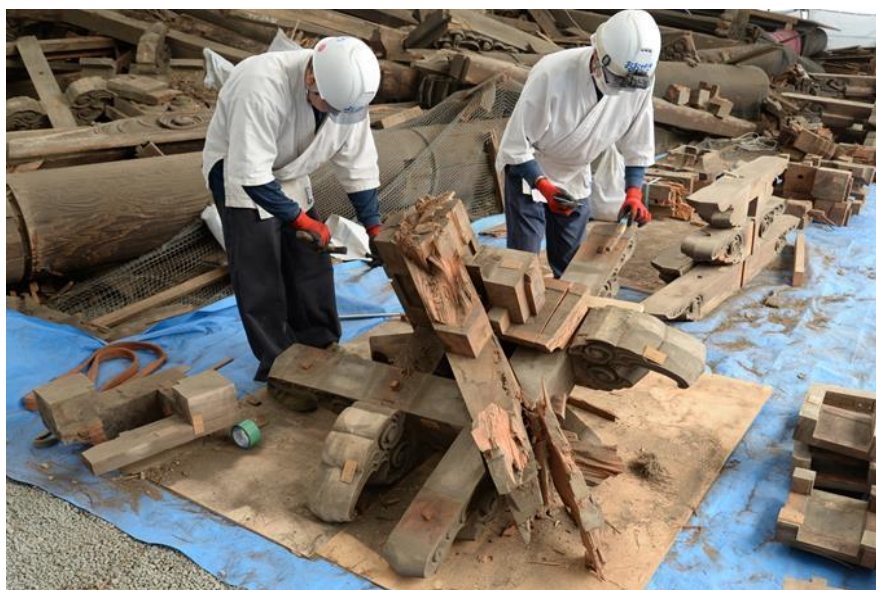
**楼門
1階解体②**

斗拱は、柱の台輪が取付くところから上の部分が細くなっており、そこに挿肘木を挿しこむ構造となっています。倒壊によって下層の側柱はすべて台輪・大斗あたりで折れてしまっているため、斗拱が柱に取付いた塊ごとに取り出し、解体を行いました。

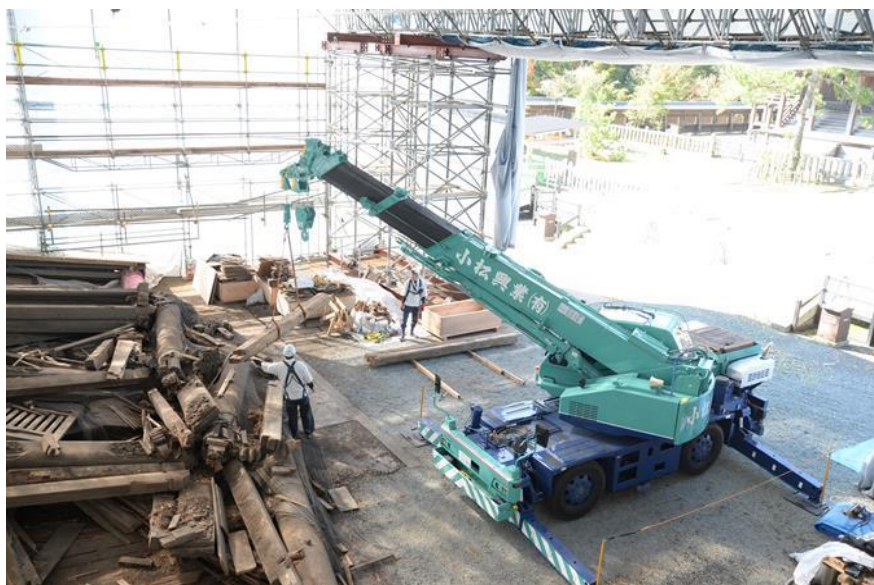
**楼門
1階解体③**

組物から下にある、柱の下敷きになっていない大きな部材を、クレーンを使って解体しました。

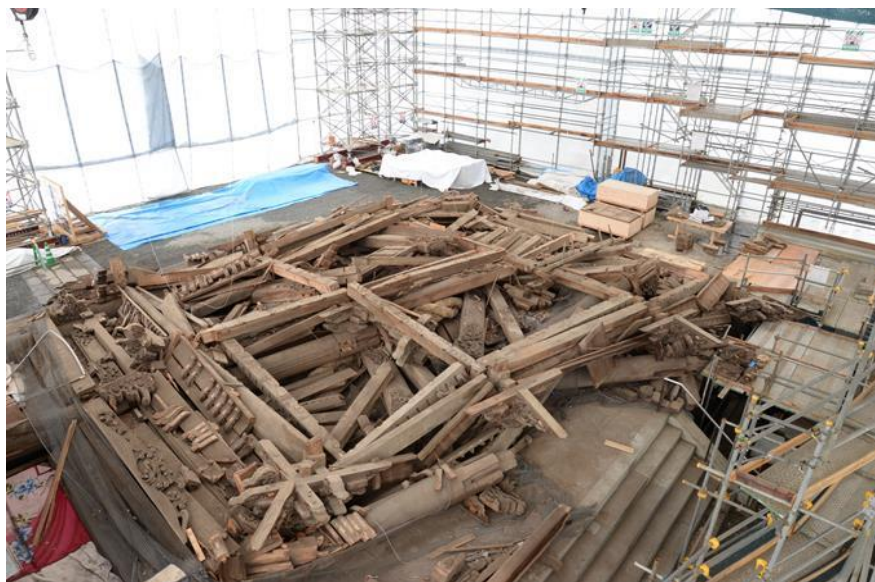
**楼門
1階天井解体中**

9月で報告した時の状態です。

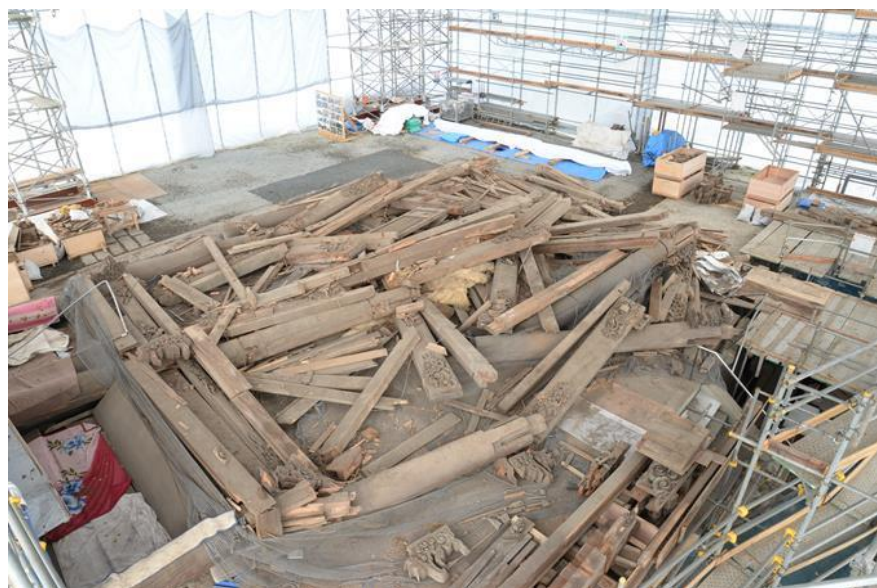
**楼門
1階解体中**

クレーン車を使い天井桁を解体したのち、手で組物の解体を行った後の状態です。

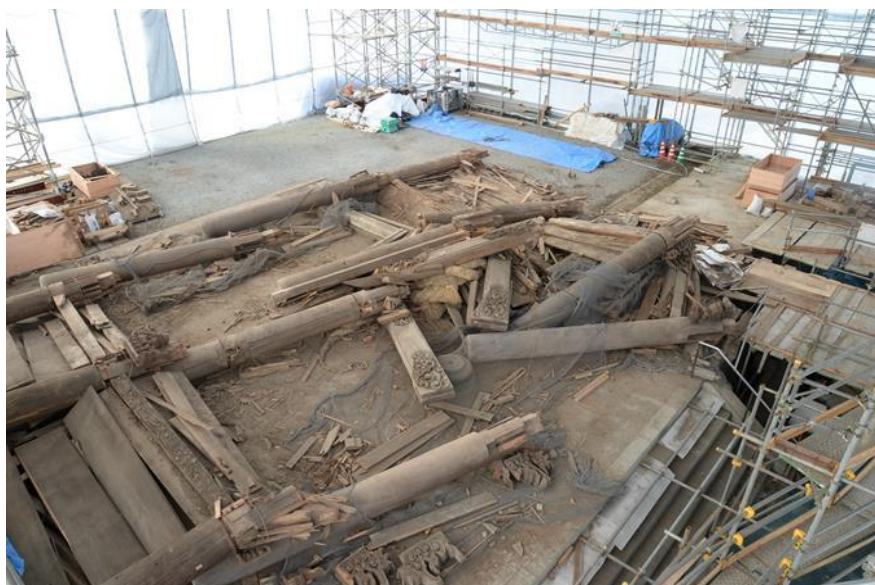
**楼門
1階解体中**

柱の下敷きになっていない部材を解体した後の状態です。

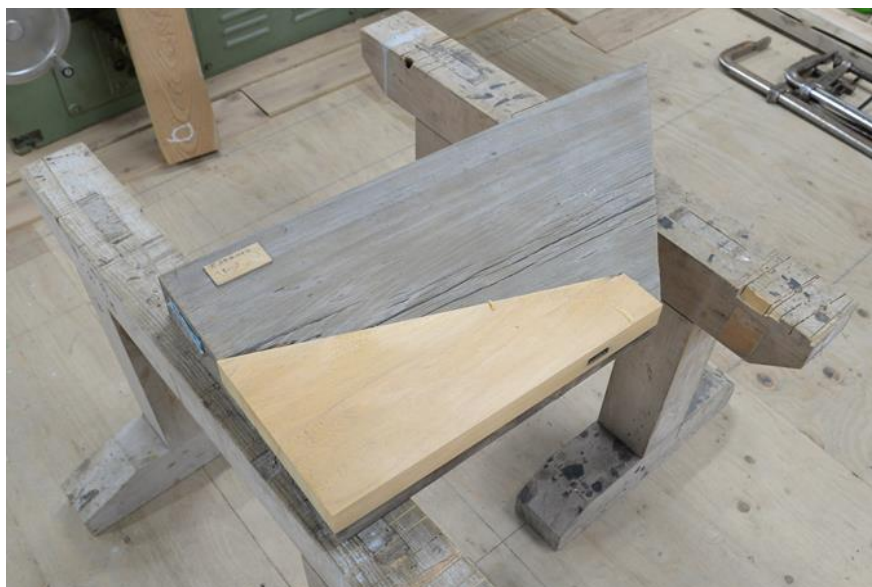
**二の神殿
浜縁縁板修理**

浜縁の縁板の繕い修理を行いました。
縁板の樹種は台湾桧であり、国産桧を繕い材として使用すると木目がうまくあいません。
そこで、取替となった縁板や解体した拝殿の古材を刳木材として使用しました。

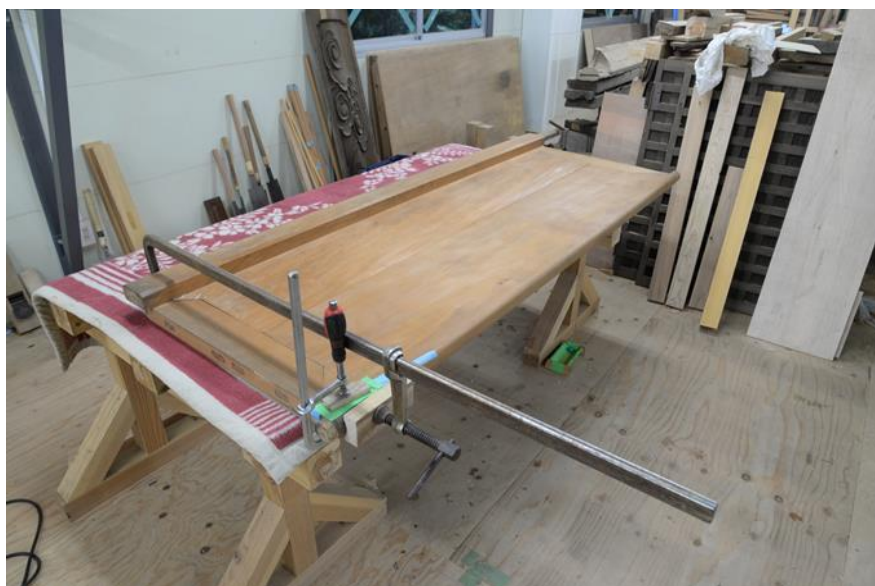
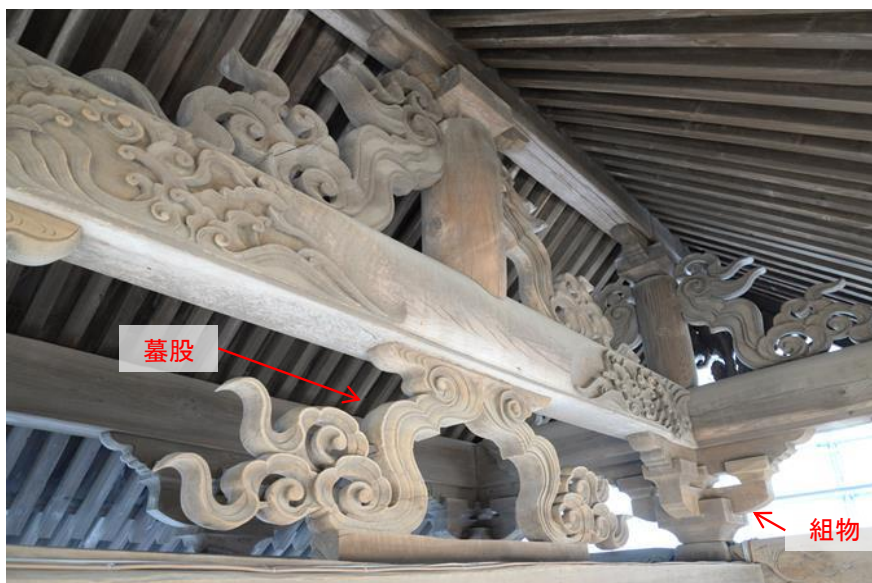
**三の神殿
内部扉修理**

二の神殿と同じく浜縁の縁板の繕い修理と、現地で向拝柱と呼ばれる柱や壁板の繕い修理を行いました。
また、内部の扉は軸の部分で裂けてしまっていたので、加工小屋で接着を行いました。

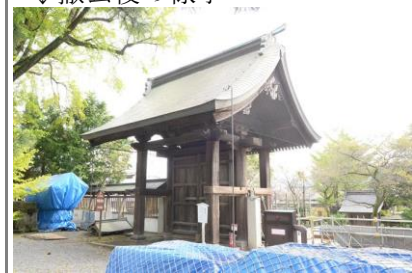
**神幸門
上側の修理完了**

組物・墓股などの修理が完了し、足場を撤去しました。

↓ 撤去後の様子
