二の神殿 南面扉補修

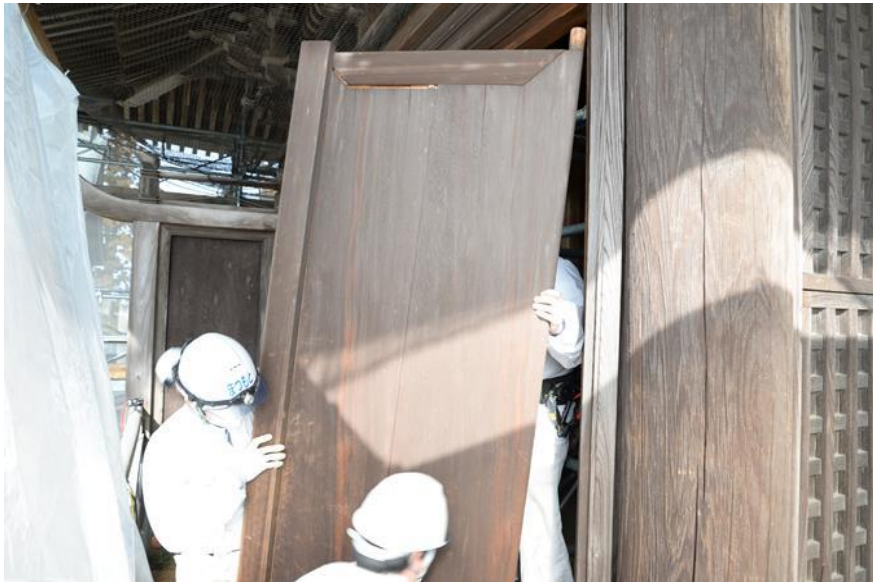
今月は様々な箇所では修理を行いました。
二の神殿では、南面扉が破損していたので、扉を解体したのち、補修を行いました。

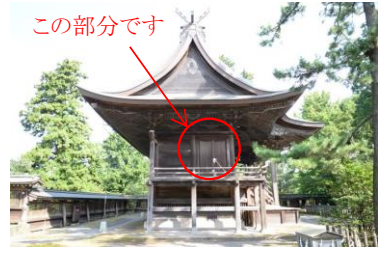
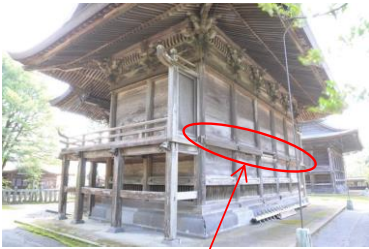
二の神殿 背面長押廻り補修

先月補修をしていた六葉を取り付け、長押の上面に腐朽防止・すき間埋め用の蓋を取り付けました。

写真はこの部材です

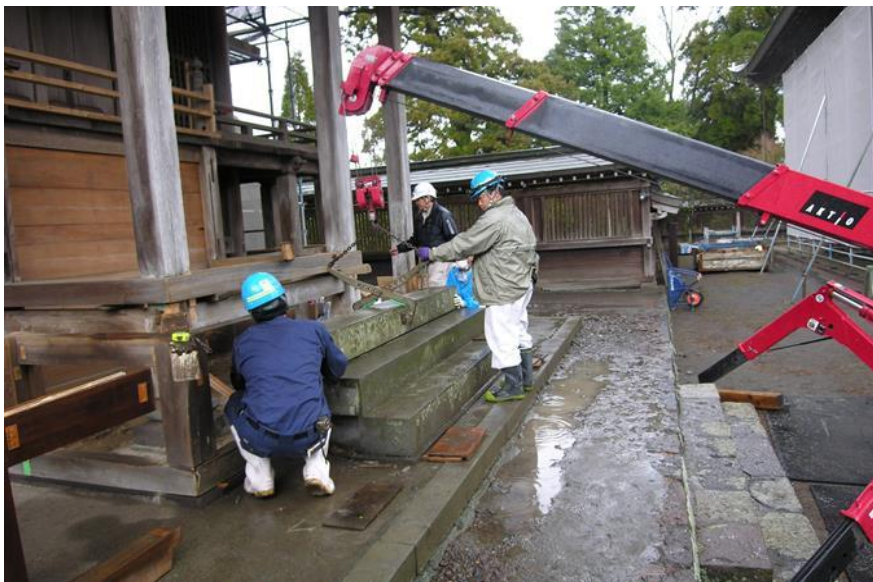
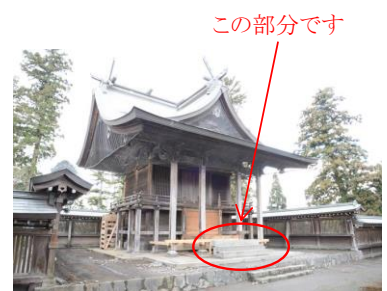
三の神殿 正面石段位置調整

浜縁の復旧に先立ち、石段の位置を調整しました。

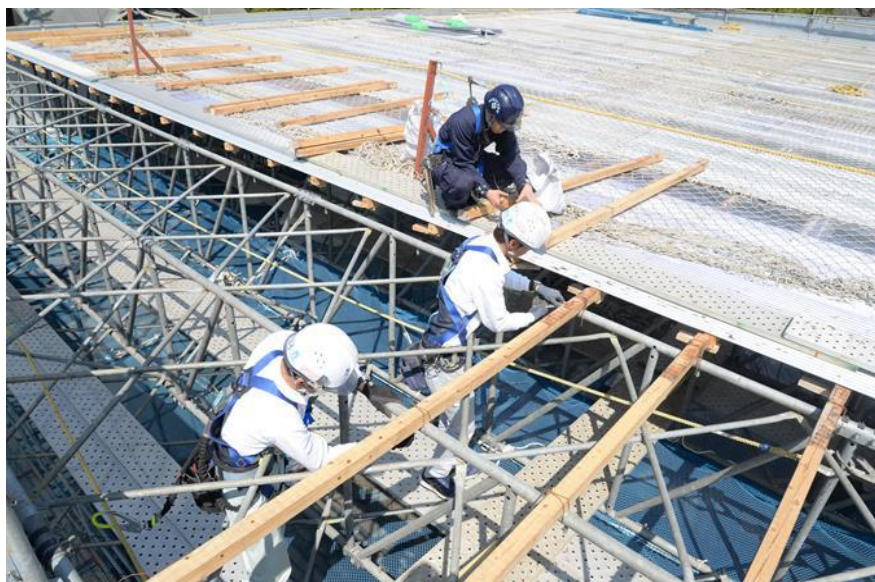
**楼門
解体用素屋根解体**

倒壊した楼門を覆っていた素屋根の解体が始まりました。まずは屋根の解体です。

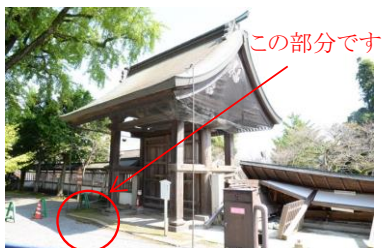
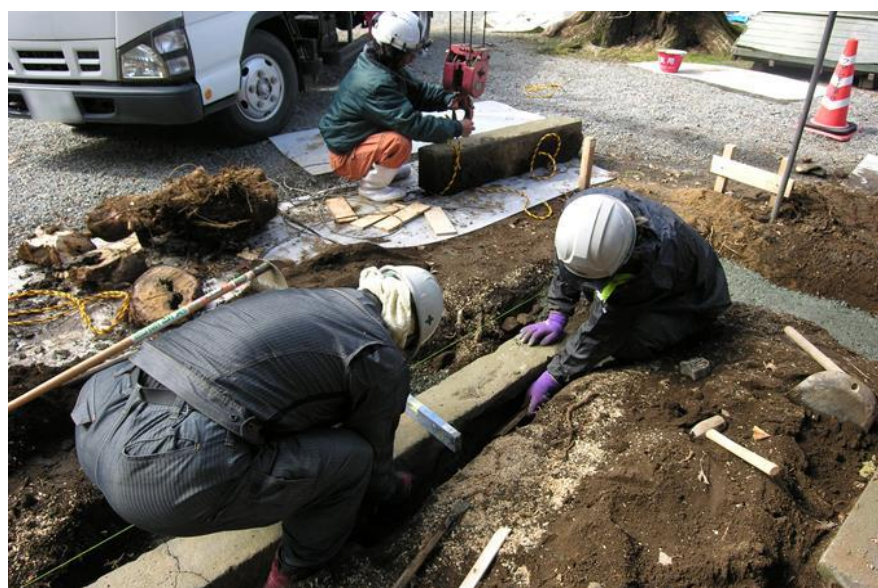
**神幸門
雨落葛石据直し**

神幸門近くのイチョウの根が伸び、葛石が持ち上げられていました。そのため、葛石を解体後、根を切り、葛石を復旧しました。

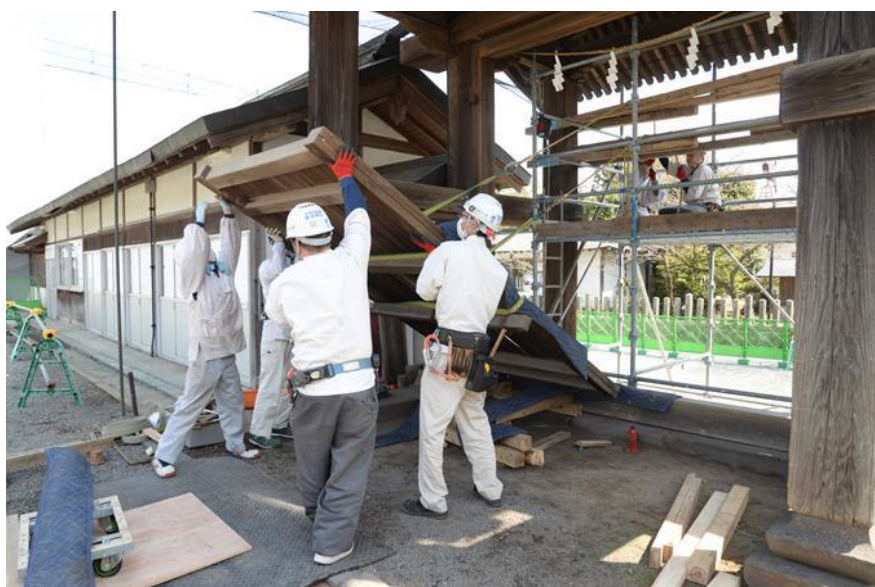
**神幸門・還御門
門扉解体**

扉の補修を行うため、神幸門・還御門合わせて4枚の扉を取り外しました。
