**楼門
1階解体**

**楼門
1階柱の破損**

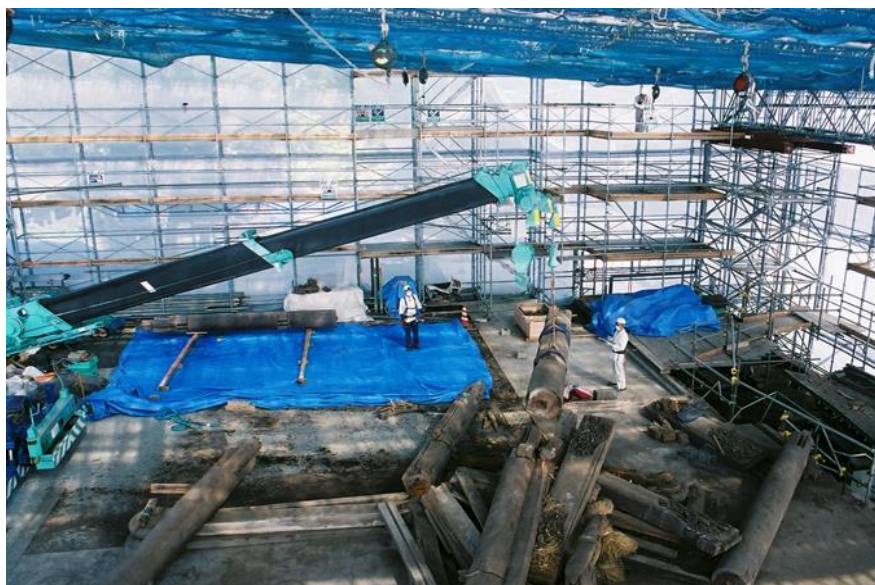
今月の楼門解体工事は、先月に引き続き柱などの大きな部材を、クレーンを使い解体しました。これにて楼門の解体は完了しました。

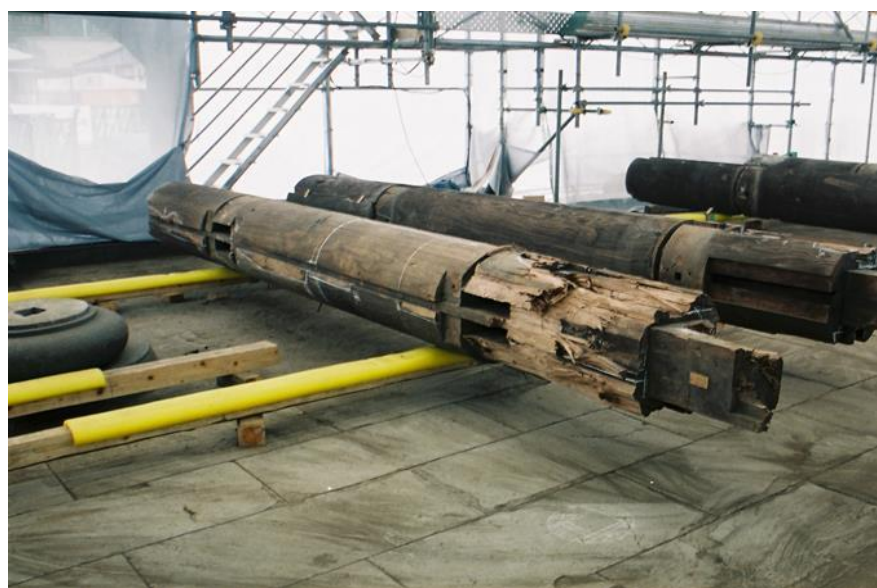
1階の柱は、上側の細くしている箇所では折れたり、部材が取り付けの仕口や溝で裂けてしていました。

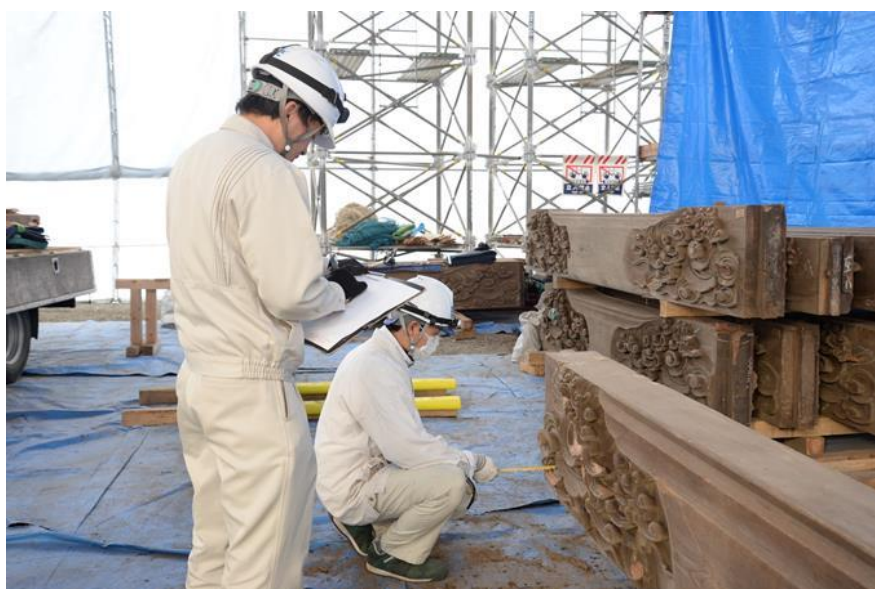
**楼門
部材調査**

解体した部材の調査を、1つずつ行っています。

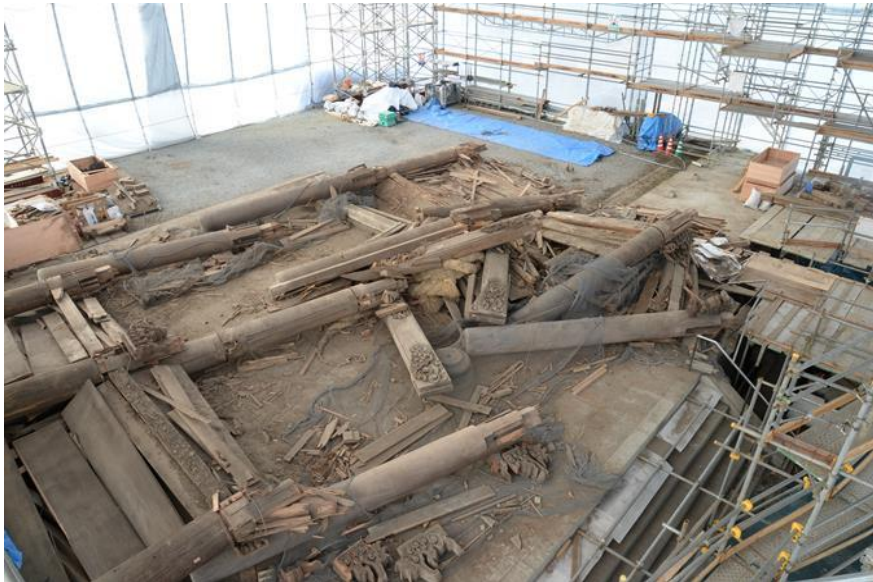
**楼門
1階解体中**

10月に報告した時の状態です。

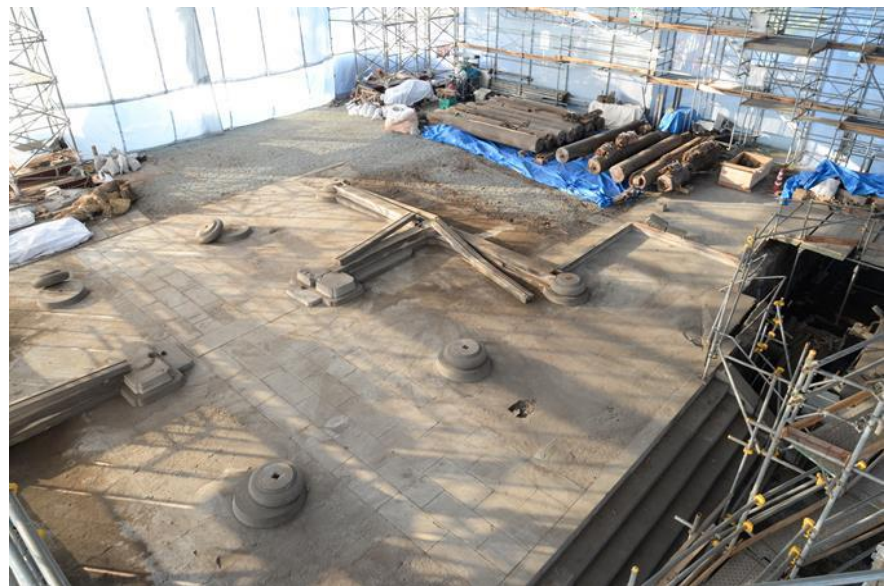
**楼門
1階解体中**

壁板・柱等を解体した後の状態です。

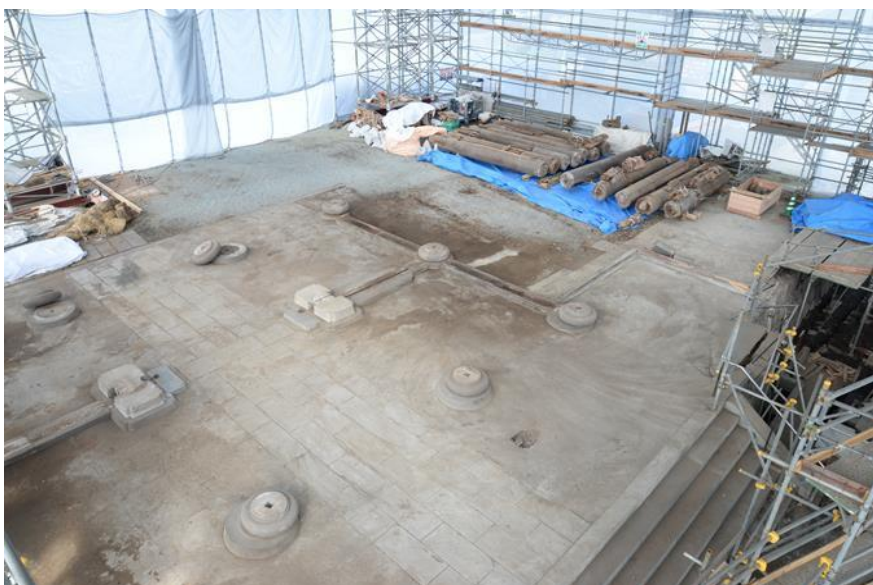
**楼門
解体完了**

残りの部材を解体し、困難を極めた楼門の解体が完了しました。

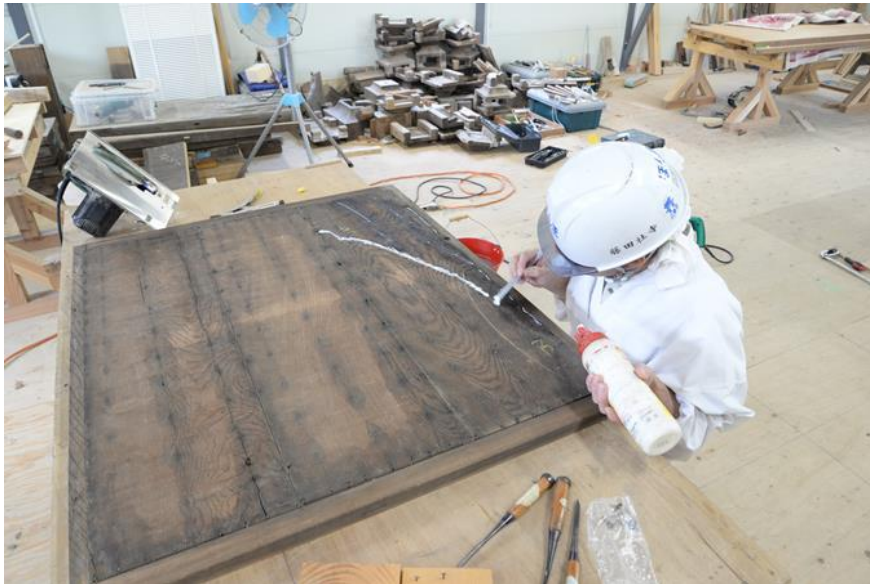
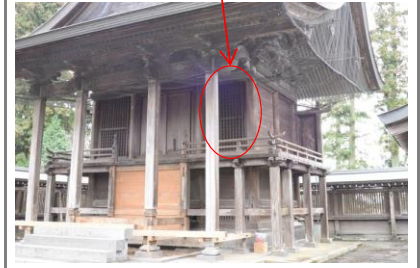
三の神殿 正面部戸修理

地震によってしまっていた、板のヒビや破片を接着剤で取り付けました。

この部戸です

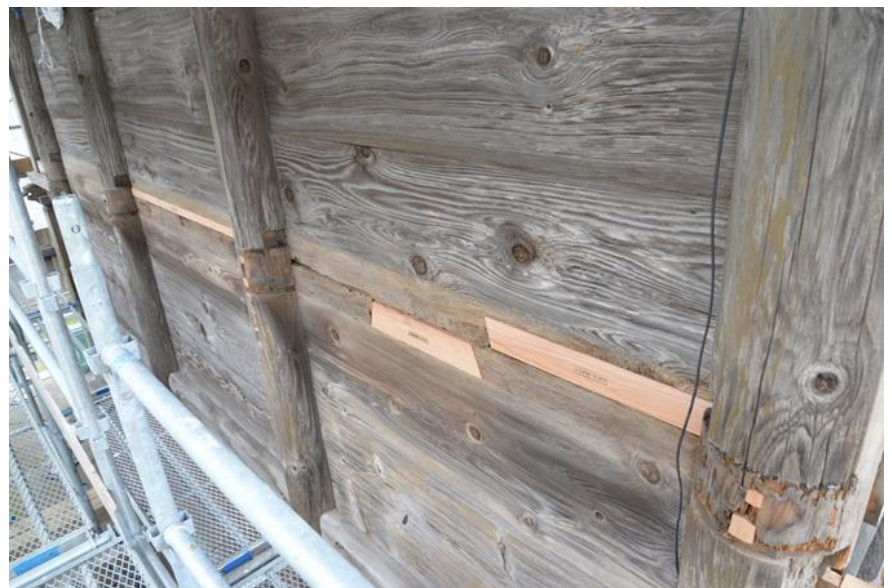
三の神殿 背面壁板修理

長押と呼ばれる部材が取り付けられている箇所水腐れが起っていました。傷みの激しいところを矧木をし、今回の修理と分かるよう焼印を押しました。

→
壁板の矧木に
押したものと
同じ焼印

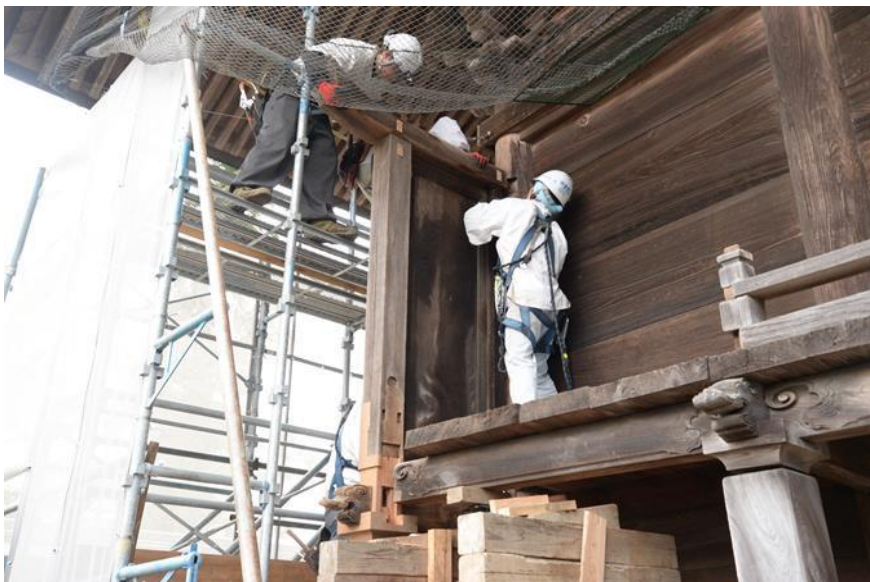
三の神殿 南側脇障子組立

南側の脇障子は、柱の根元、その下の大斗が腐朽していました。そのため、柱の根継、大斗の取替等を行ったのち組立を行いました。
