二の神殿 彫桁補修

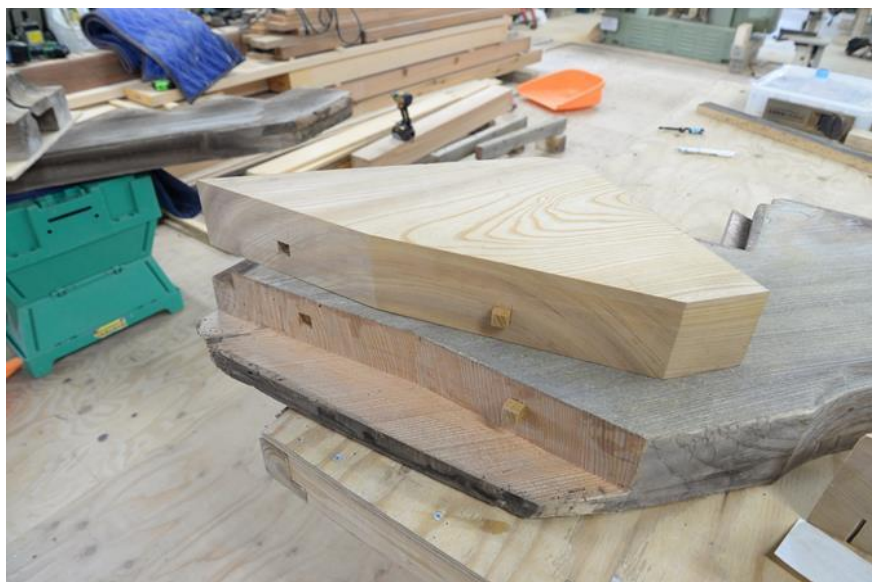
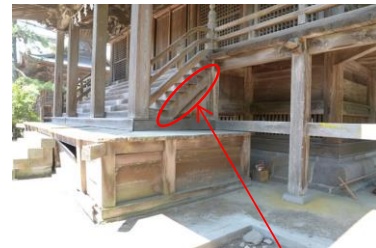
二の神殿は、彫桁(ささらげた)という部材の下端が腐朽していたので、矧木を施しました。

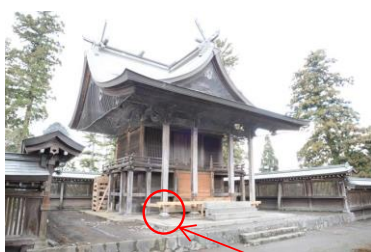
三の神殿 向拝柱礎石据直し

礎石を移動させたのち、コンクリートで根固めを行いました。

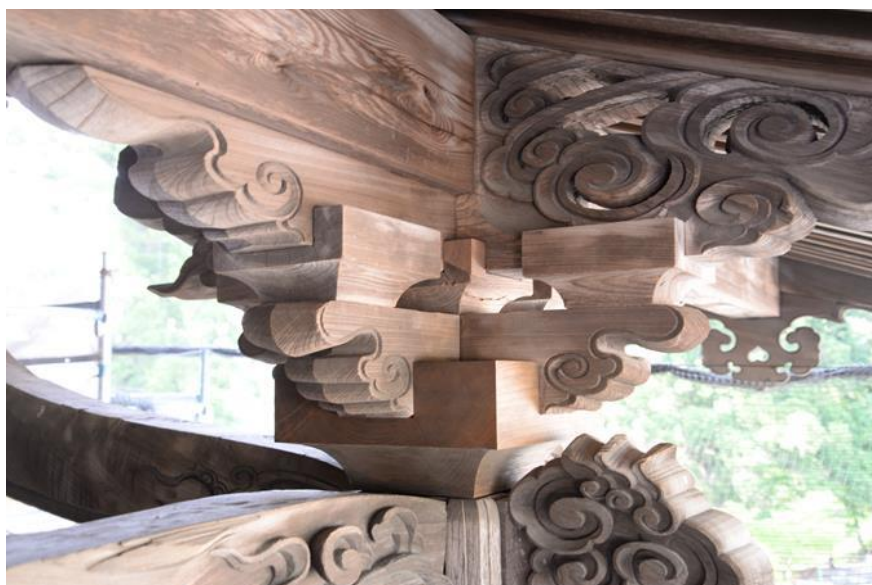
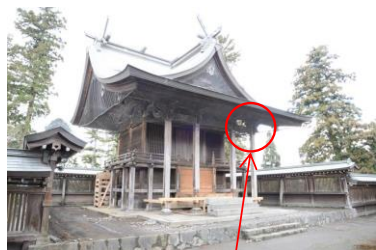
三の神殿 向拝柱上の組物復旧

北端の斗栱組は、大斗を取り替え、方斗に埋木を施したのち、復旧しました。

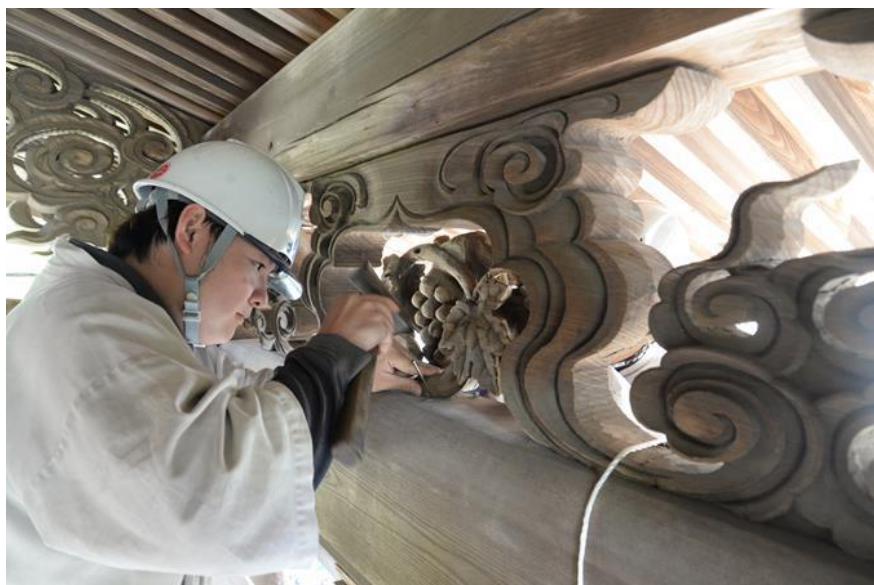
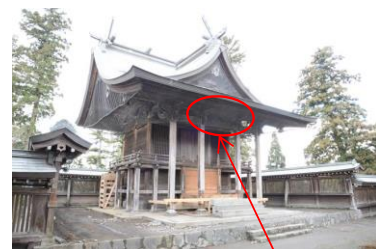
**三の神殿
墓股内の彫刻復旧**

5分割になっていた彫刻を、釘で補強を行いつつ接着剤で接着したのち、復旧しました。

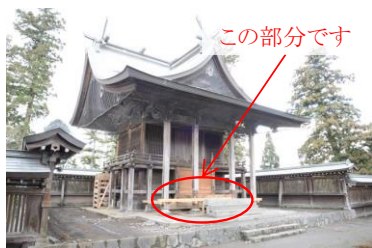
**三の神殿
浜縁復旧**

縁束・羽目板を組み立てたのち、木階下の切目長押を基準に縁板の位置を決め、それに合わせて取替材の加工を行いました。

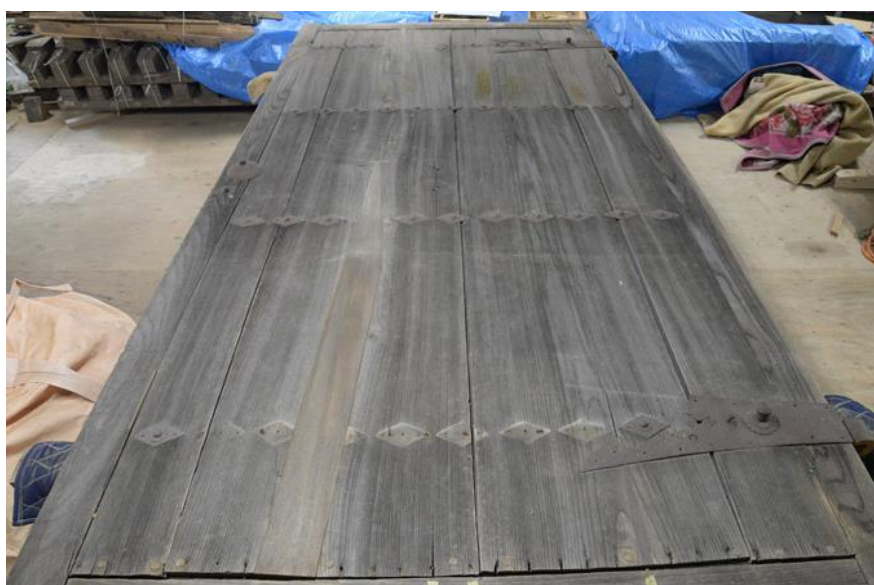
**神幸門・還御門
門扉補修**

板・框の繕いが完了し、金具の修理の準備に取り掛かりました。
