きばな  
木鼻補修状況 1

### 新工法の補修1

### うしばり 牛梁の加工1

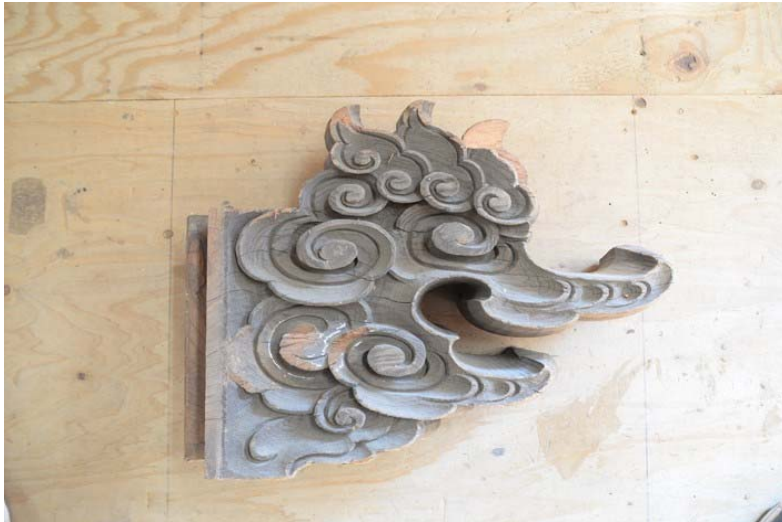
倒壊時に傷ついた箇所を補修しました。

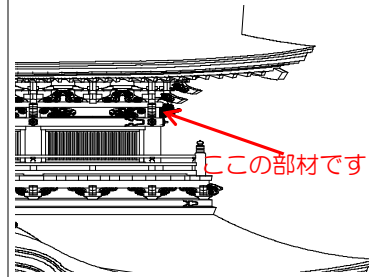
きばな  
木鼻補修状況 2

傷ついた箇所に新材を貼り付けました。

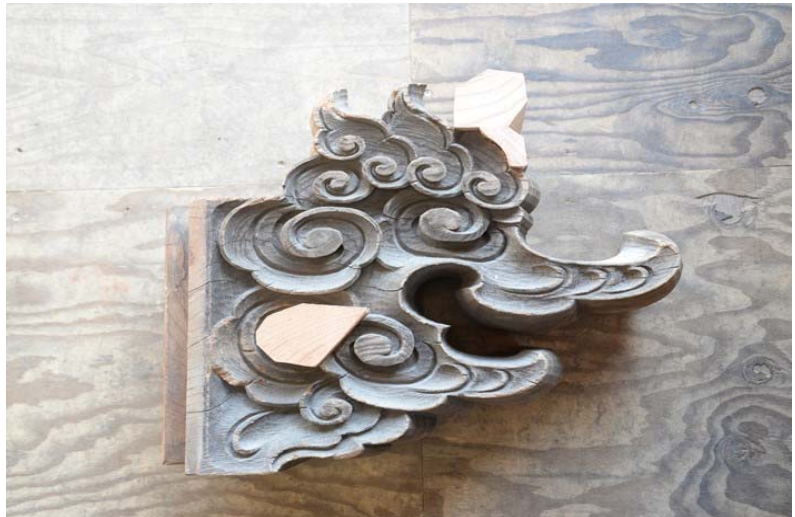
きばな  
木鼻補修状況 3

古材をよく観察し、同じように新材を彫刻しました。  
あとは古色塗を施して補修完了です。

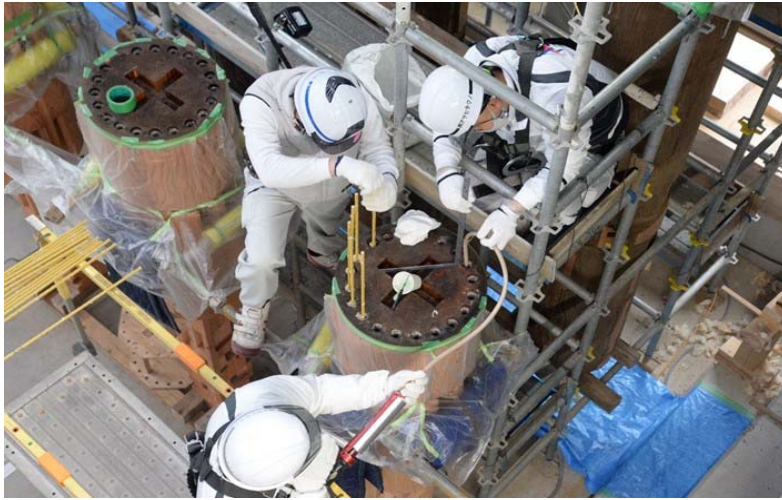
新材のアラミドロッド孔に接着剤を注入し、アラミドロッドを挿入しました。接着剤が固まったら、古材と合体させます。

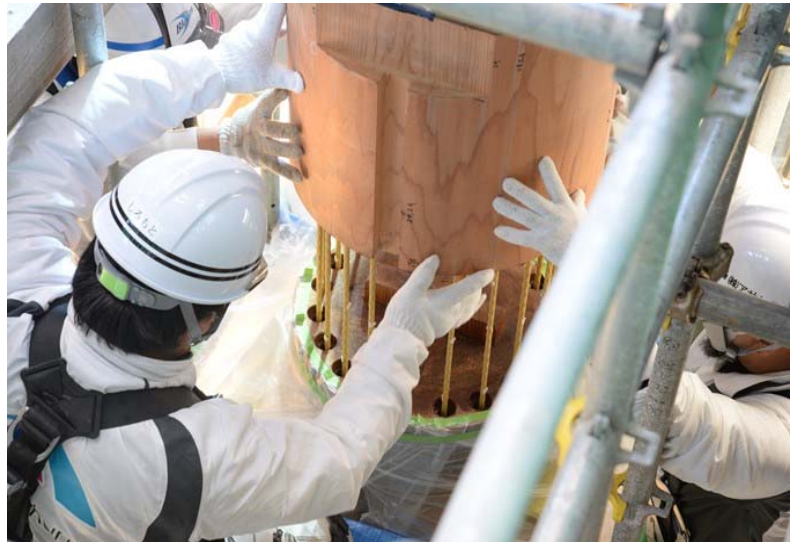
### 新工法の補修2

接着剤が固まったら、新材をひっくり返し、古材と合体させました。古材の孔にも接着剤を注入しました。

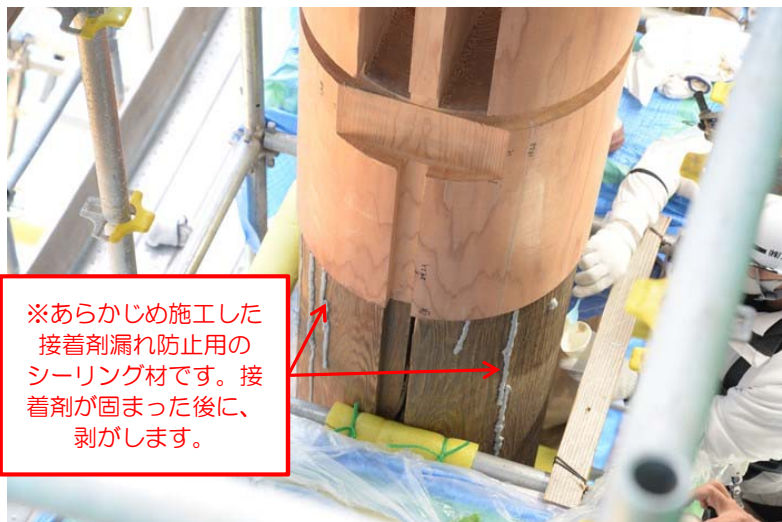
### 新工法の補修3

ピシヤリと胴付が納まりました。接着剤が固まるまで静かに待ちます。

クレーンを使っての作業でした。

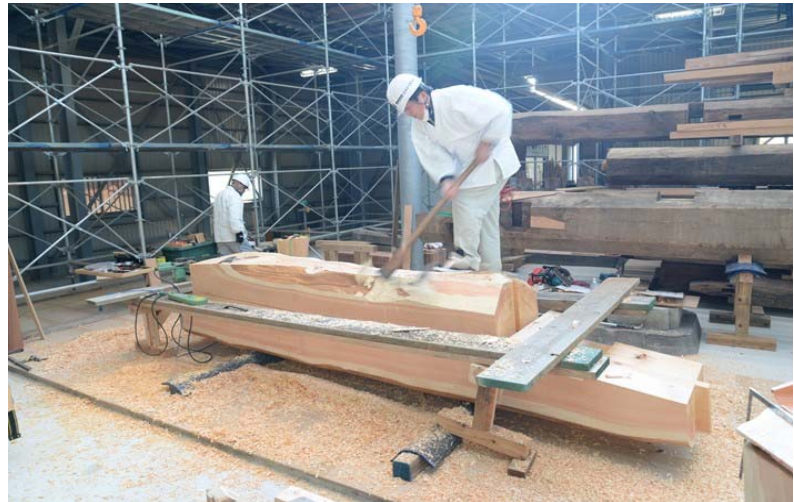
### うしばり 牛梁の加工2

牛梁は11mある楼門の部材の中でも最大級の部材です。しかし、破損や腐れがひどかったため、1/3を新材に取り替えました。写真は台持継だいもちつぎの加工をしているところです。

斧(ヨキ)というオノを使って、形を整えています。天井裏の部材ですので、鉋(カンナ)仕上げではありません。

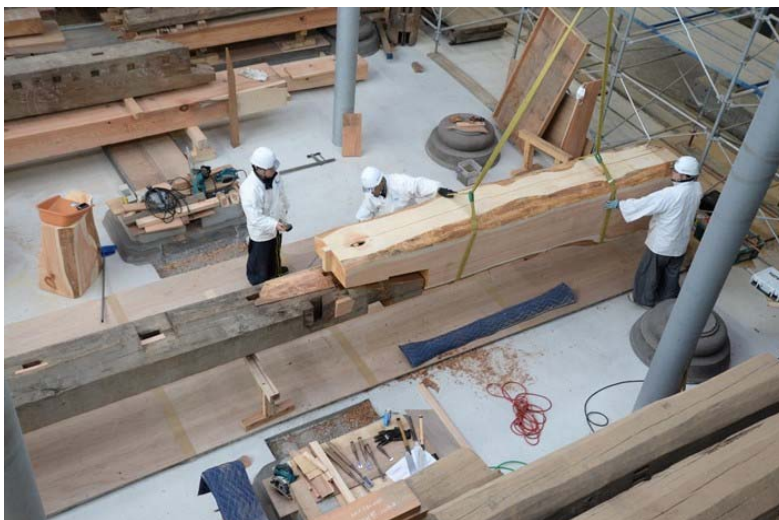
### うしばり 牛梁の加工3

大きな部材であるため仮組をしています。当然、クレーンなどがなくては動かせません。

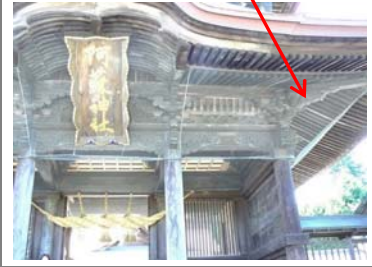
もちおくり  
持送彫刻

下層隅木の下に取り付く持送は北西と南東の2箇所が取替となりました。取替材の彫刻が完了しました。 **この部材です**

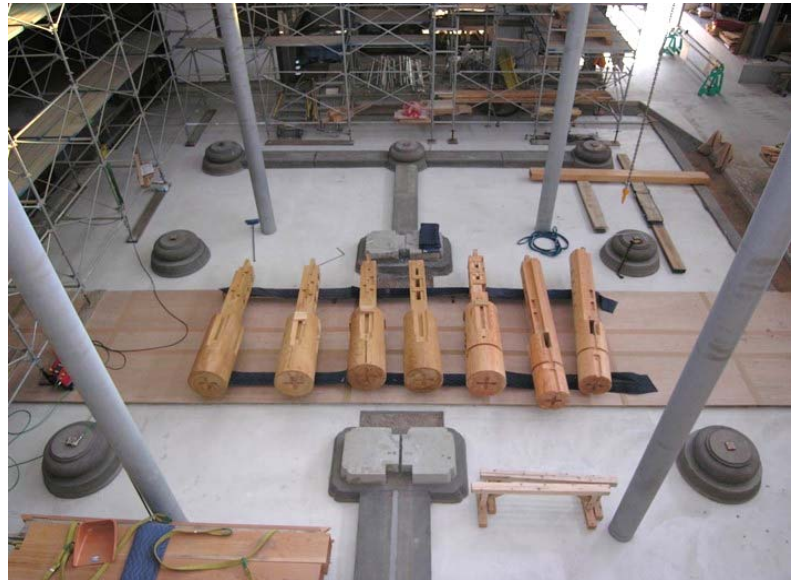
柱頭搬入状況

アラミドロッドで継木補修する柱は全部で10本です。これまで3本の接合を完了し、残りの7本の柱頭が工場で加工され現場に搬入されました。
