その他復旧事業

I：鳥居再建工事のご報告

阿蘇神社災害復旧事業のご報告

指定寄附金事業

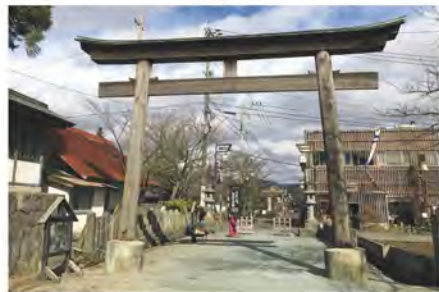
再建前の鳥居の様子

(平成30年12月)
旧鳥居は熊本地震では倒れませんが、築50年以上の歳月による経年劣化(柱の根腐れ)のため、安全性を考慮して再建することになりました。

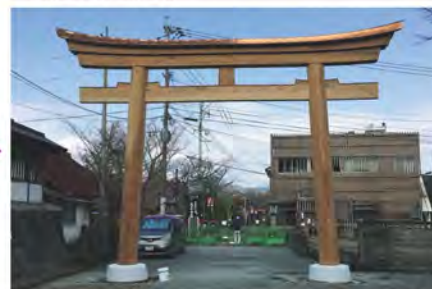
鳥居再建完了

(令和2年12月)
約2年ぶりに阿蘇神社に鳥居が戻ってきました。新しい鳥居は、バランスを考慮した上でやや高さを抑え、各部材を大きくしています。さらに基礎を堅固にして、安全性を向上させています。

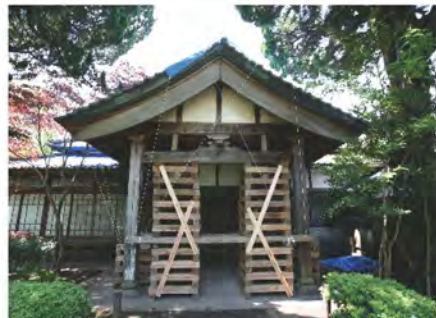
震災時

震災により、柱が傾き、壁の一部は剥がれ落ち、屋根瓦がはずれのため、ブルーシートで覆い、柱を井桁で補強しています。築90年を経過していたため、今後の安全性も考慮しながら、元の部材を活かす文化財的な視点で修復工事を行うことになりました。

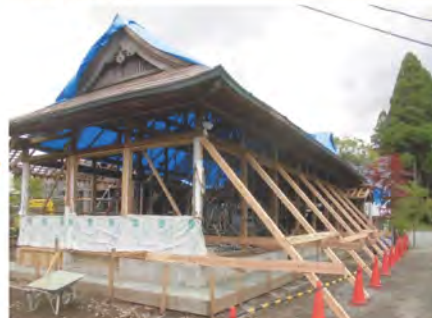
工事の様子

傾いた柱を戻すため、まずは瓦・壁をすべて取り外し、その後に耐震補強工事を行いました。工事過程では、倒壊防止のため一時的に補強材で支えながら工事を行う必要がありました。

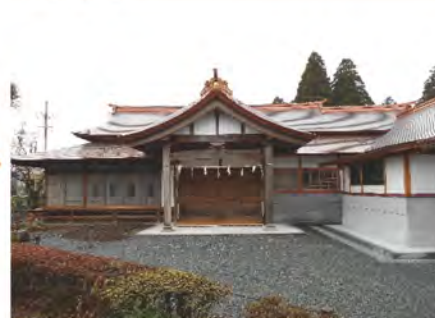
復旧完了

建物の歪みは補正され、剥がれた壁も元のとおり漆喰塗で仕上げました。また、建物に負担をかけないよう、屋根は瓦葺から当初の銅板葺に変更し、昭和3年当時の姿を取り戻しました。

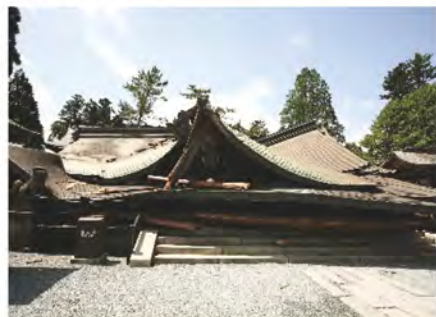
震災時

拝殿は平成28年4月14日の前震に耐えましたが、16日の本震には耐えられず倒壊しました。文化財の指定を受けていなかったため、半年後、やむなく解体撤去されました。

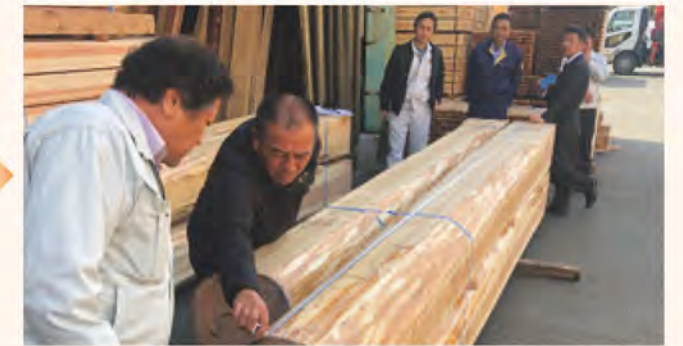
木材検査(写真は阿蘇中央高校演習林)

(令和元年8月)
 1本1本目視で割れ・腐れ・白太の有無を検査しました。

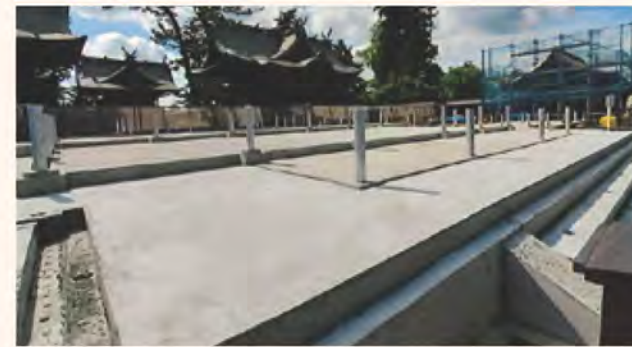
基礎工事

(令和2年5月)
 柱の建つ位置にシームレス鋼管を設置し、耐震補強を行いました。
