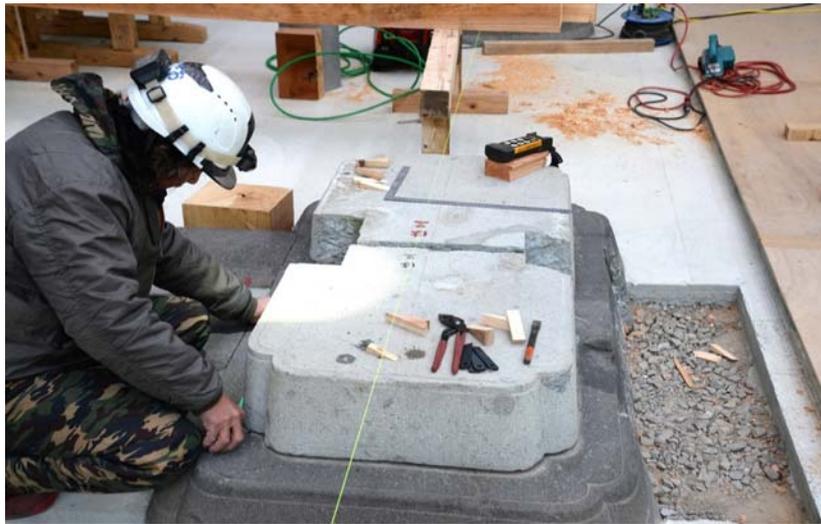
からいしき すえつけ
唐居敷の据付け

位置と高さを合わせ、中央柱の下にあるからいしき(石製)を据付けました。 **この部材です**

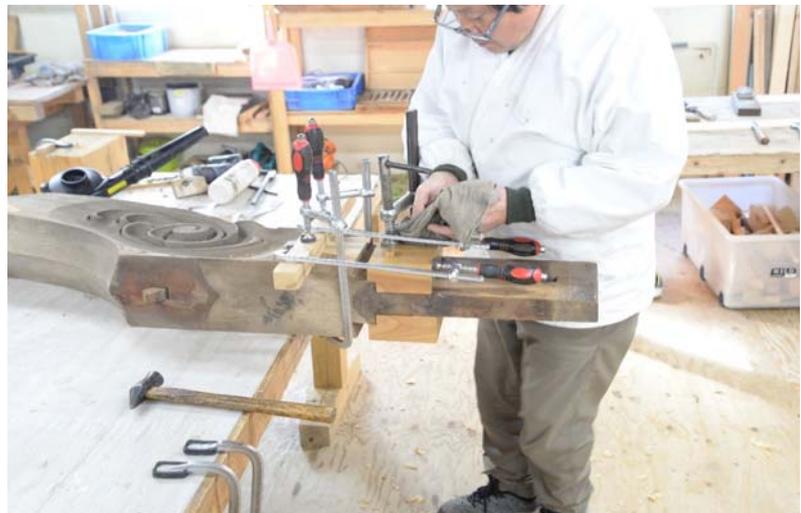
おたるき
尾垂木補修 2

柱の角に差さるためこのような形に加工してあります。ありほぞあなが近くにあるため、角木栓を打ち込み補強しました。

柱に対して45度から差さるため、胴付が斜めに加工してあります。

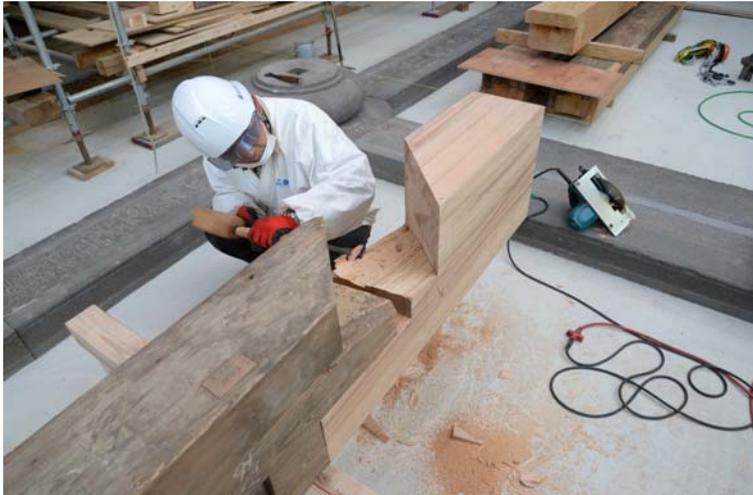
がぎょう
丸桁の補修1

倒壊時に割れてしまった丸桁
の端部を新材に置き換え補修
しました。

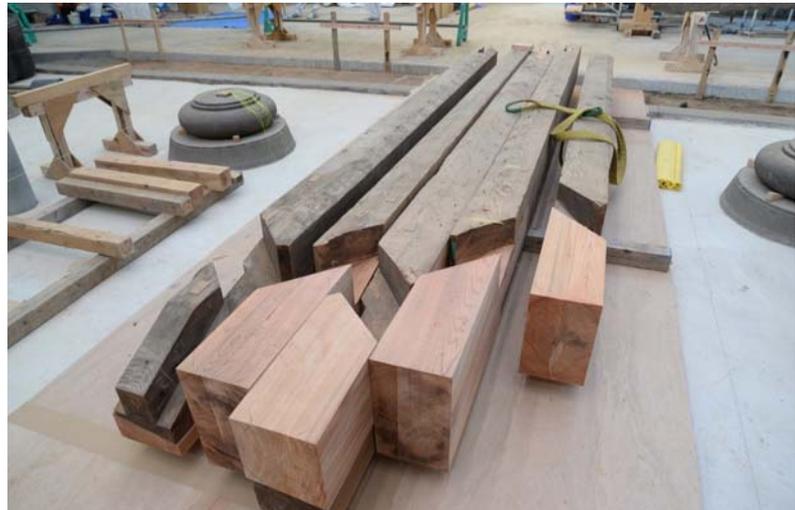
おおけた
上層大桁の補修

倒壊時の割れや欠け、キズを
埋め木や矧木、接着剤貼り付
けを行い補修しました。

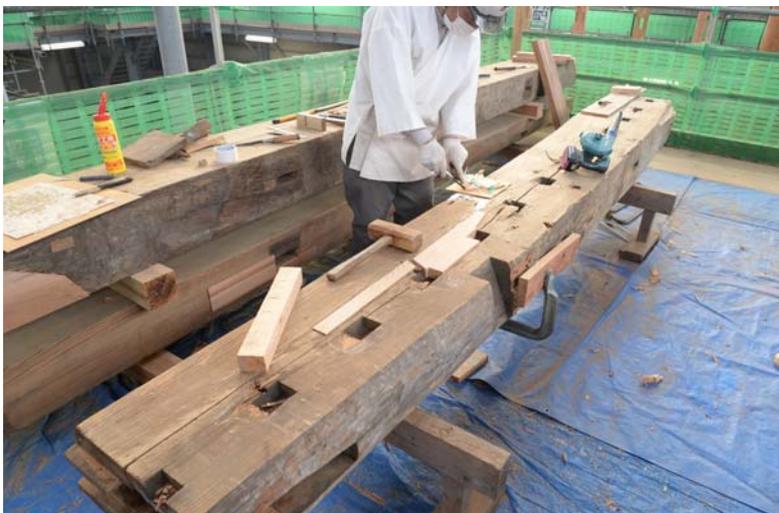
新工法の柱の継木^{つぎき}1

残り7本の柱の継木を先月から引き続き行い、継木を予定していた10本の柱、すべての継木を完了しました。

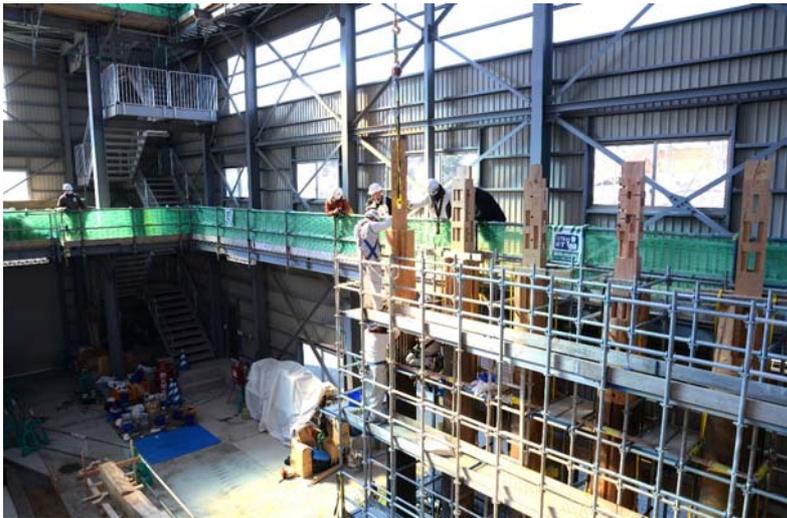
新工法の柱の継木^{つぎき}2

接着剤が固まったものから、接着剤の漏れ防止用のシーリング材をはがしました。

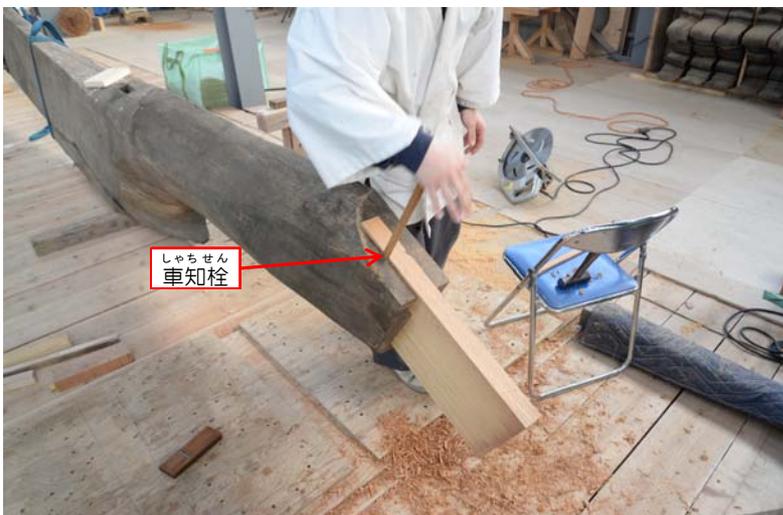
下層隅木補強1

倒壊によって折れてしまった隅木を補強しました。強度が期待できない白太部分を取り除き赤身の新材に置き換えました。

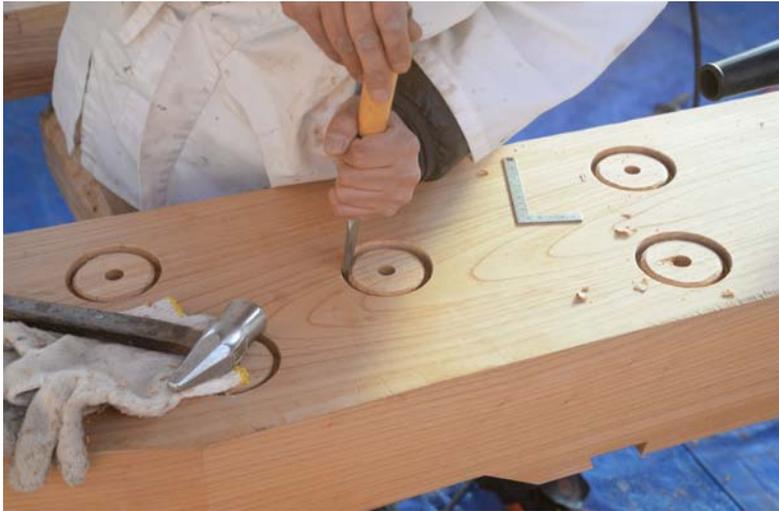
下層隅木補強2

接合前の状態です。置き換えた部材がずれないようにシアプレートという金具を挟み込みました。

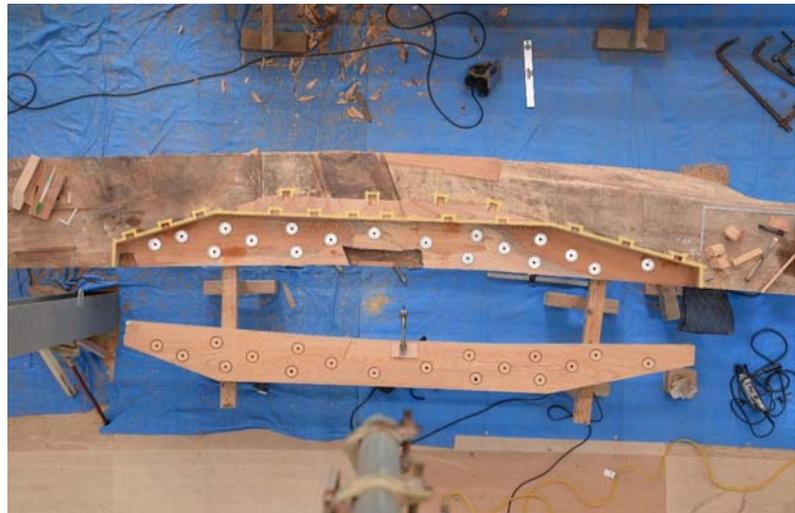
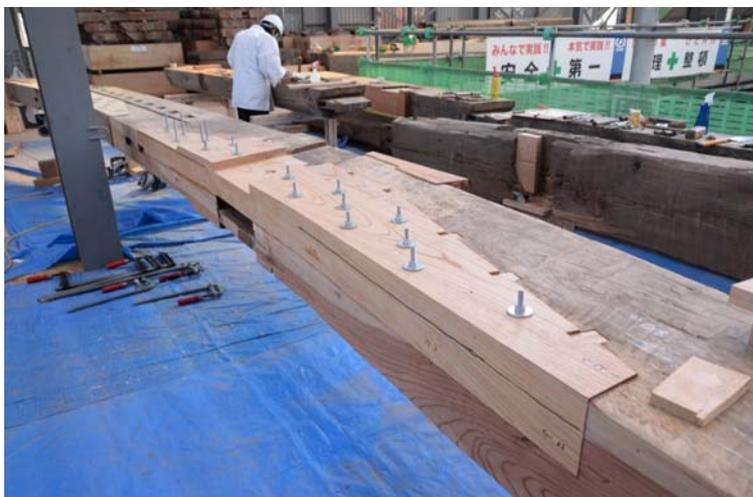
下層隅木補強3

接着剤を塗って張り合わせ、ボルトで締め付けました。今後は、さらに鋼板を取り付ける補強を行います。

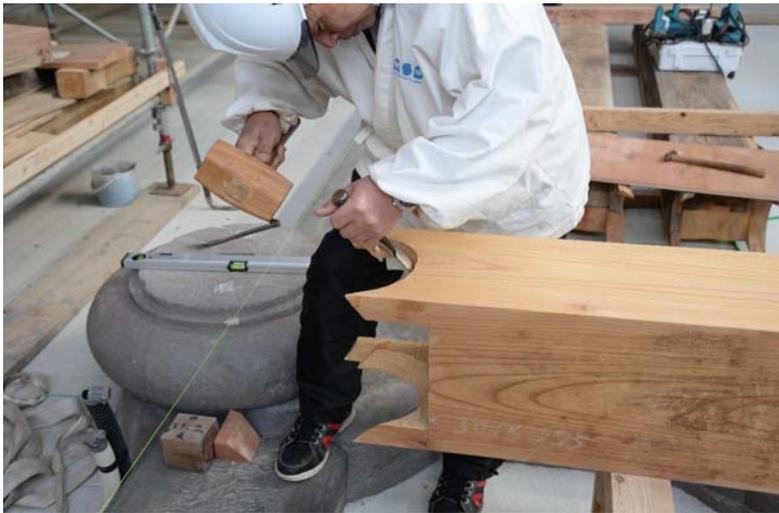
じふくすえつ
地覆据付け1

じふく そぼん ひかりつ
地覆を礎盤に光付け、据付け
ました。

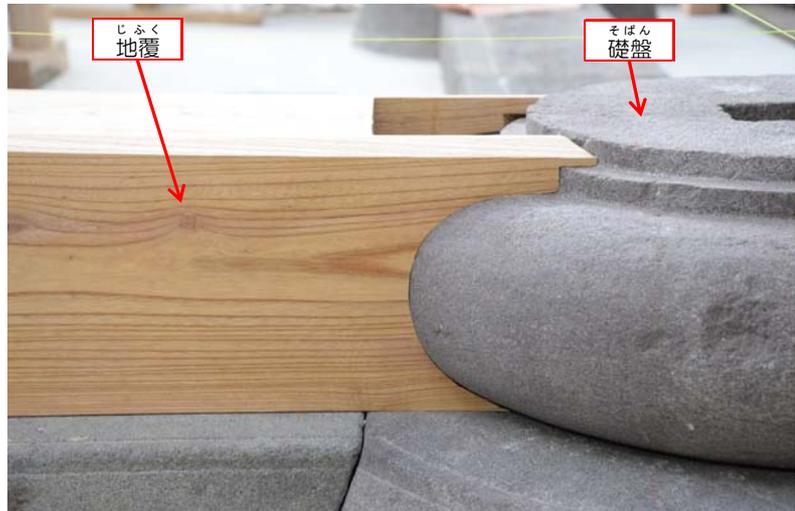
じふくすえつ
地覆据付け2

ひかりつ
光付けとは、取付く場所の形を
写し、加工することを言いま
す。

そぼん
礎盤の曲面通りに地覆が加
工され、地覆と礎盤がピシヤリと
据付けられました。
