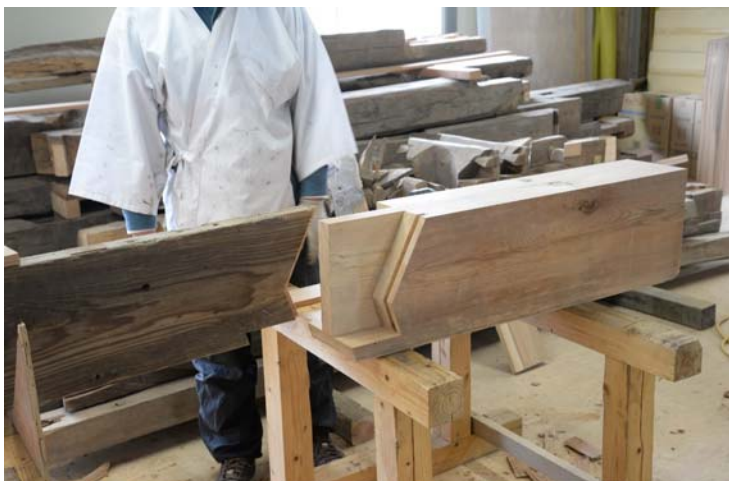
なげし
長押補修

倒壊時に破損した部分を継木
しました。

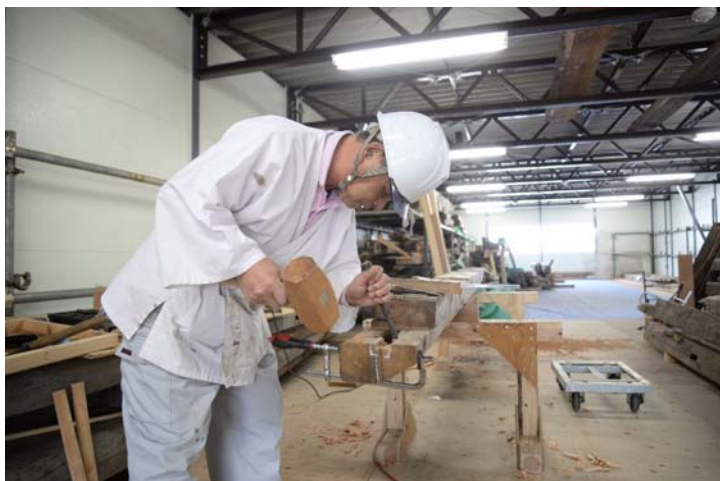
上層母屋補修①

倒壊時に生じた割れや疵を、
埋め木、矧木、接着剤付けしま
した。

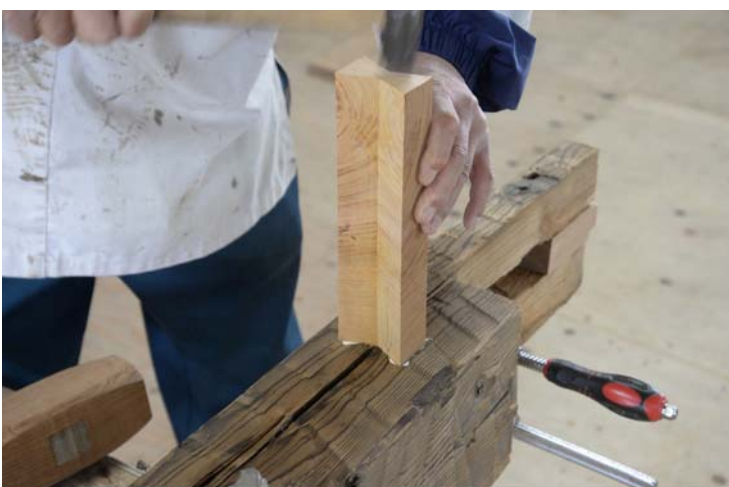
上層母屋 補修②

倒壊時に生じた割れに千切を
打ち込み割れの拡大を防止し
ました。

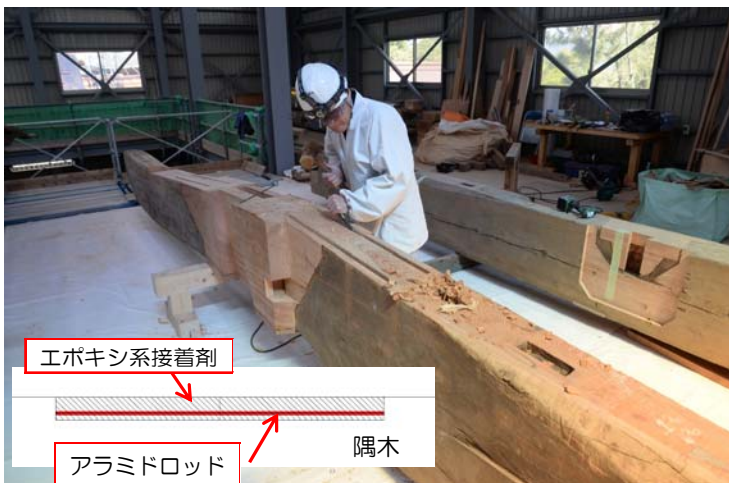
すみぎさんちようつぎ
隅木三丁継補修

補強として入れるアラミドロッドの穴を彫りました。ロッドを接着剤で固めた後、鋼板補強を行います。

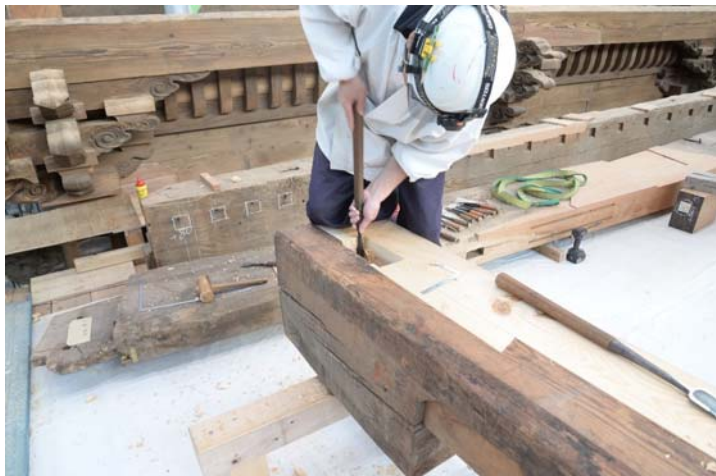
ゆかばりう
上層床梁受け補修

倒壊時に生じた割れや疵を、埋め木、矧木、接着剤付けしました。

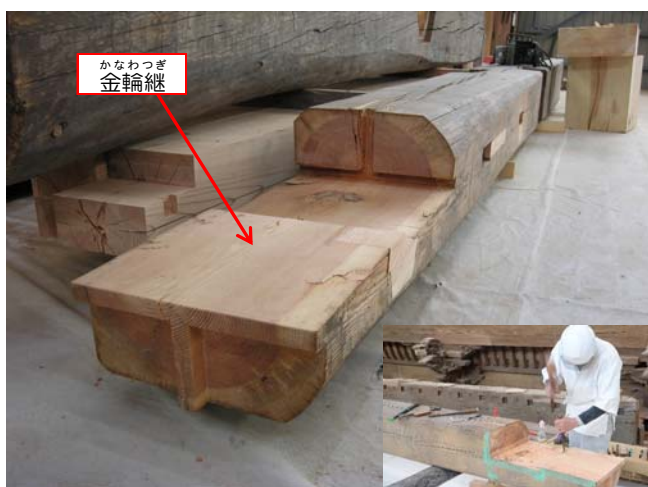
ゆかばり
床梁補修

倒壊時に破損した部分をかなわつぎ金輪継という継手で継木しました。
