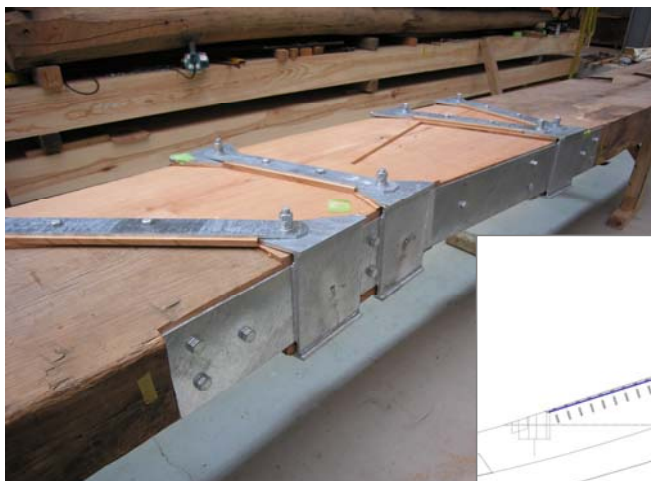
さんちようつぎすみぎ  
三丁継隅木

折れてしまった隅木は新材で  
つなぎ、鋼板巻き補強をしまし  
た。

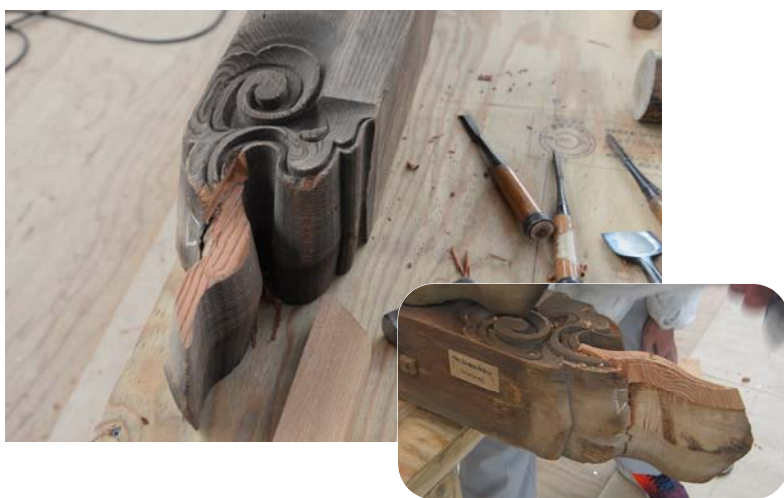
ひじき  
上層肘木

肘木の補修を行いました。

新材を貼り付けた状態

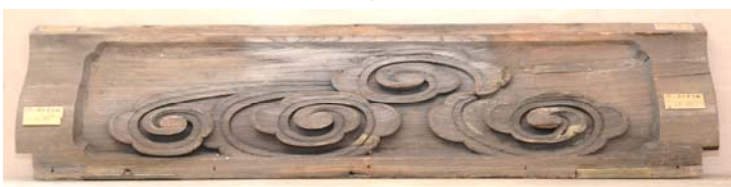
上層 雲支輪 くもりん

彫刻加工と古色塗を行った状態

倒壊時に生じた割れや疵きずに新材を貼り付け、彫刻を行ったあと、古色塗を行いました。

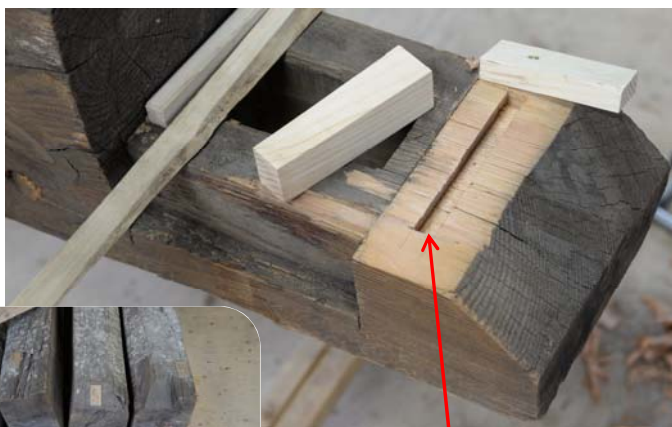
上層二重梁 にじゅうばり

倒壊時に生じた割れや疵を、埋め木、矧木、接着剤付けしました。

めちがいぼぞ  
目違柄を入れ、簡単に外れないように接着しました

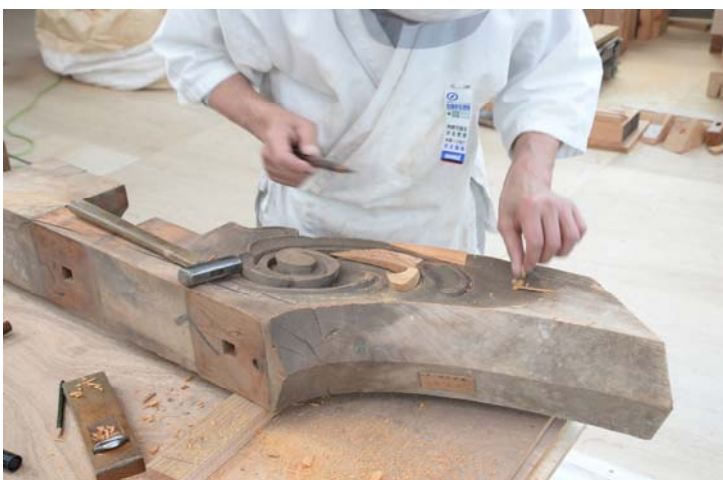
上層 尾垂木 おたるき

倒壊時に生じた割れや疵に新材を貼り付け、彫刻を行ったあと、古色塗を行いました。

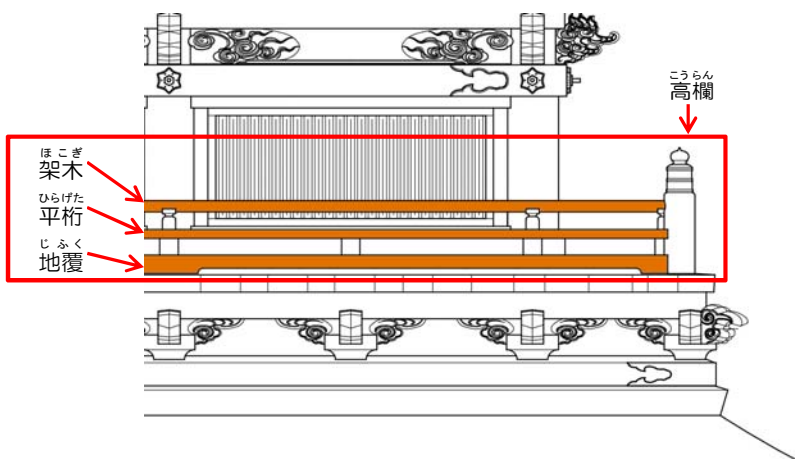
**高欄(地覆)**

倒壊時に生じた割れや疵を、埋め木、矧木、接着剤付けしました。

地覆の割れ部分には千切を入れました。

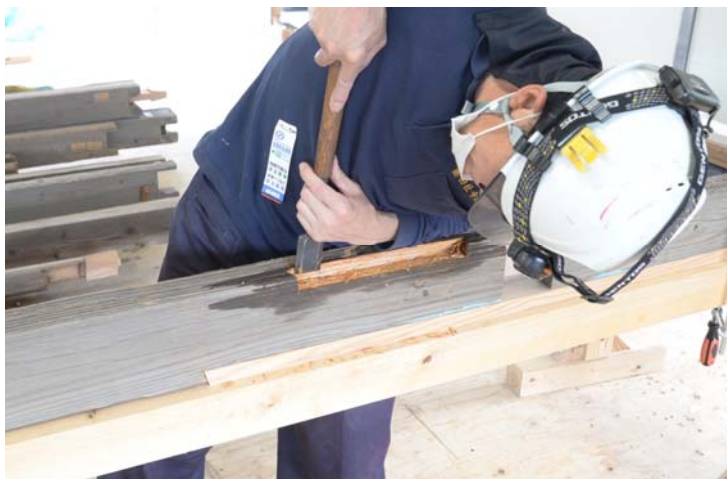
**高欄(架木)**

架木には、クマバチの巣と思われる、1.5cm程度の穴が数箇所空いていました。

新材を貼り付けたあとに、古材に合わせて丸く形を整えました。

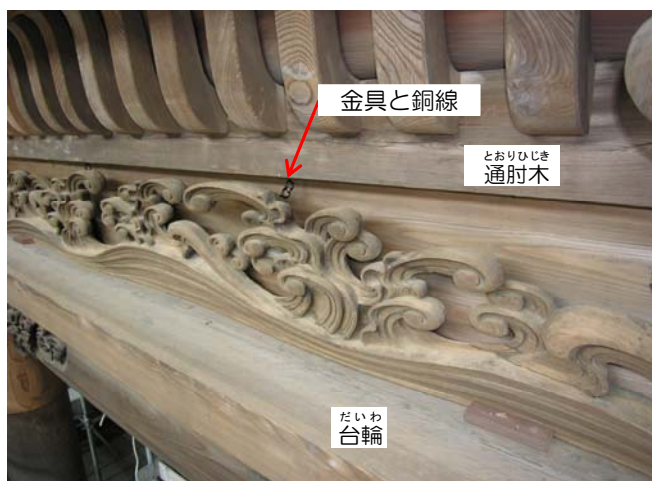
だいわ  
台輪上彫刻 取付

台輪上の波型の彫刻を、金具と銅線を使って、とおりひじき通肘木に括り付けました。

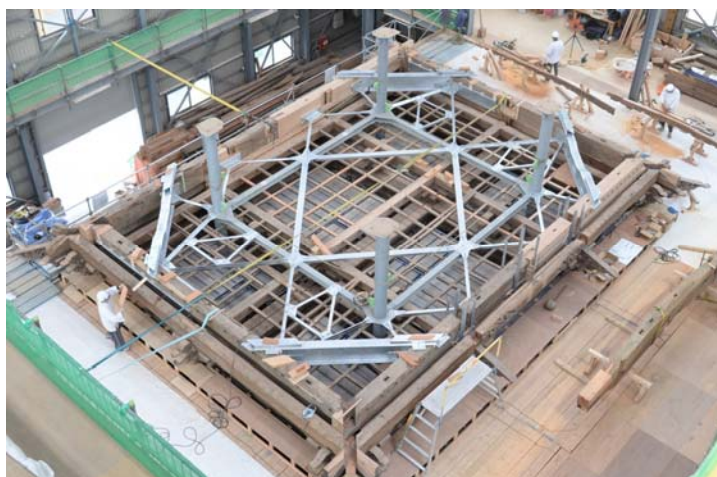
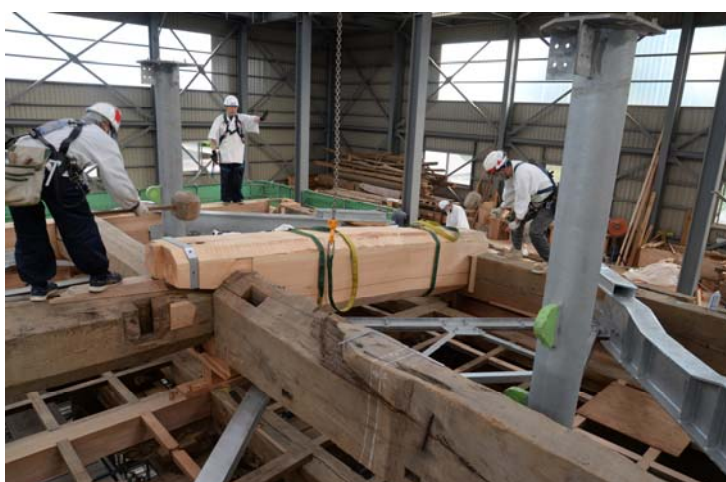
耐震補強 取付

下層大桁と鋼管柱を繋ぐ、鋼材を取り付けました。
