宗教法人 阿蘇神社

重要文化財6棟 災害復旧工事の進捗について【平成30年7月】

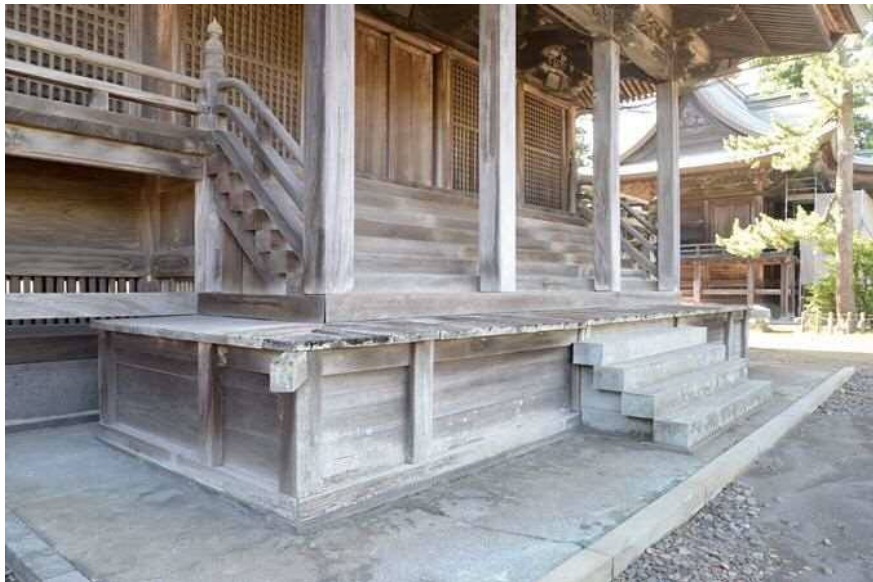
**一の神殿
登高欄、木階、浜縁解体前**

正面の向拝と呼ばれる箇所
解体を行いました。
この箇所は、地震によって部材
の破損、仕口の外れや緩みが
生じており、分解して補修する
必要があります。

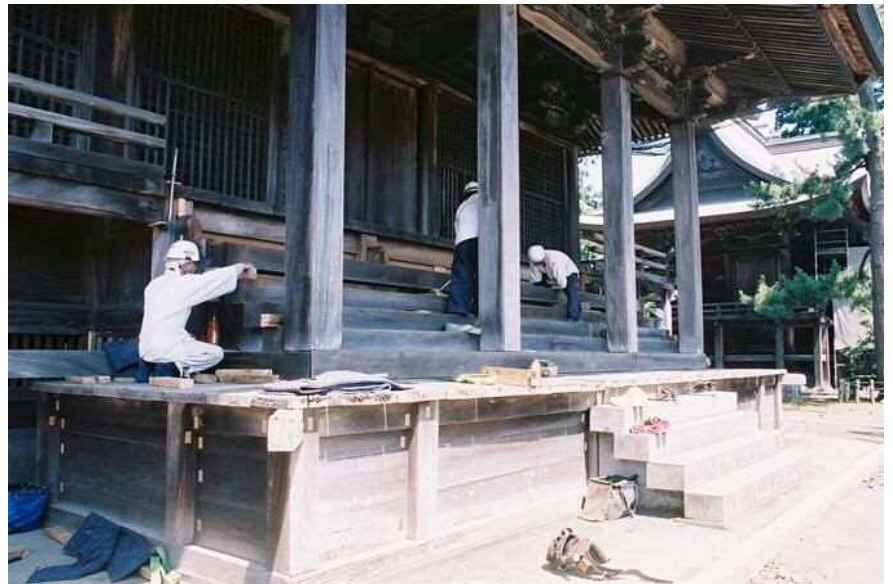
**一の神殿
登高欄、木階、浜縁解体中**

部材を1本1本分解していきまし
た。

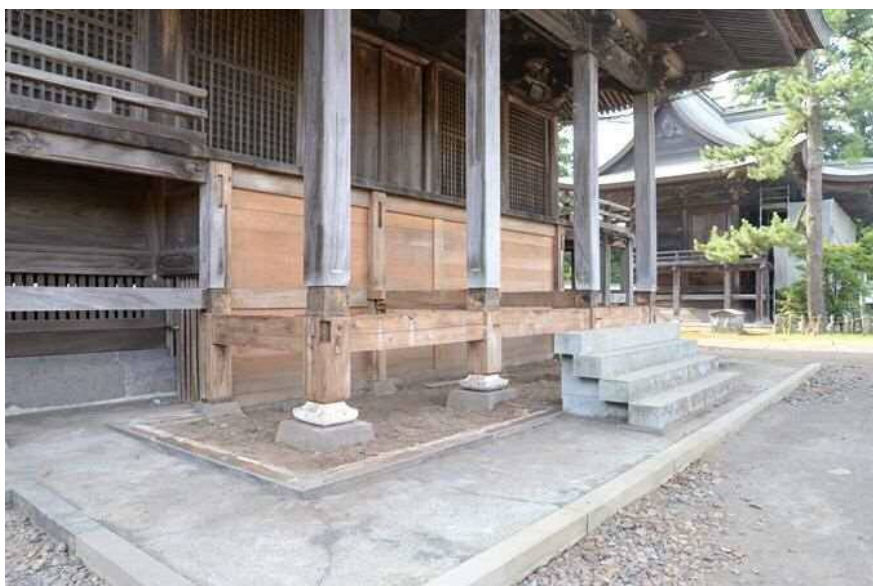
**一の神殿
登高欄、木階、浜縁解体完了**

解体した部材は調査を行い、ど
こを補修すべきか検討します。

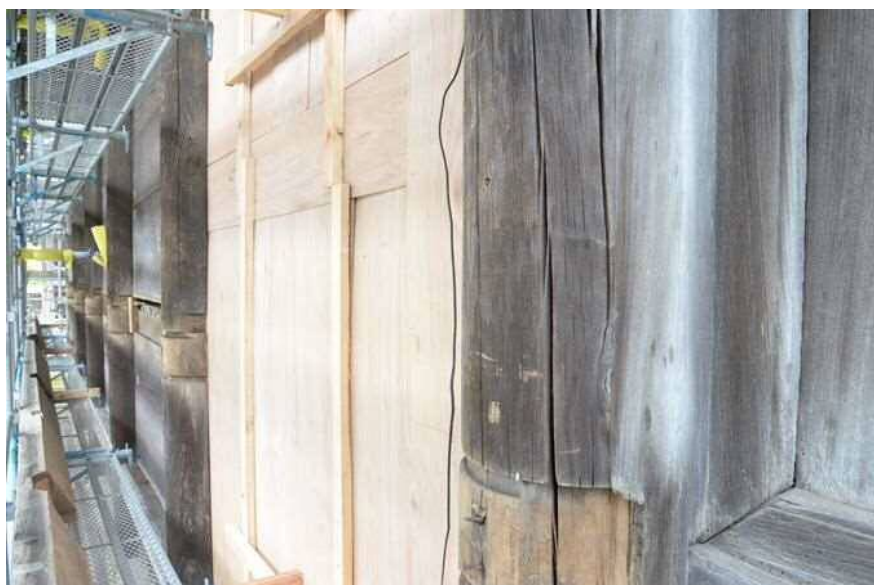
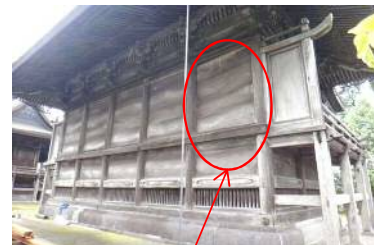
写真の解体した壁板はここです

**一の神殿
地長押・腰長押・壁板解体**

背面南端の柱が地震によって外に広がり、壁板がずり落ちていました。
柱を引き戻すため、部材の一部を解体しました。

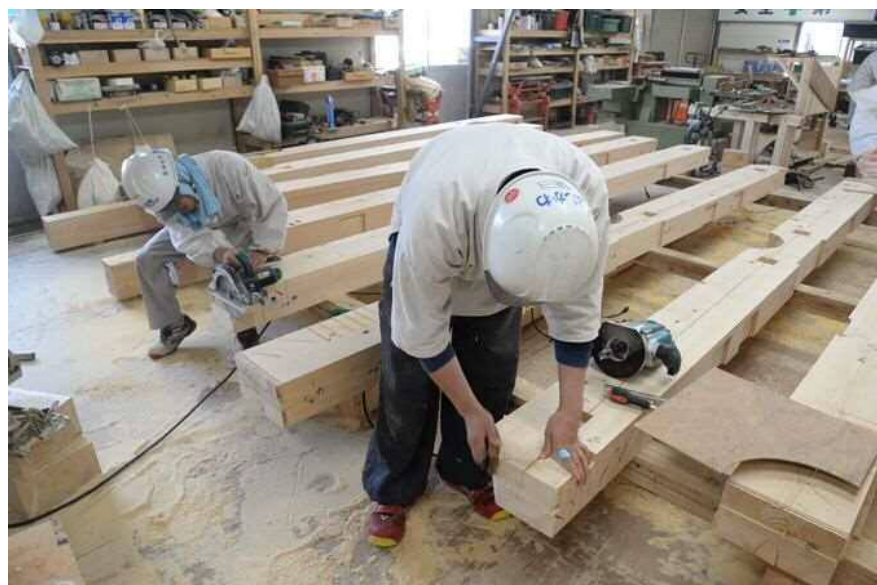
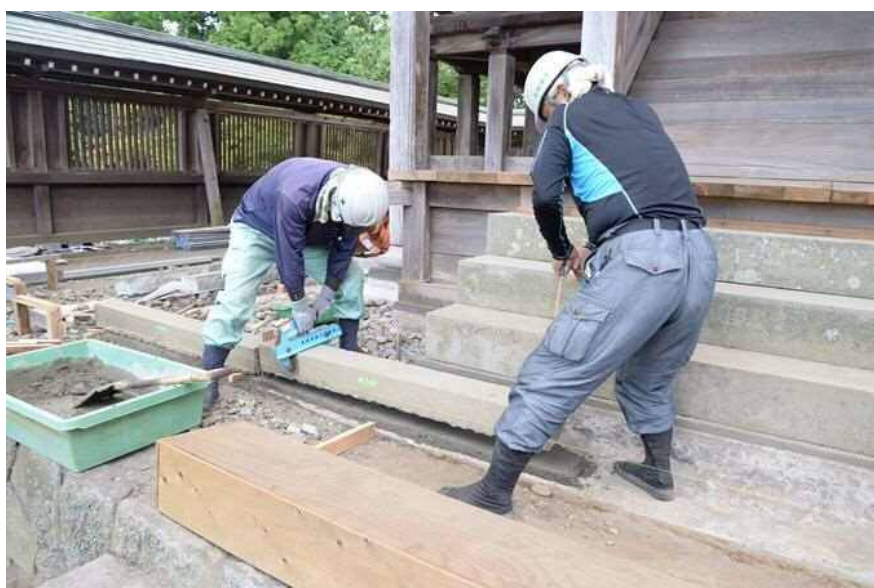
**二の神殿
耐震補強材墨付・加工**

二の神殿の床下に入れる耐震補強材です。
今月は耐震補強材用の基礎工事と、土台の墨付・加工を行いました。

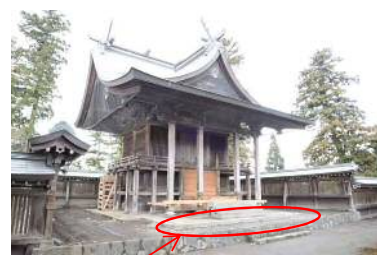
写真はこの部分です

**三の神殿
雨落葛石据直し**

位置、高さを調整したのち、固定しました。

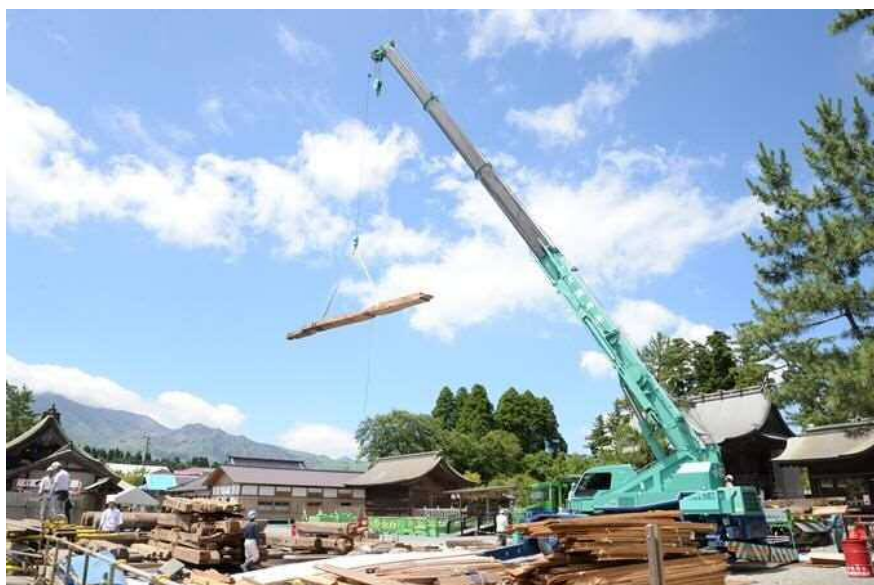
**楼門
解体部材移動**

解体後、仮置きしていた部材を、単管小屋を組み立てる敷地に移動しました。

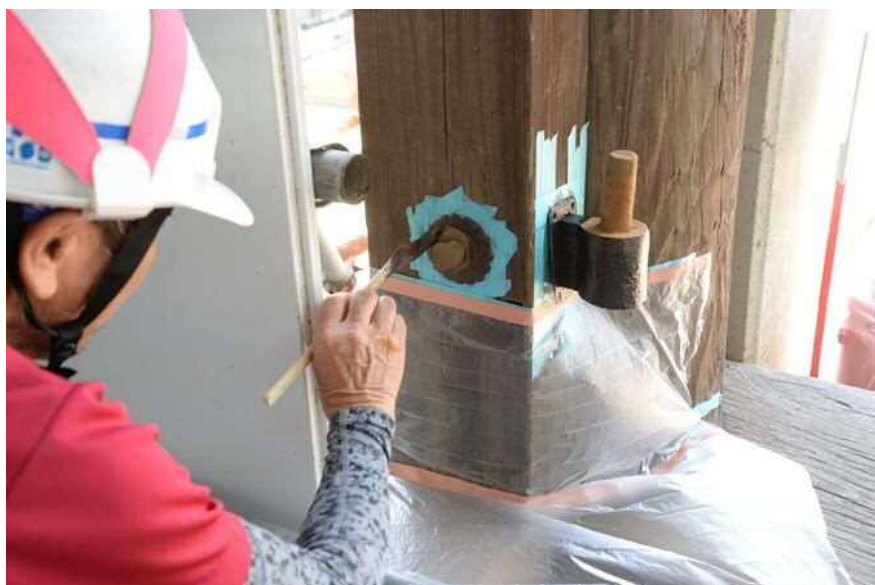
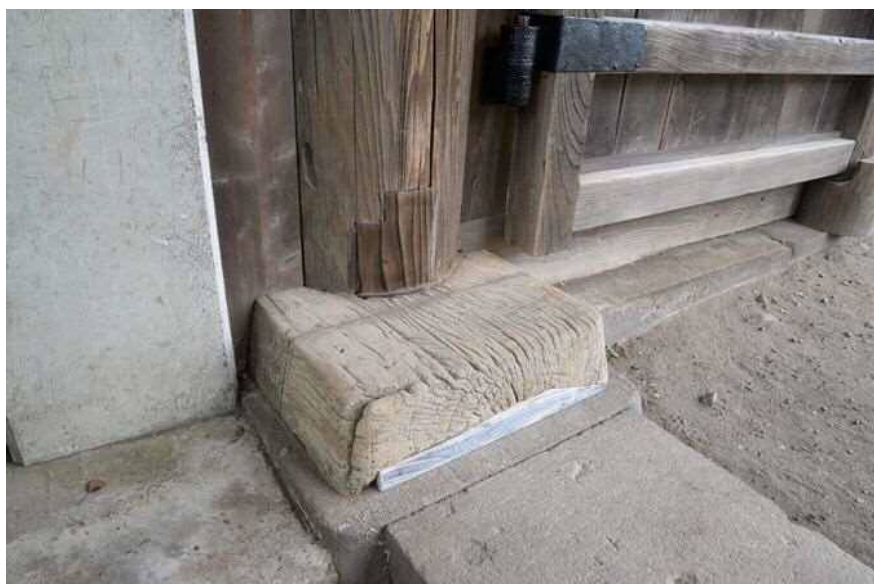
**神幸門・還御門
金具修理**

門本体の金具も経年により表面が錆びていました。そのため、錆転換剤塗布を行いました。

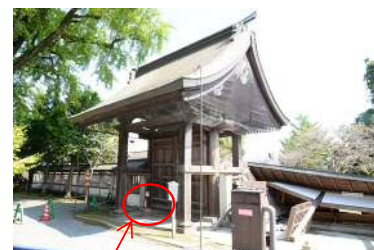
この部分です

**神幸門
北側親柱・唐居敷修理**

唐居敷は内部や木口を埋木したのち、もとの材を接着しました。柱の根元も腐朽が激しかったため、埋木を行いました。
