宗教法人 阿蘇神社

### 齋館修復工事の経過報告（平成30年8月／9月）

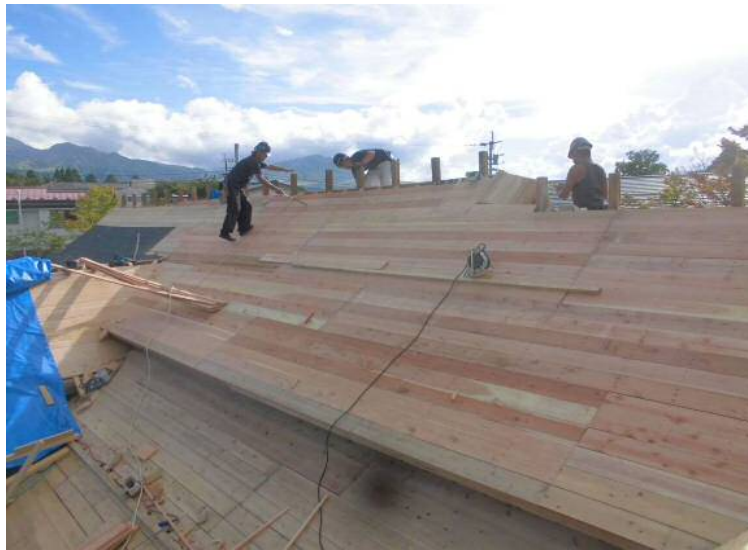
\* 屋根木下地組立状況

先月から引き続き銅板屋根の木下地を行いました。

【分かりづらいかもかもしれませんが、屋根の形状形状が複雑で大工も下地を造るのが大変でした。】

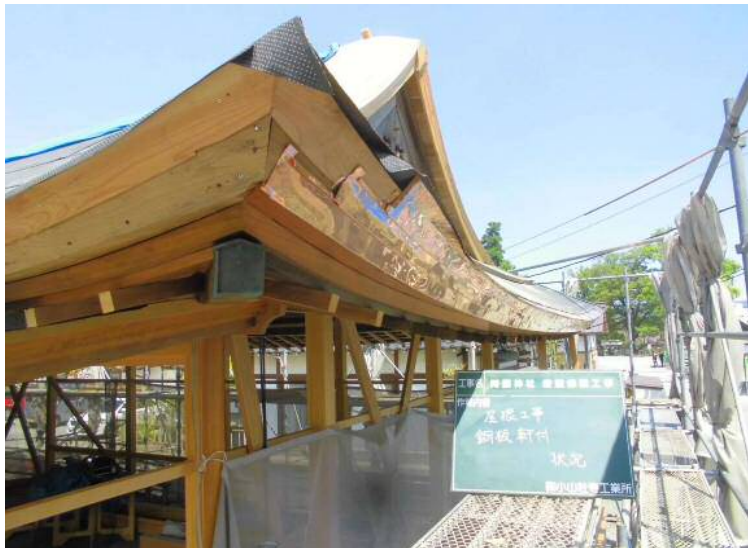
\* 銅板軒付け状況

木工事を終えたところから銅板の軒付けを行っている状況です。

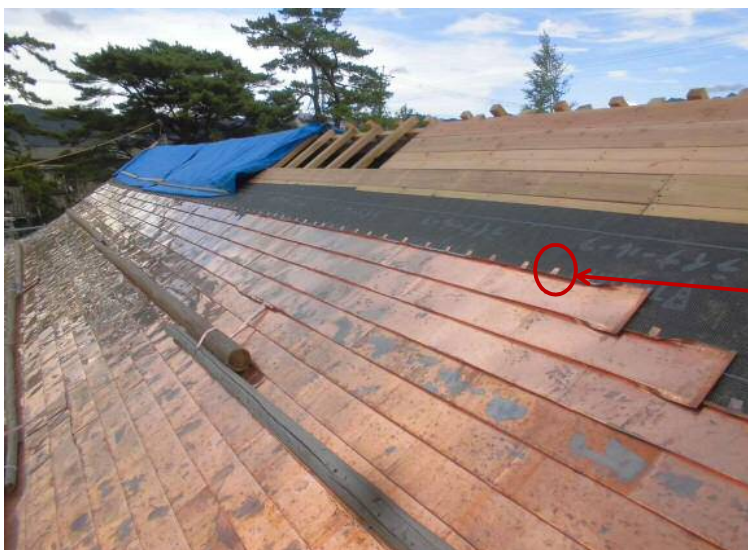
\* 銅板平葺き状況

銅板の平葺きを行っている状況です。

銅板は伸縮しますので、吊子(銅板)を使って銅板を貼っていきます。

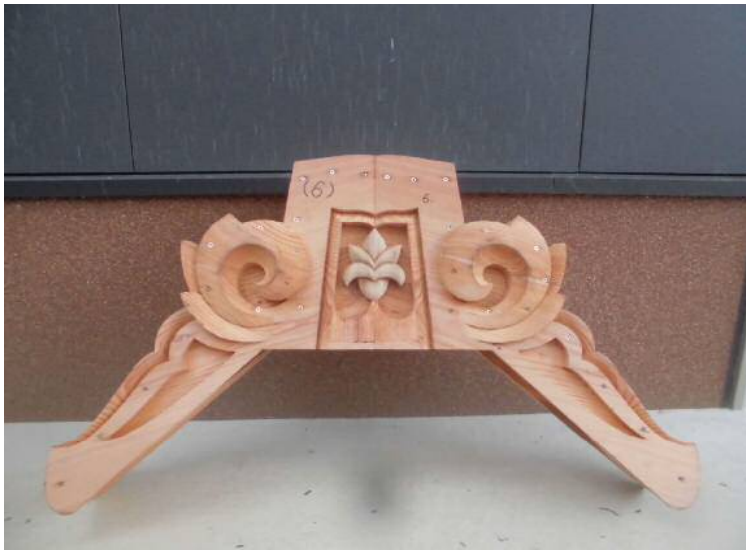
\* 鬼板製作状況

屋根の一番上に乗っている鬼板です。  
【これは銅板の下地になります。  
この上に、銅板を彫ってある模様のとおり  
打出して仕上がります。】

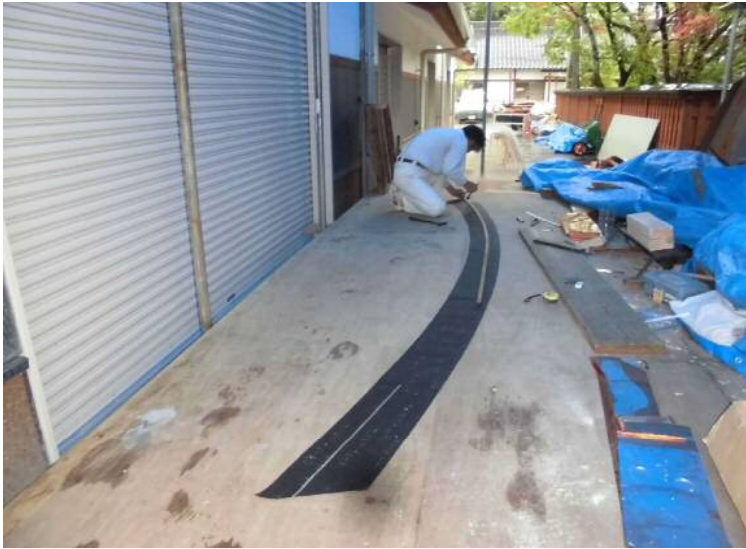
\* 屋根銅板破風軒型取り状況

破風軒の型(反った部分)の型をとり銅板  
の寸法に合わせて線を引いている状況です。  
【雨の日は屋根に上がっての作業が出来ま  
せんので、作業場で貼る材料の加工を行  
います。】

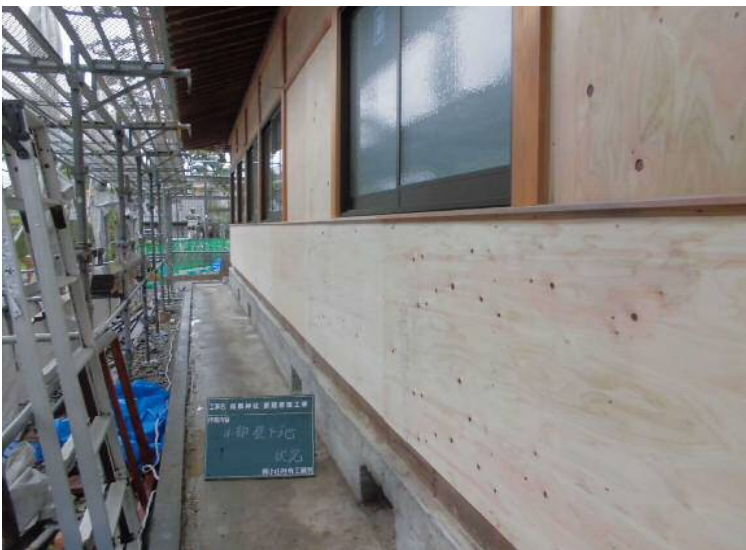
\* 外部壁木下地状況

地震で壊れた壁下地を作り直した状況です。  
【今回の工事では耐震を考慮した修復です  
が、壁の仕上りを考え合板での下地に対  
致しました。  
この後、左官工事の漆喰塗と洗出しで  
完了です。】
