楼門
1階屋根骨組解体①

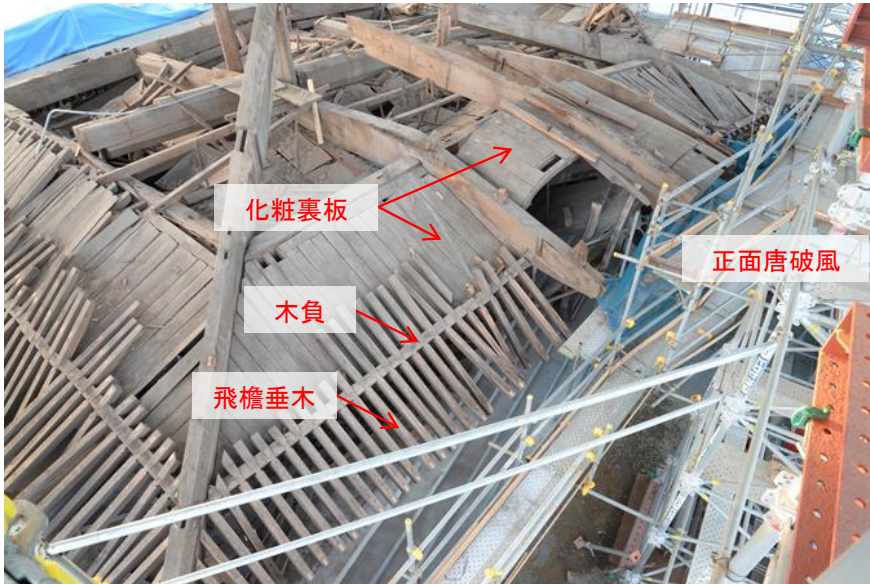
今月の楼門解体工事は、軒下から見上げた時に見える部材を、まず解体しました。軒廻りは、地垂木・飛檐垂木と呼ばれる棒状の部材や、木負・茅負・裏甲と呼ばれる横材、垂木の間をふさぐ化粧裏板などによって構成されています。写真は、茅負、裏甲、飛檐垂木の化粧裏板を解体した後のものです。

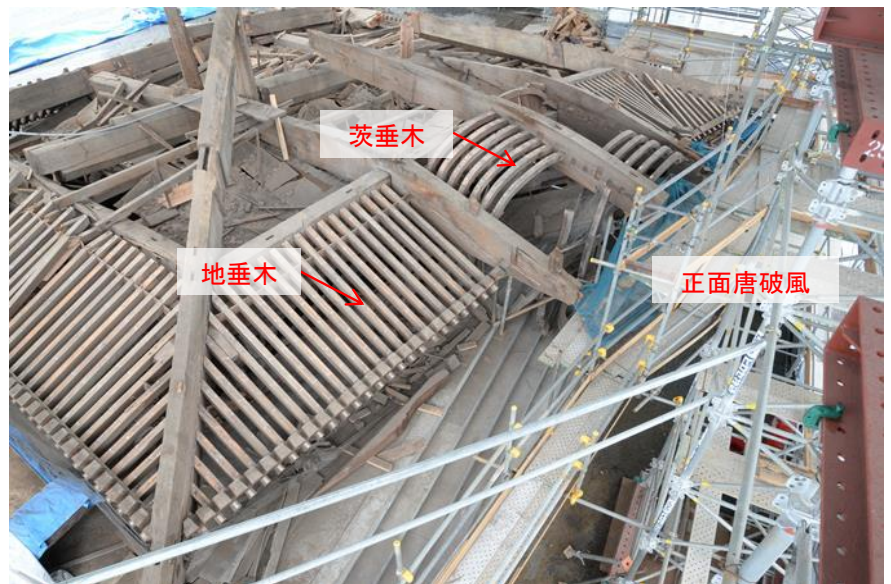
楼門
1階屋根骨組解体②

飛檐垂木と地垂木の化粧裏板を解体しました。

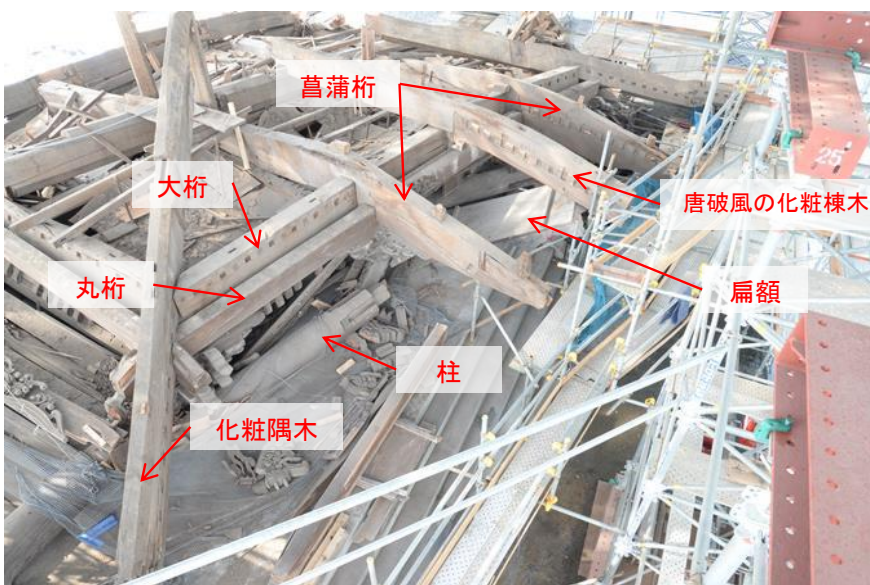
右写真に示したように、正面唐破風の垂木は茨垂木(いばらだるき)という名称です。下写真赤丸で示したとがっている部分を「茨」と呼び、茨のある垂木で茨垂木と呼ばれています。

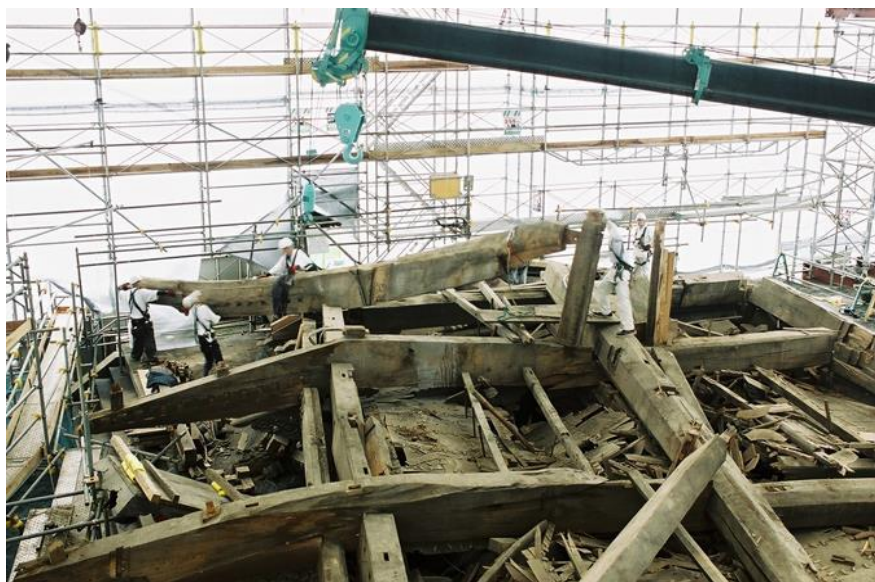
楼門
1階屋根骨組解体③

木負と地垂木、茨垂木を解体しました。屋根の下の柱などが見えてきました。

唐破風の桁は菖蒲桁(しょうぶげた)と呼ばれます。「菖蒲」の文字については、廡(軒・庇の意)にある化粧桁ということで「粧廡桁」となったところに、同じ音の「菖蒲」をあてたという一説もあるようです。

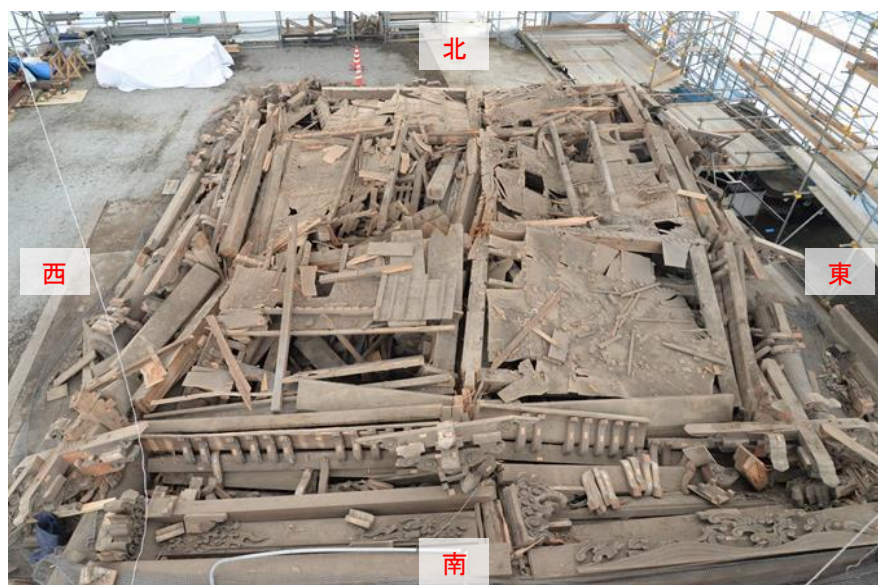
楼門
1階屋根骨組解体④

次に、梁や桁・化粧隅木などの大きな材を、クレーン車を使って解体を行いました。

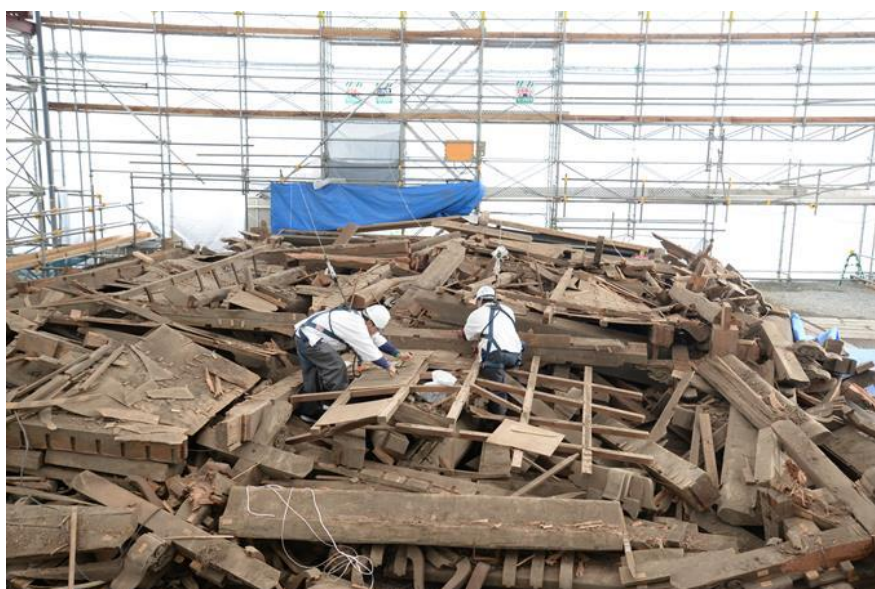
楼門
1階屋根骨組解体完了

1階屋根より下の状況です。天井は板が割れ、骨組みが崩れていました。その下の組物もところどころ外れ、柱が東北東に倒れています。

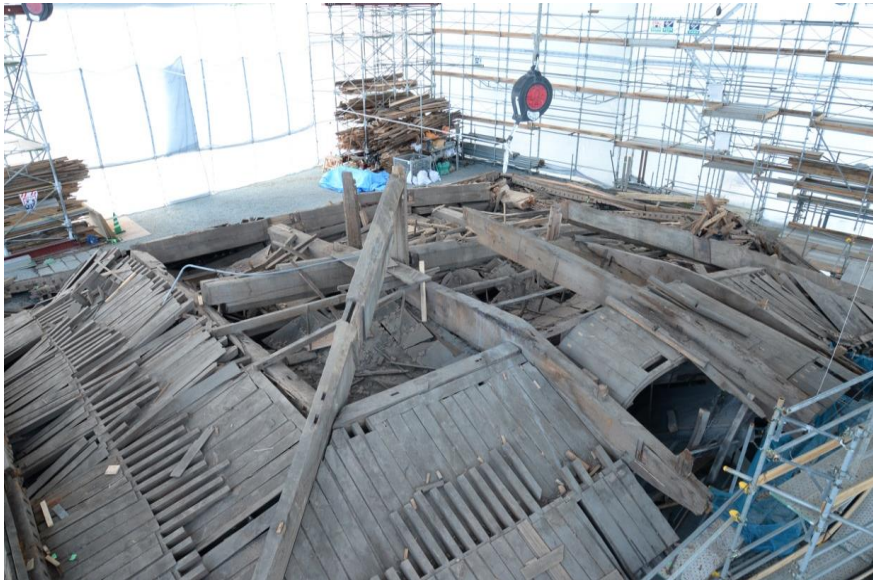
**楼門
1階屋根解体中**

8月で報告した時の状態です。

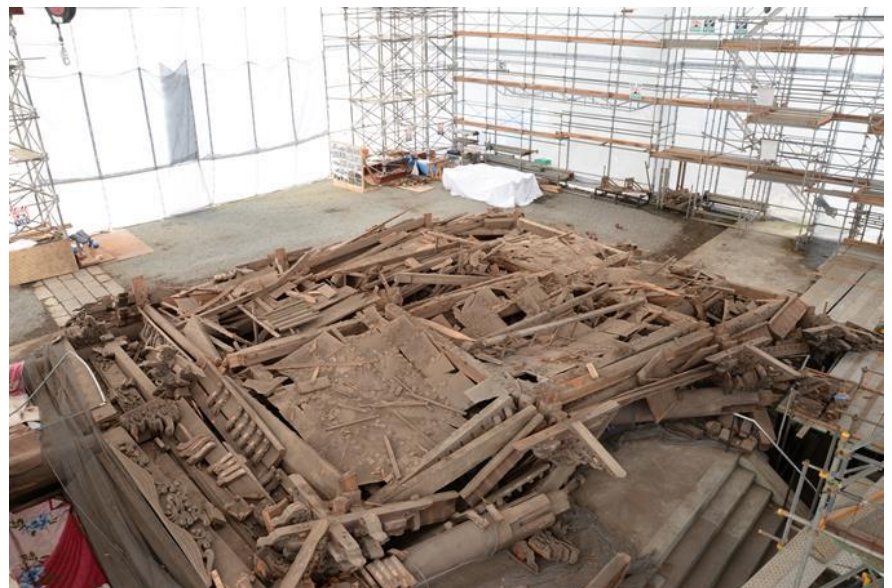
**楼門
1階屋根解体完了**

クレーン車を使い、大きな材を解体した後の状態です。

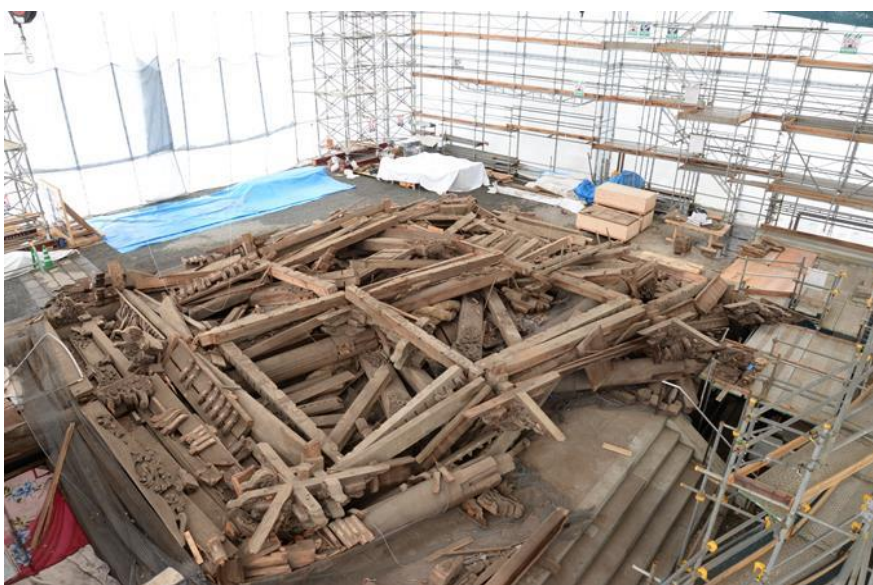
**楼門
1階天井解体中**

天井板・天井縁と呼ばれる部材を解体した後の状態です。

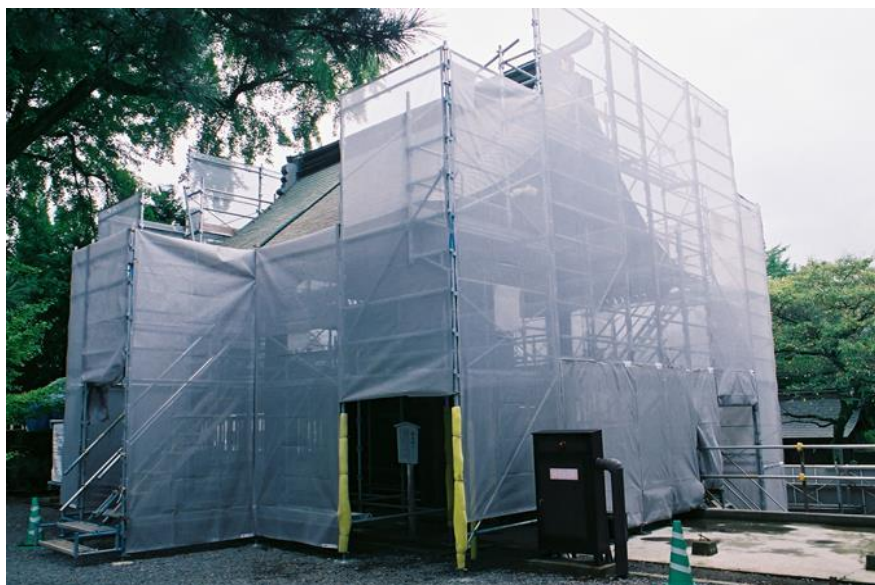
**神幸門
足場設置**

補修が完了した部材の復旧や
現地修繕を行うため、足場を設
置しました。

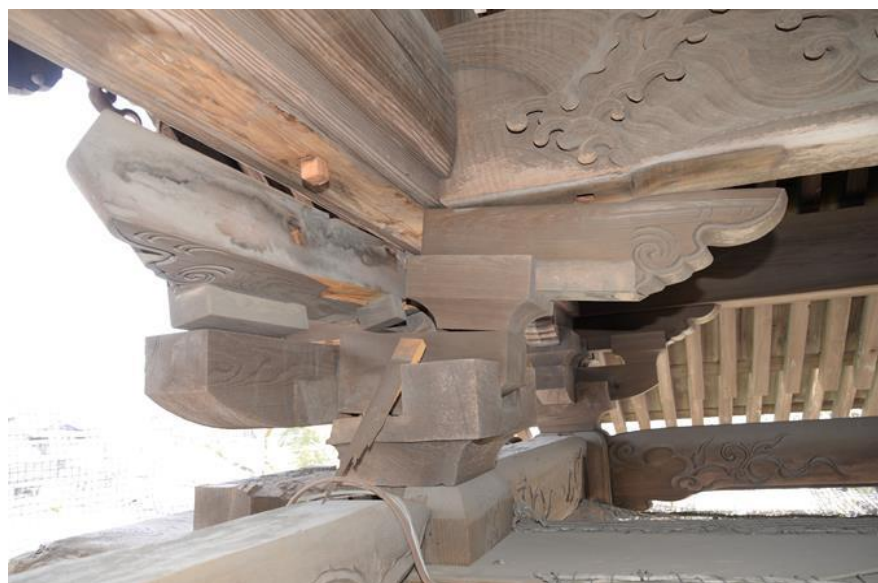
**神幸門
破損した組物 解体前**

神幸門も還御門と同じく、親柱
と呼ばれる中央の柱の上にな
る組物が、震災によって破損し
ました。
取り外して修理を施し、元の状
態に復旧します。
