楼門 1階屋根骨組解体

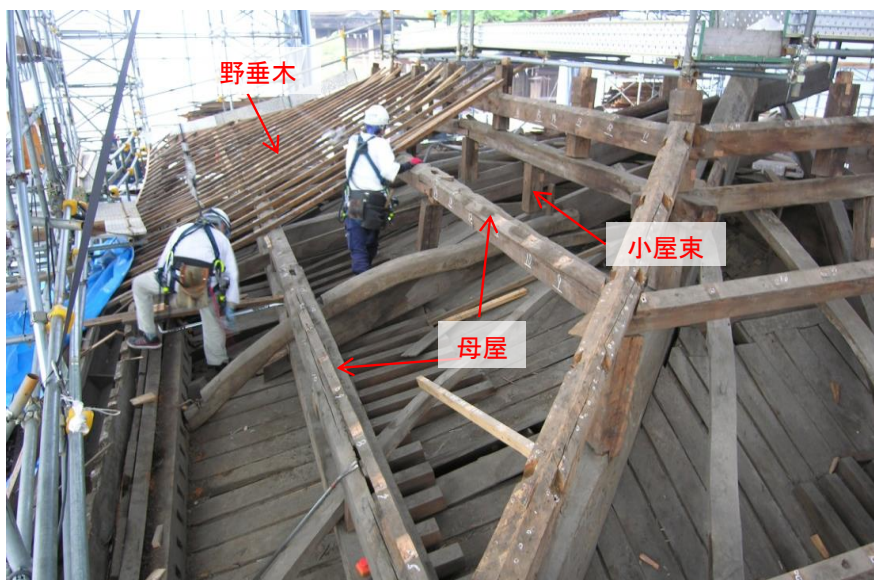
今月の工事は、楼門の解体を中心に行いました。
まず、野垂木とそれを支える母屋という横向きの材、小屋束という縦向き材などを解体しました。
写真は、野垂木を解体しているところです。

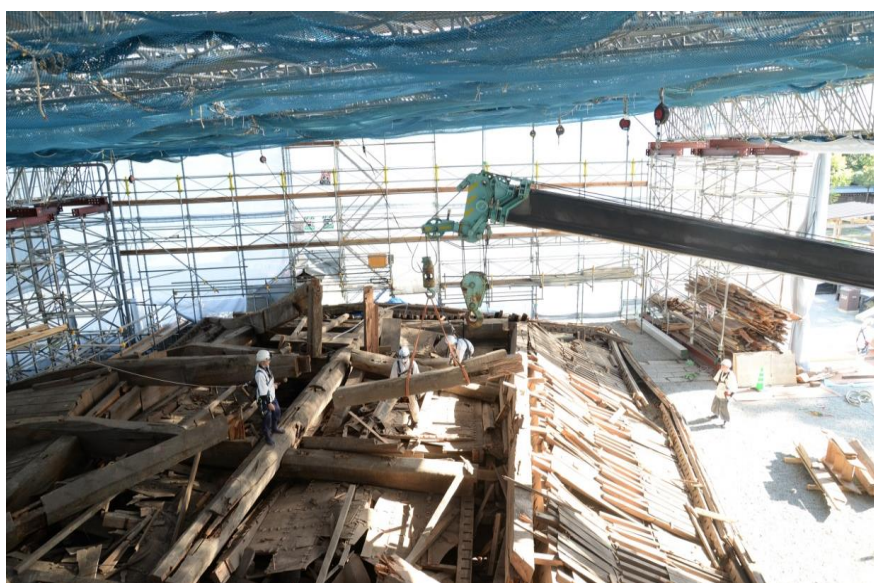
楼門 1階屋根大径材解体

次に屋根の骨組みのうち、大きな材の一部をクレーン車を使って解体を行いました。

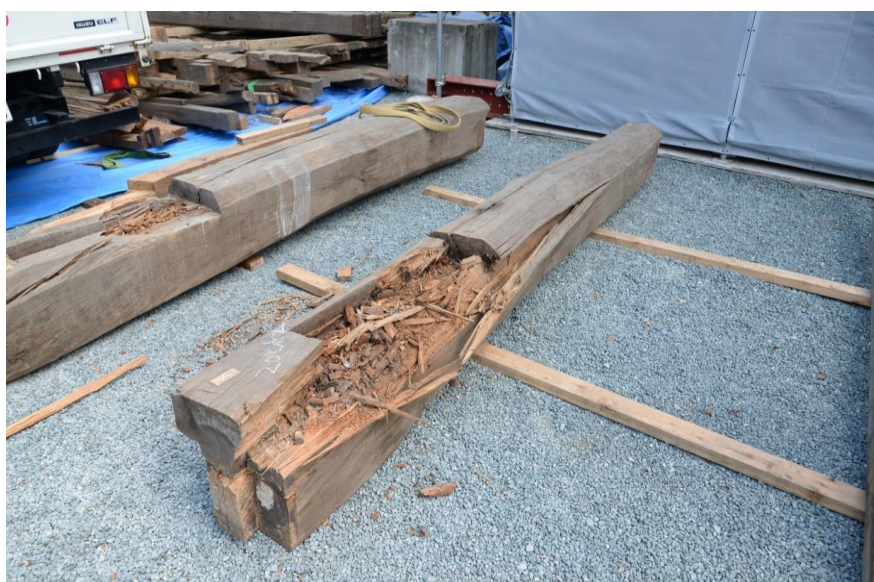
楼門 1階屋根大径材の破損状況

写真の材は、2階部分の柱が乗る太い横材です。
150年ほどの間に雨が柱を伝い、腐朽してしまいました。
そこが弱くなっており、倒壊時にさらに破損してしまったものと思われます。

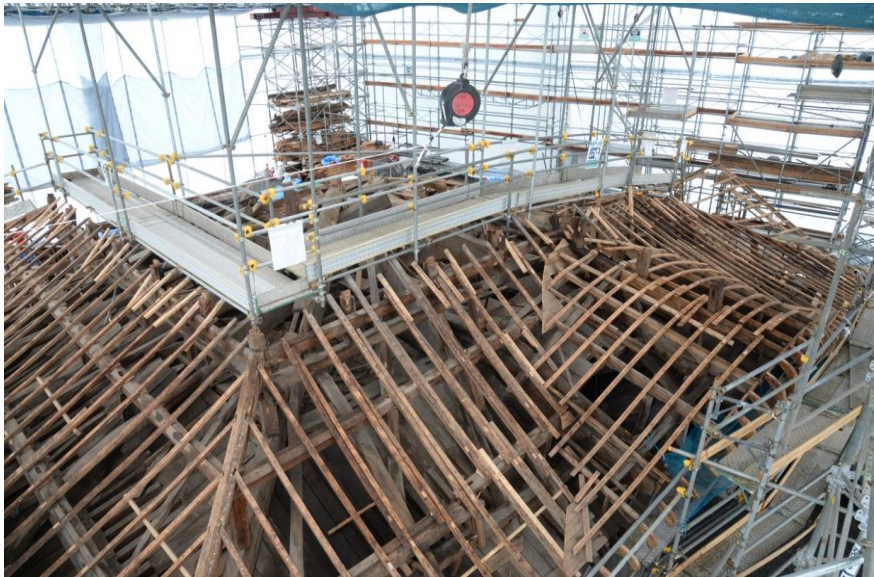
**楼門
1階屋根解体中**

6月で報告した時の状態です。

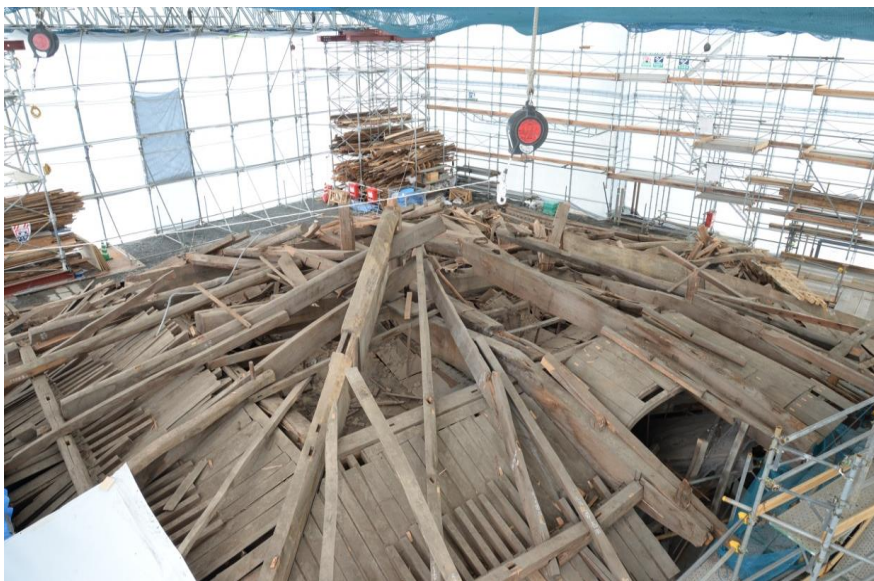
**楼門
1階屋根解体中**

野垂木・母屋・小屋束などを解体した後の状態です。

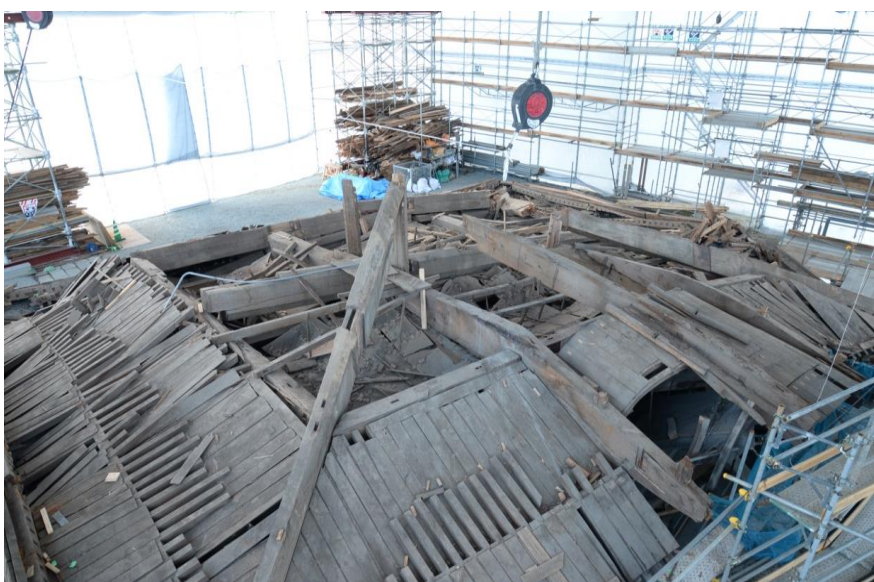
**楼門
1階屋根解体中**

クレーン車を使い、大径材の一部を解体した後の状態です。
