**二の神殿
組物補修**

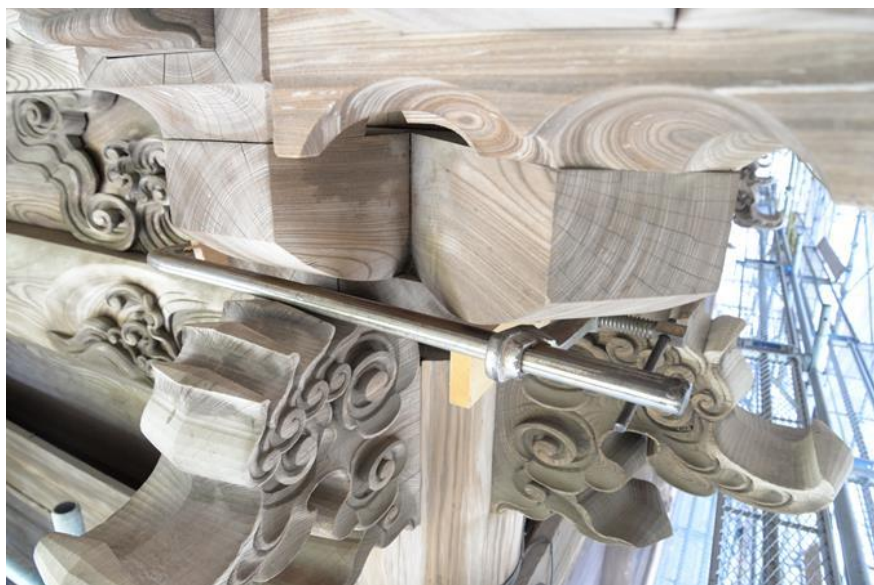
二の神殿では、柱の上の組物と呼ばれる部分で割れている部材があったため、接着剤を用いて補修しました。

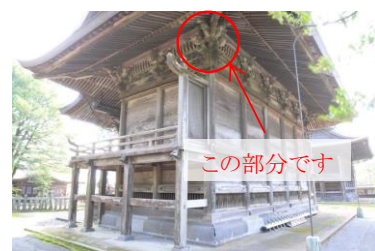
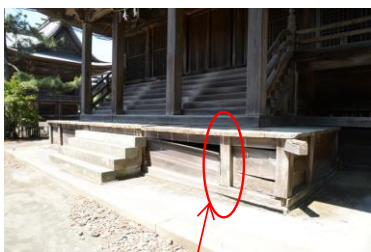
**二の神殿
浜縁縁束補修**

1月分で報告した縁束の根継ですが、今月は新しく付け替える方の材の加工を行いました。

この部材です

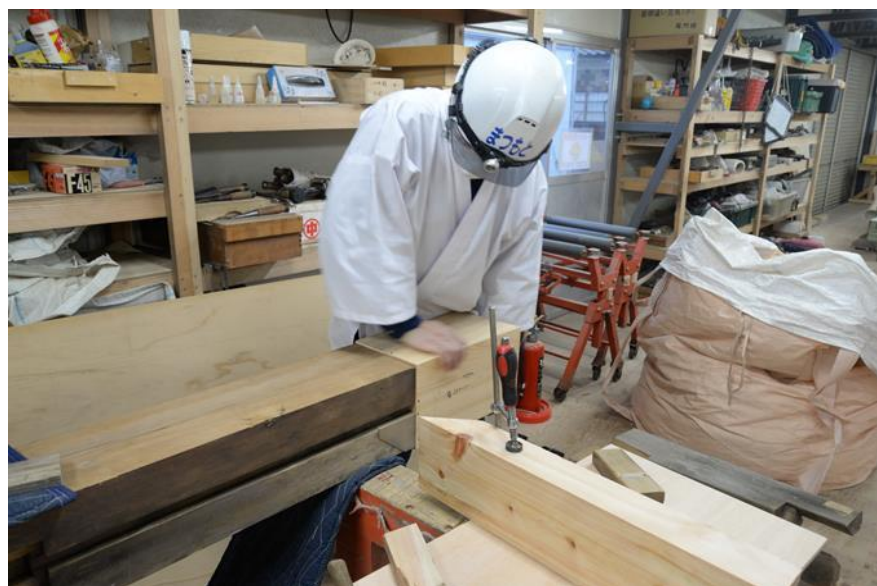
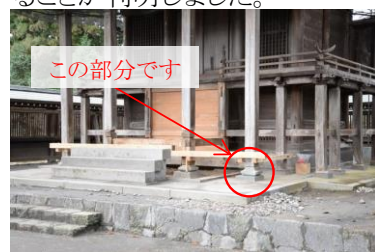
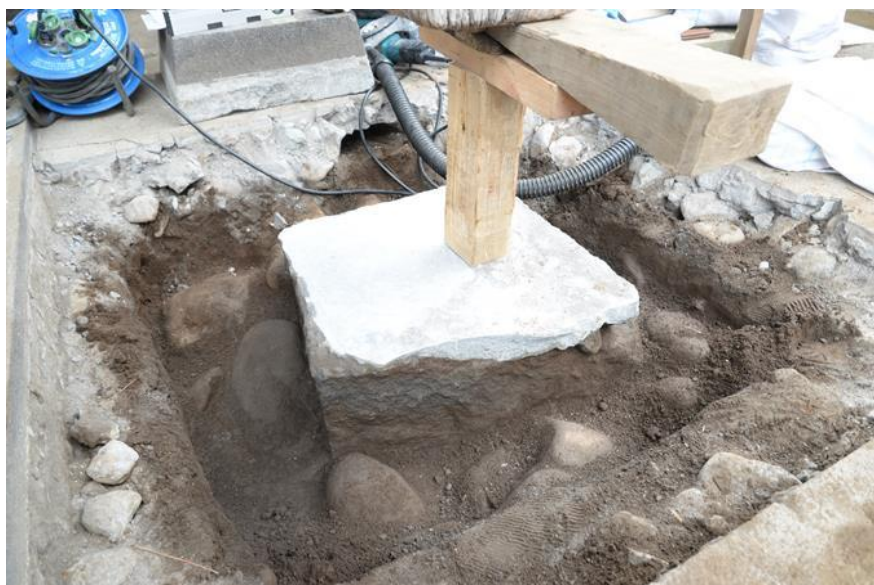
**三の神殿
向拝柱礎石据直し**

礎石の位置が柱とずれていたため、礎石周りを掘削し移動しました。礎石の下からは、拳より少し大きい玉石や、礎石の下から礎石よりも大きな石が据えられていることが判明しました。

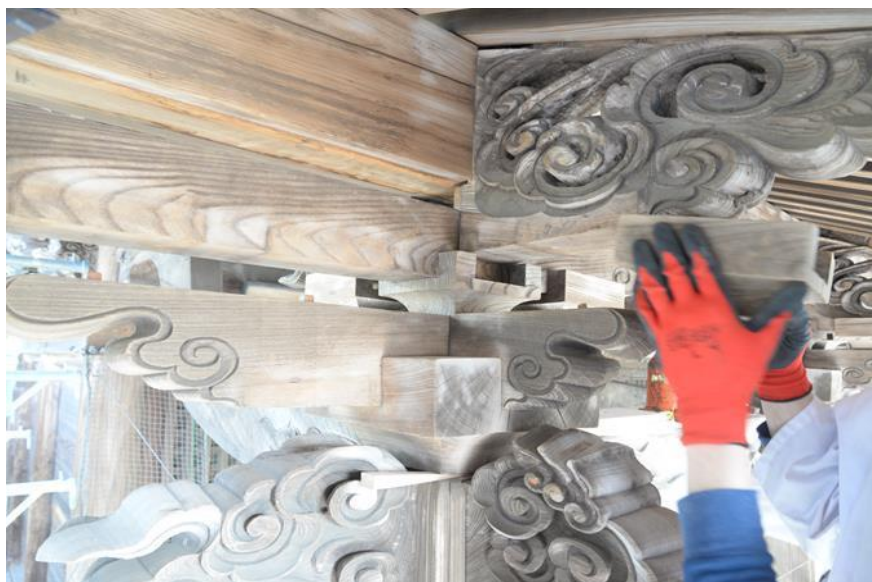
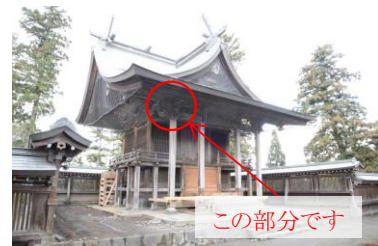
**三の神殿
向拝柱上の組物復旧**

地震により、柱の位置が擦れてしまったことにより、組物の部材が割れてしまっていました。一旦取り外し、矧木などを行ったのち、復旧しました。

この部分です

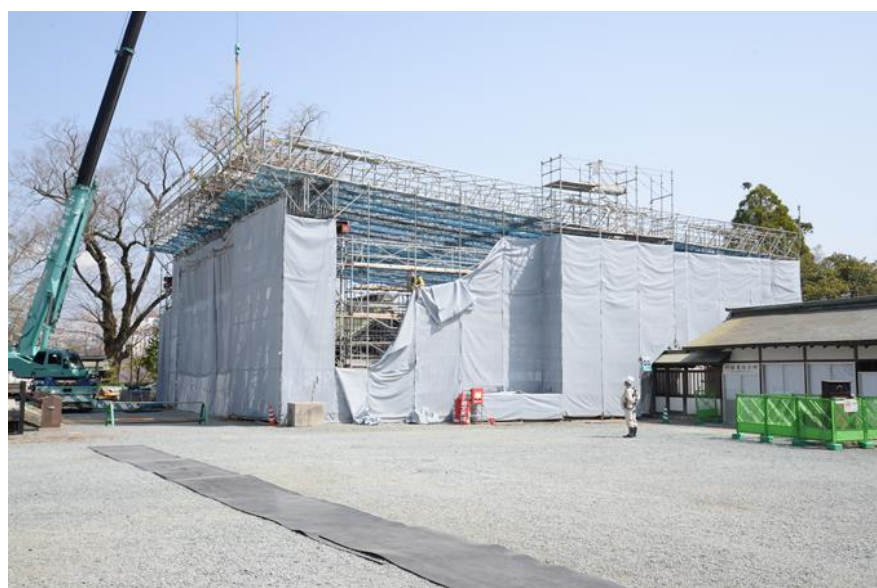
**楼門
解体用素屋根解体**

倒壊した楼門を覆っていた素屋根は、屋根を支えるトラス、トラスを支える柱、周りの足場の解体を行い、解体が完了しました。

↑ 解体後の写真です

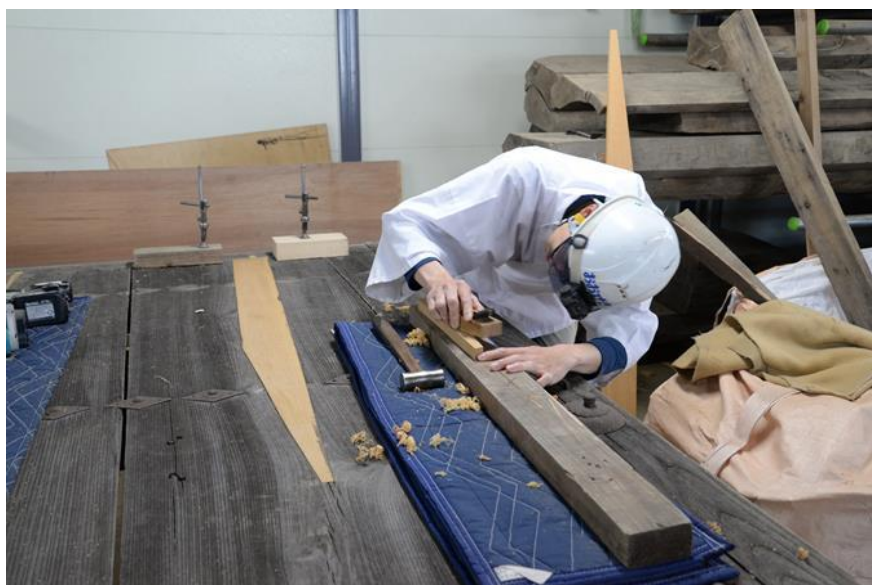
**神幸門・還御門
門扉補修**

割れやねじれによってすき間が開いてしまっている箇所があるため、矧木・埋木等で補修を行いました。
