## 修理工事こぼれ話④ 補足木材調査

### 新材を用いた部材補修の例

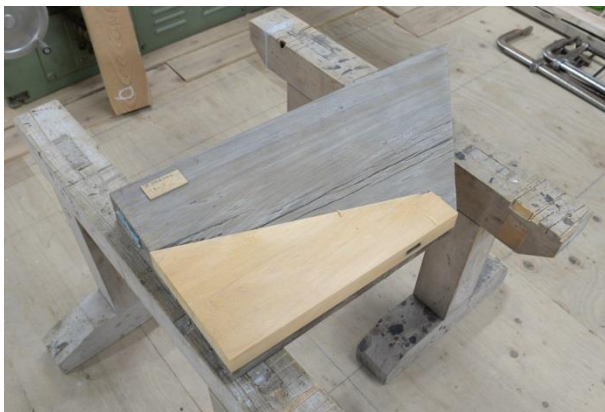
左上：矧木（二の神殿 浜縁縁板）

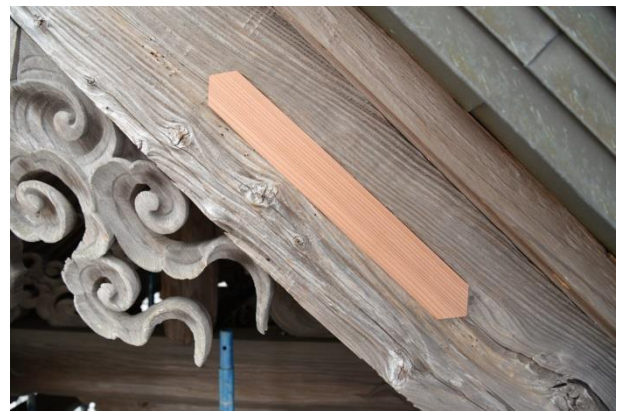
右上：埋木（還御門 破風板）

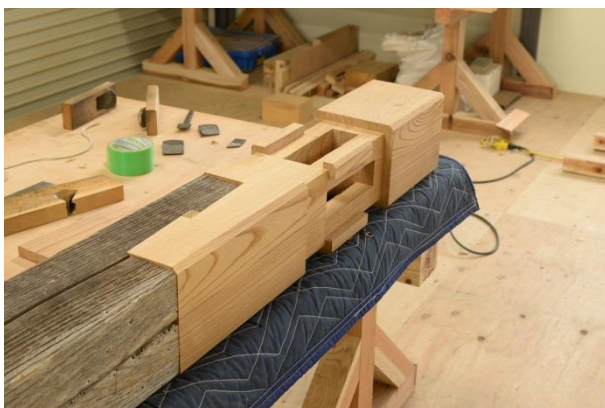
左下：継木（三の神殿 脇障子柱）

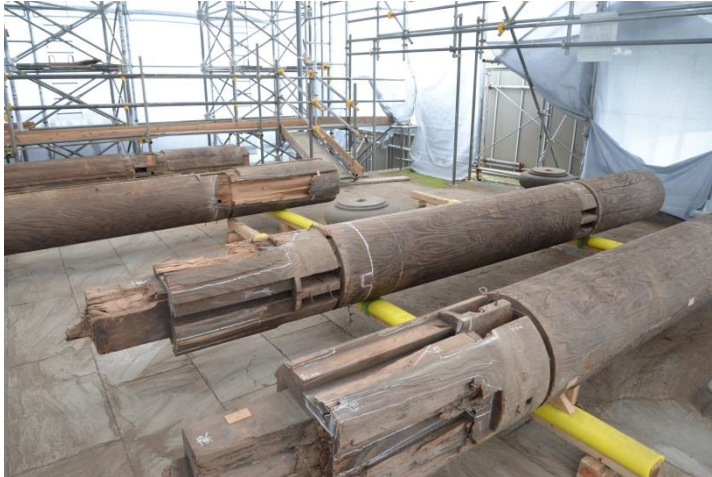
左上：調査後の部材（楼門 1階柱）

補足木材調査の際に描いたチョークの印がみえます

右：チョークで描いた印の一例（楼門 台輪）

補修を行う範囲を線で印をつけ、補修方法やその頭文字、必要な補足木材寸法などを書いています

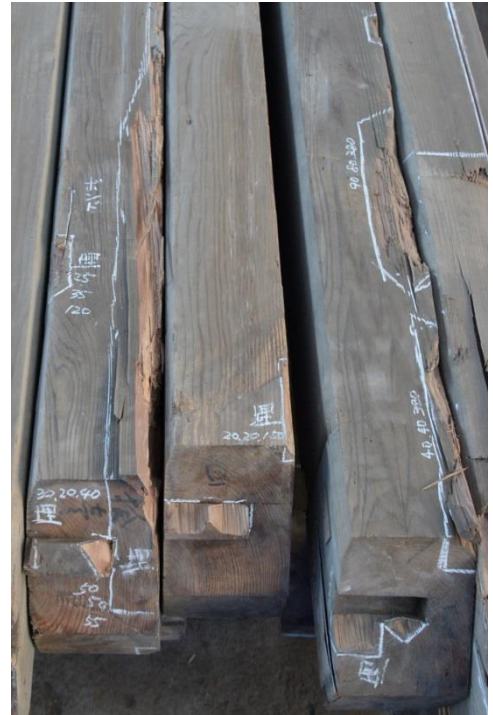
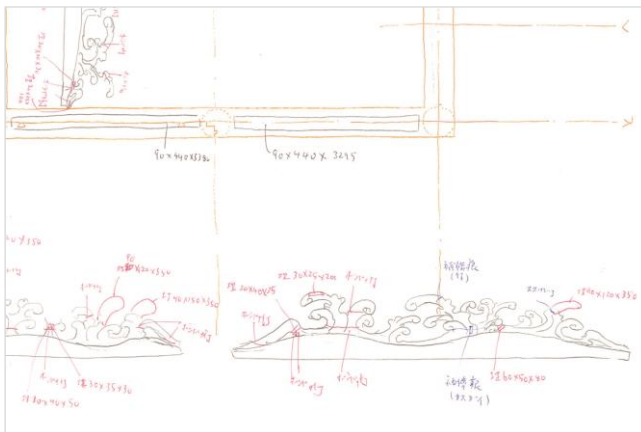
補足木材調査の野帳の例

補修方法の頭文字と必要な補足木材寸法などを記入しています
