重要文化財

阿蘇神社一の神殿ほか5棟 保存修理(災害復旧)

- 事業名 重要文化財阿蘇神社一の神殿ほか5棟保存修理工事(災害復旧)
- 工事場所 熊本県阿蘇市一の宮町宮地3083-1
- 工事期間 平成28年7月15日～令和5年12月31日(予定)
- 発注者 宗教法人 阿蘇神社
- 設計監理 公益財団法人 文化財建造物保存技術協会
- 施工 清水建設株式会社 九州支店

災害復旧事業

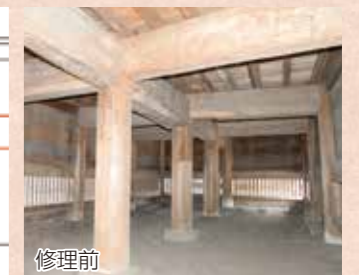
修理前

倒壊は免れましたが柱が傾くなどの被害があった神殿3棟については、耐震診断を行った結果耐震性能が不足していることが判明し、文化庁の指導を受けて床下で方杖による補強を施しました。建物周りに木柱を組むことで方杖を建物に直接ボルト締めせずにもみました。木柱自体も建物に釘1本使わずに設置する事ができました。

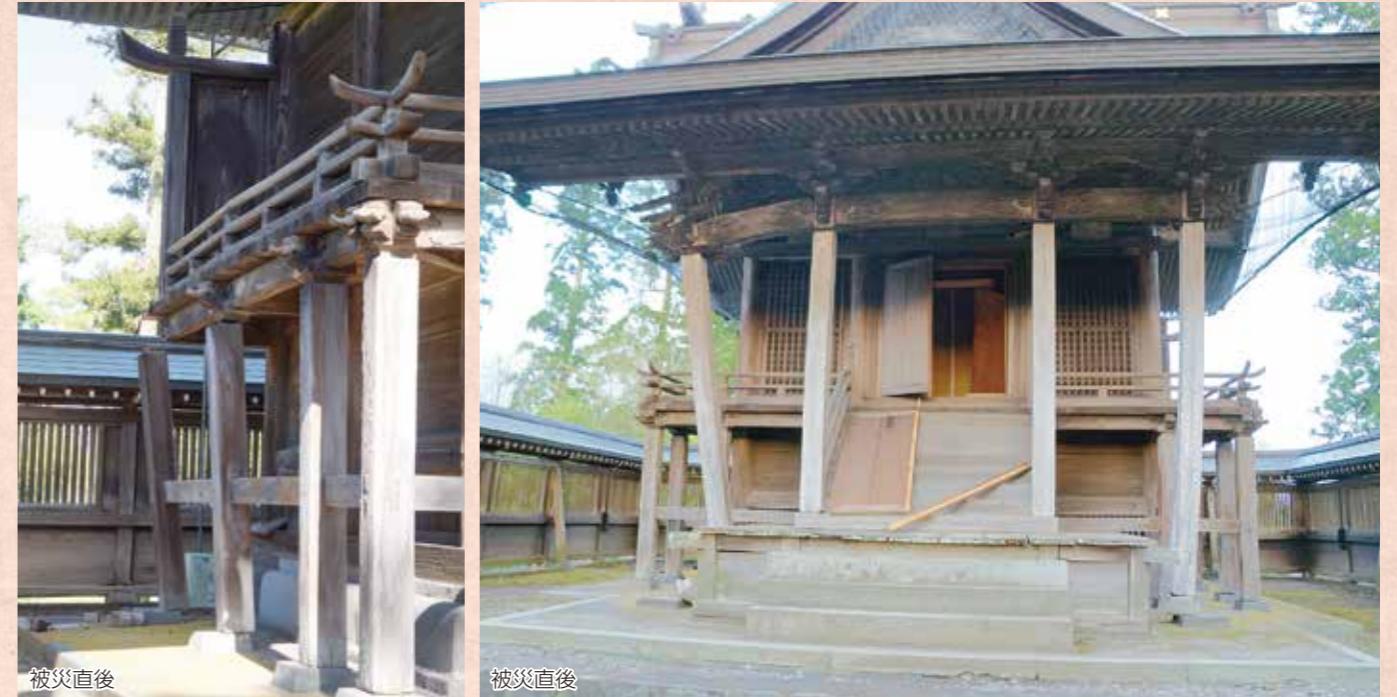
被災直後

地震で柱や束が傾き、三の神殿は危うく倒れそうになりましたが、事前着工の許可をもらってすばい応急処置ができたので、本震以後も多発した余震による倒壊を防ぐことができました。破損の多かった浜縁・木階・脇障子を解体し、傷んでいるところを補修して再度組立てました。傾いた柱や束は建て直しを行いました。軸が欠損した板唐戸は太柄を仕込んで接着し、緩みのあった仕口はクランプを使って締め直しを行いました。内陣の天井や長押などはゆがみが生じて入隅が開いたり傾いたりしていましたが、宮大工の腕と粘り強さにより元の通りに戻すことができました。

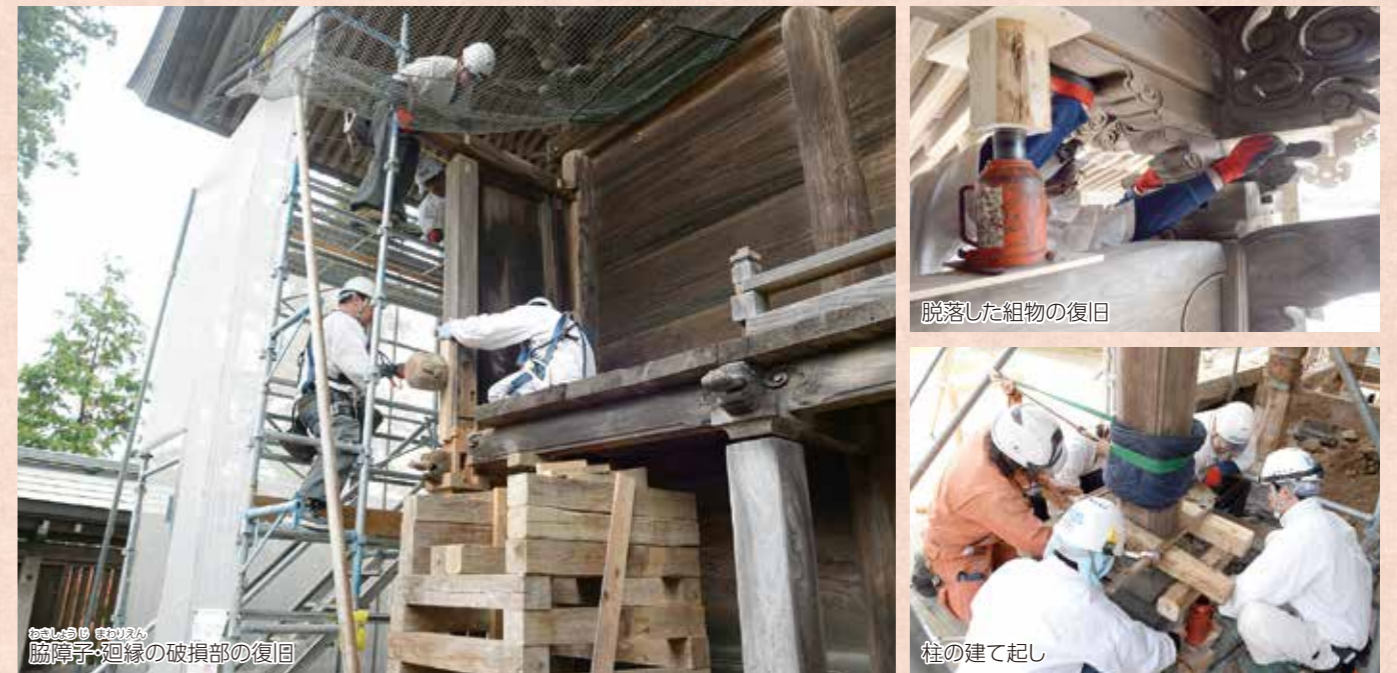
脱落した組物の復旧

脇障子・廻縁の破損部の復旧

柱の建て直し
