〈ご報告〉
【指定寄附金対象事業】 拝殿再建工事の進捗について

- 1, 工事名 拝殿及び翼廊復元工事（通称：拝殿再建工事）
- 2, 工事期間 令和3年6月まで（予定）※外構工事は別途実施予定
- 3, 事業費 7億200万円
うち指定寄附金から3億6000万円を充当します
- 4, 受注者
 - (1) 設計監理委託業務 (株)日本建築工芸設計事務所
 - (2) 請負工事 清水建設(株)九州支店
 - (3) 用材調達委託業務 阿蘇森林組合
- 5, 本報告の期間
 - 用材調達業務 令和元年 5月から令和2年3月まで
 - 請負工事 令和元年10月から令和2年3月まで

阿蘇神社 拝殿及び翼廊復元工事【報告1】（令和元年5月）

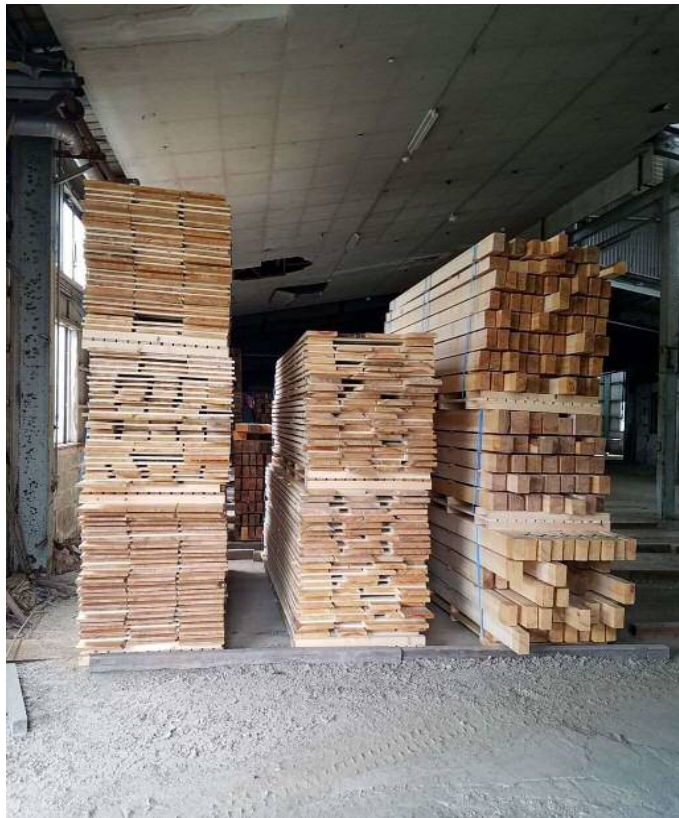
* 県産材置場(阿蘇森林組合 清和工場)
倉庫内観

保管されている写真の部材は、化粧裏板(垂木と垂木の間の板)、また垂木を積み上げています。現状の含水率を測量した結果、化粧裏板は19%、垂木は21%、大きな部材は26%でした。倉庫内は乾燥に適していました。

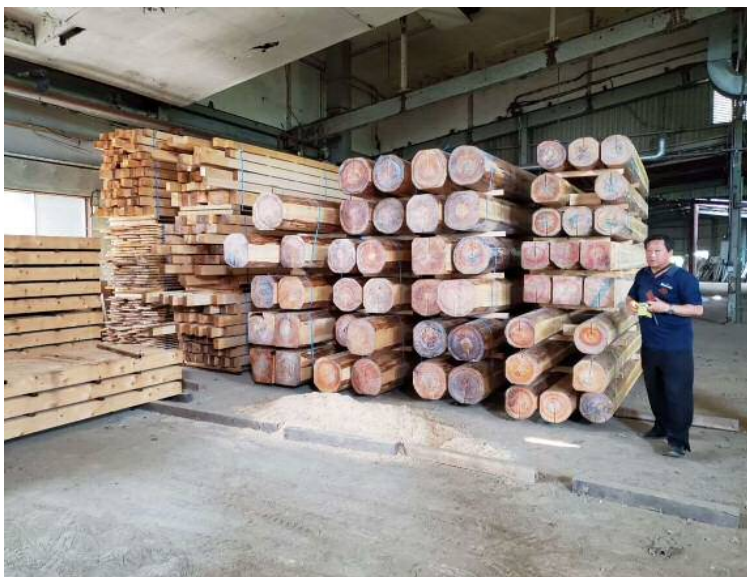
* 用材の含水率測定(阿蘇森林組合清和工場)
倉庫内観②

こちらは県立阿蘇中央高校の演習林から寄贈された柱材です。含水率を測定したところ26%でした。その他の柱材は19%、化粧垂木が26%とやや高めでしたが、現状では問題ないと判断しました。化粧裏板も19%と順調に乾燥していました。

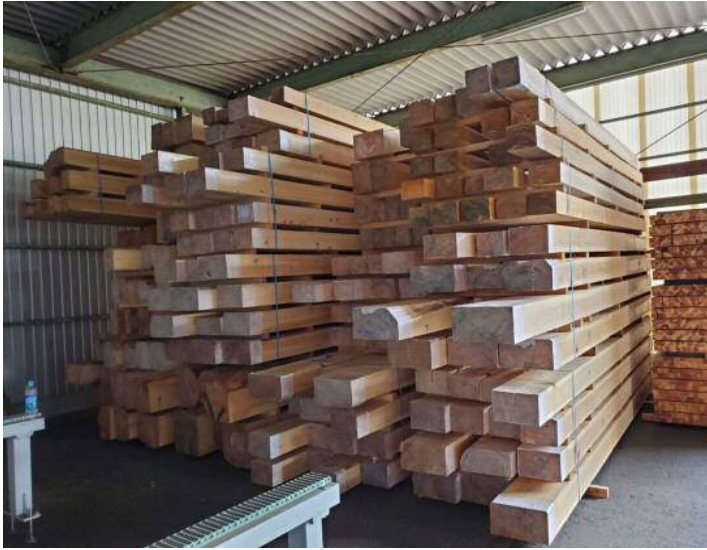
倉庫内観①

含水率を測定したところ、大材の大斗が17～19%、桁が18～23%、頭貫が11%、予想以上に乾燥が進んでいました。

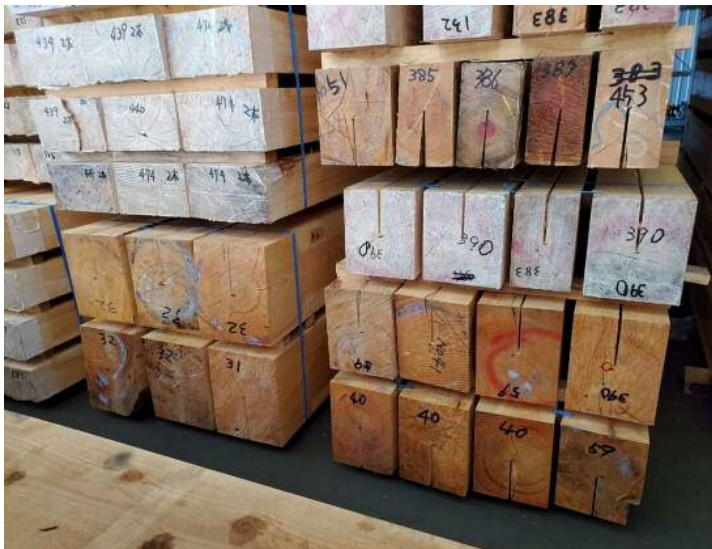
倉庫内観②

【写真左上】No.439は唐破風の化粧裏板材が23%、【下段】No.32は拝殿桁が23%、【右上】No.383は翼廊桁が23%、【下段】No.40内拝殿桁が20%。予想以上に乾燥が進んでいました。

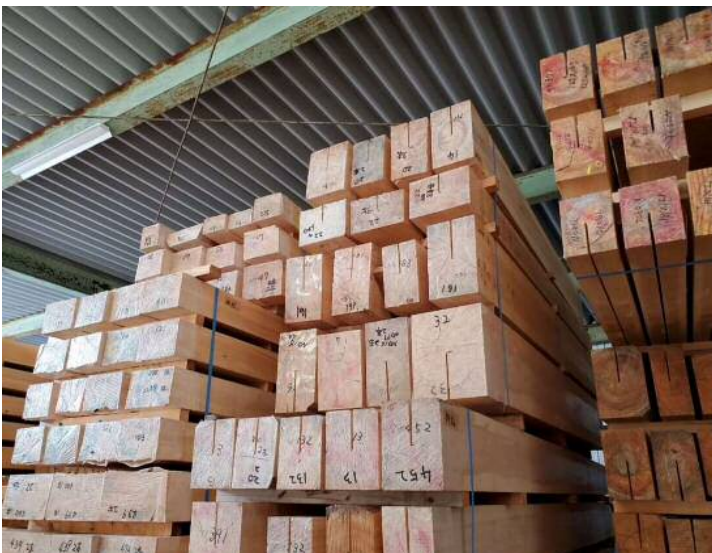
倉庫内観③

【写真中央】No.32拝殿虹梁は23%、No.452翼廊桁は25%、乾燥は順調でした。

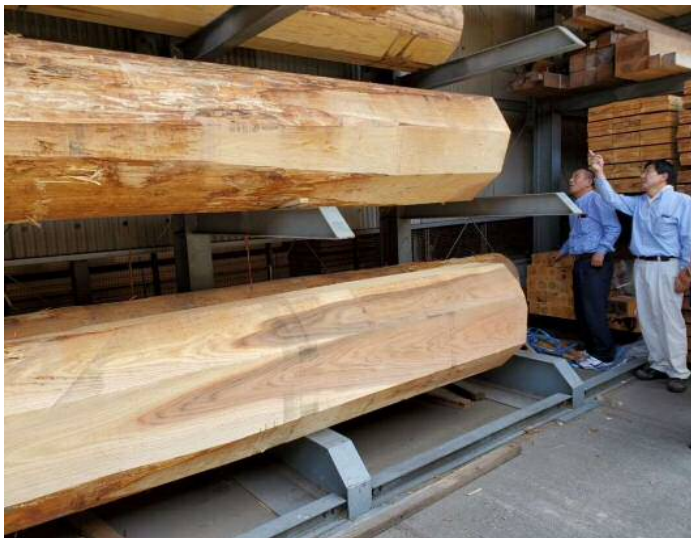
②肥後木材保管の学校林(鳥居用)

鳥居の下部になる根元部分です。木肌の色違いは赤身です。地中に入る赤身部分は、腐れや割れに強くなります。

《含水率 根元部分 33%》

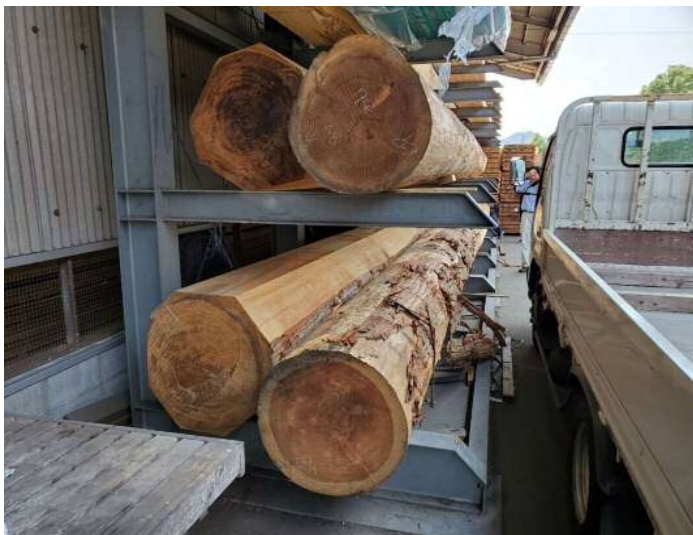
③肥後木材保管の学校林(鳥居用)

鳥居の上部になる末口部分です。製材後に確認したところ、腐れ、空洞もない良材でした。

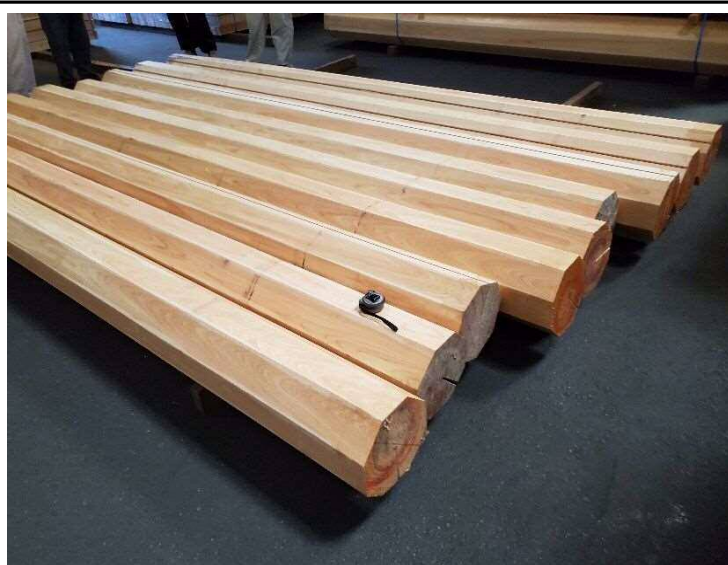
丸柱(まるはしら)

乾燥しやすいように背割りしています。この時点で含水率が21%、順調に乾燥していました。

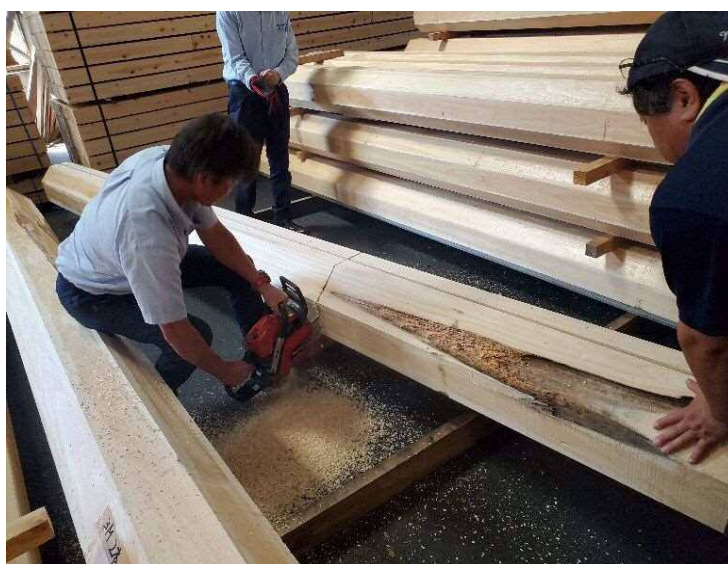
丸柱(まるはしら)阿蘇中央高校からの寄贈材

本部分に腐れがありましたが、必要寸法を確保できそうです。

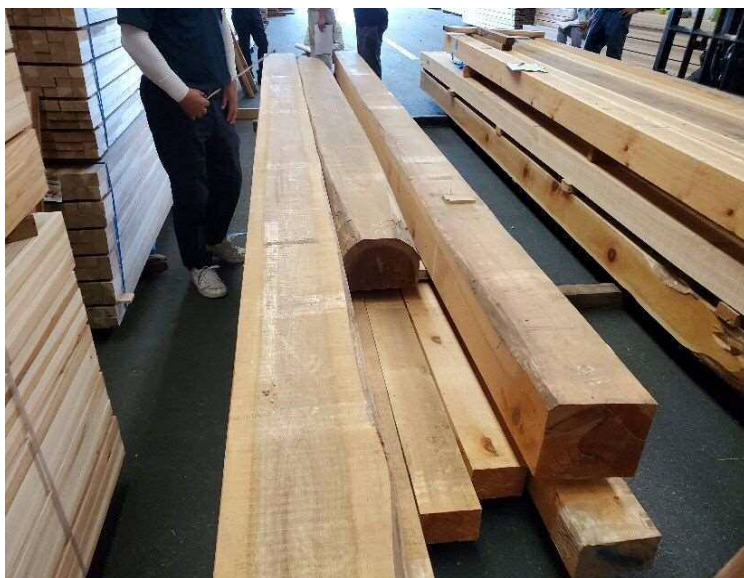
長押(なげし)

長い部材のため、乾燥による反りを想定し、寸法を大きめに取っています。加工に入る直前に改めて検査することになりました。

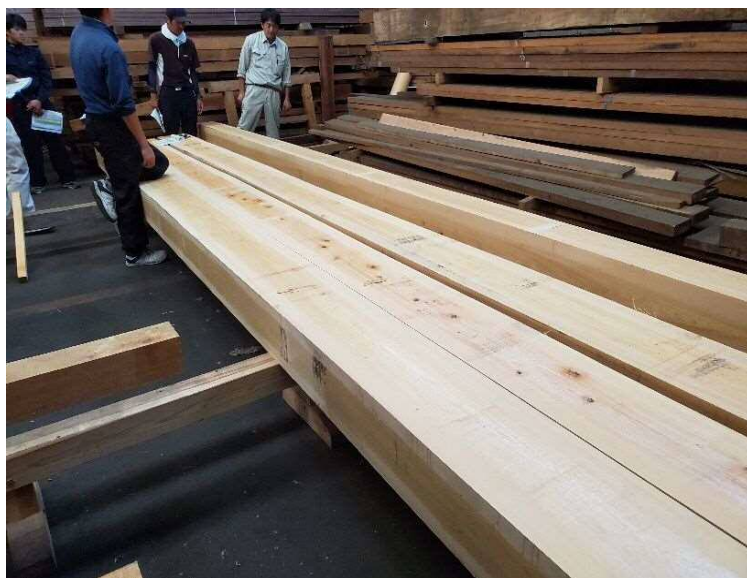
上框(あがりがまち)

径寸法は大きく、十分な長さが必要な部材でしたが、とても良い木材を用意いただきました。含水率は25%で、しばらく乾燥が必要です。

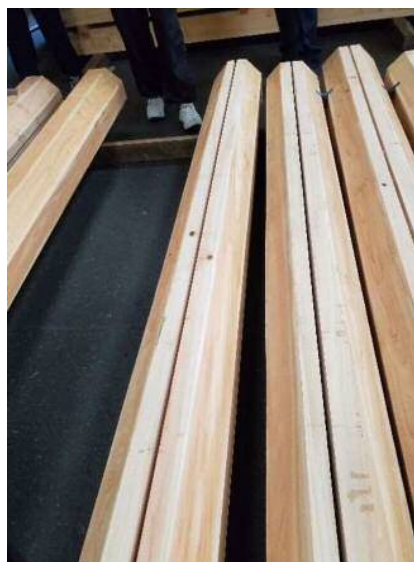
丸柱(まるはしら)

背割りしています。乾燥が進み、含水率は20%でした。

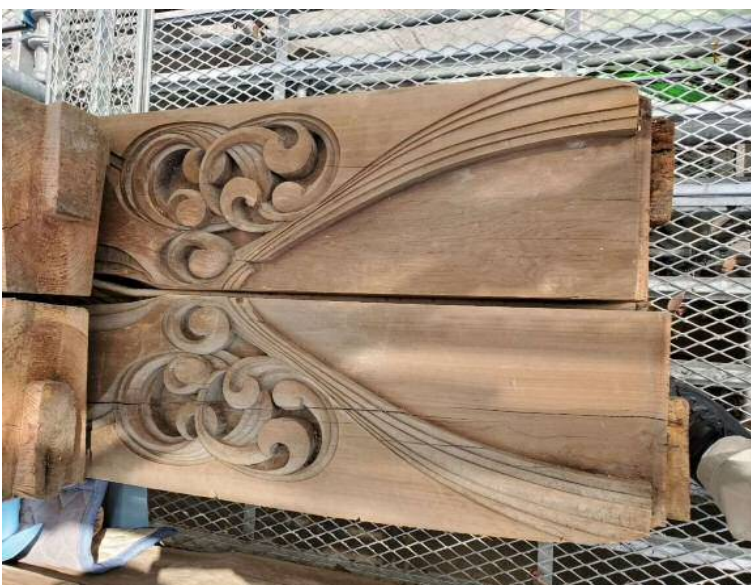
虹梁(こうりょう)

立派な彫刻が施されています。ひび割れがありますが、再利用の対象材です。

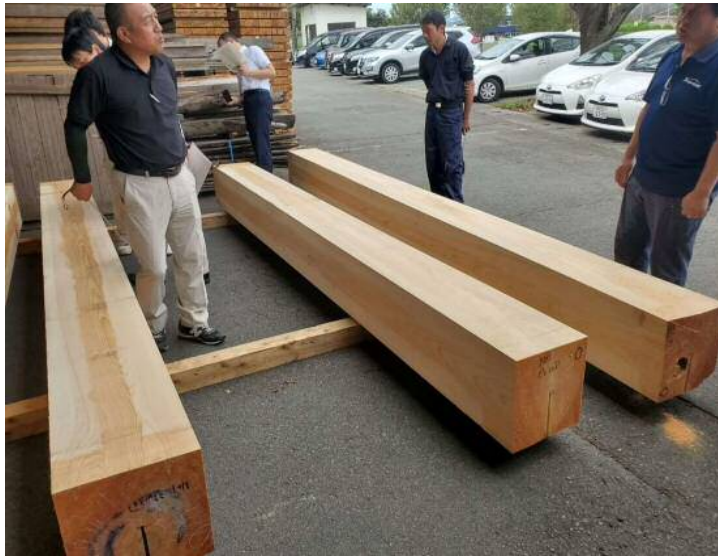
拝殿の正面に位置する向拝柱です。

角柱4本を検査した結果、2本は白太(白身)が入っているため、取り替えることにしました。

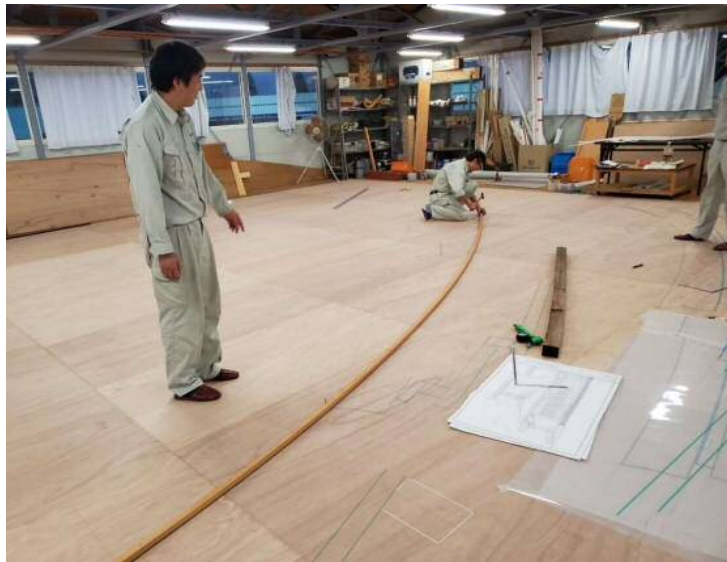
* 第1回現寸検査（場所：藤田社寺建設）
拝殿屋根（入母屋）の地反りを少し調整することになりました。

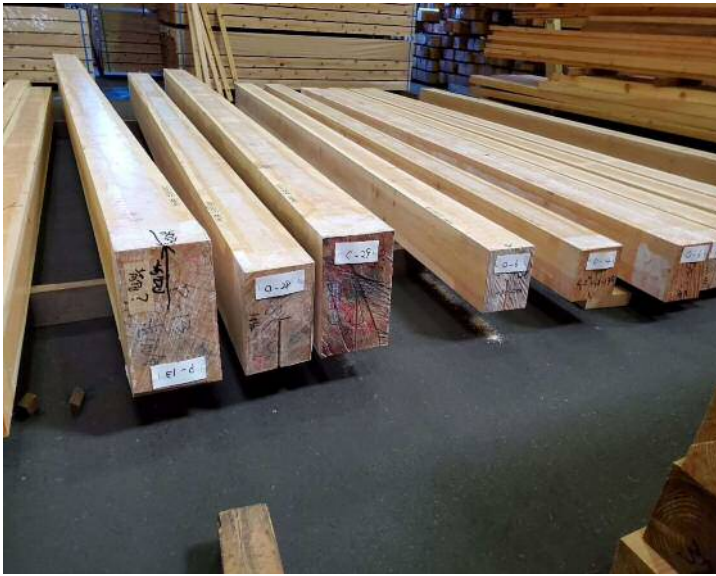
桧材

背割りする方向を指示し、寸法不足、節、割れがないことを確認しました。

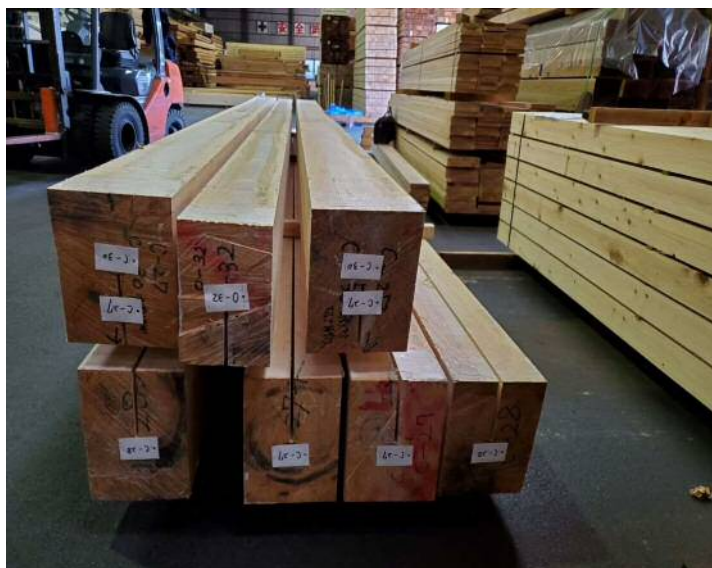
丸桁、妻梁、化粧棟木(桧材)

節、割れ、腐れはありませんでした。
