台風10号被害状況

現在の素屋根内部の様子

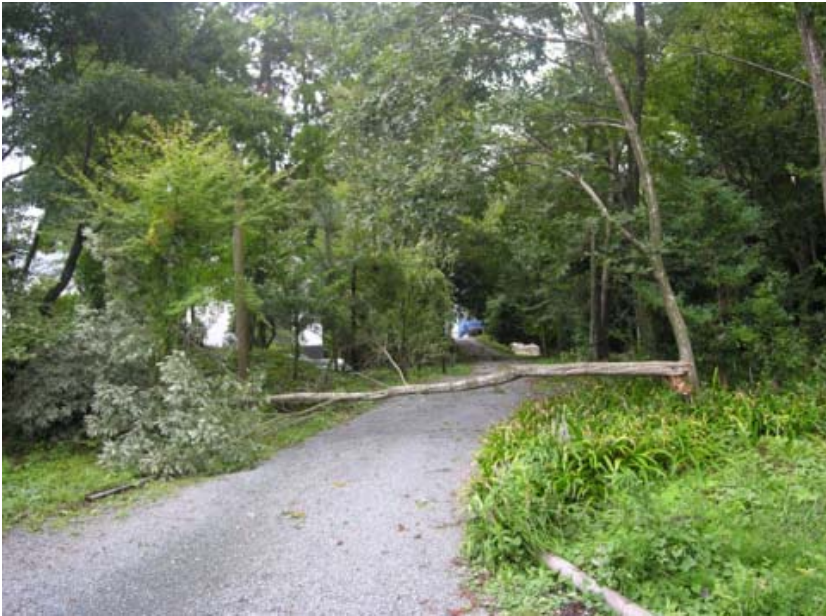
一の神殿南西側の木が台風
の強い風によって倒れてし
まいました。ただちに撤去
されました。

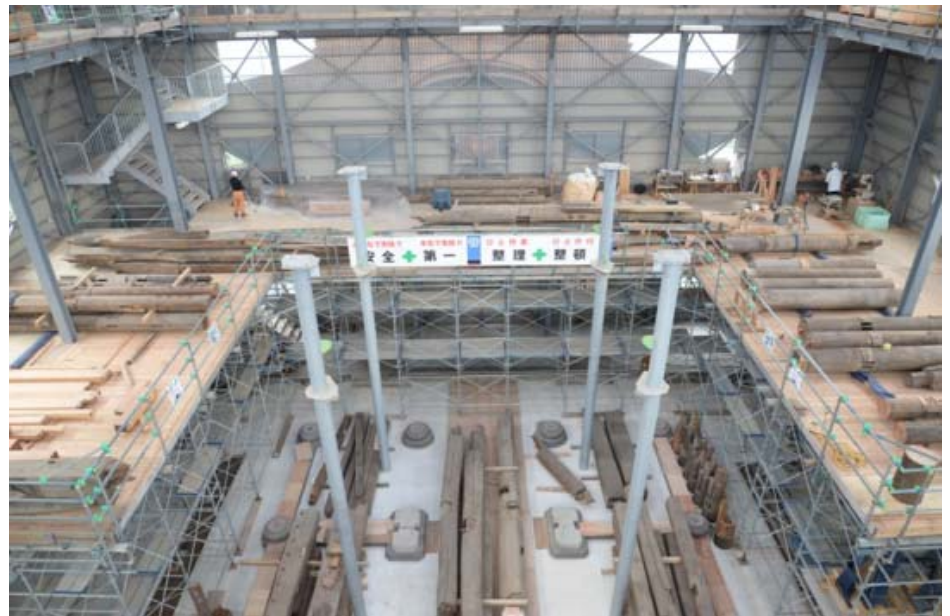
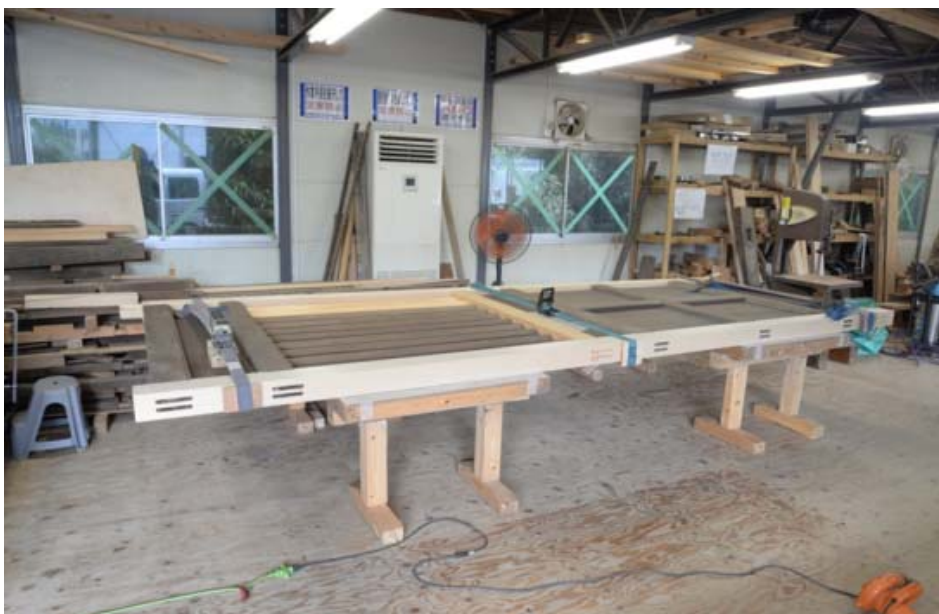
門扉の仮組

新材と補修した古材を組み
合わせ、門扉の仮組を行
いました。微調整をしたあ
と、また解体して、新材に
は古色塗を行います。

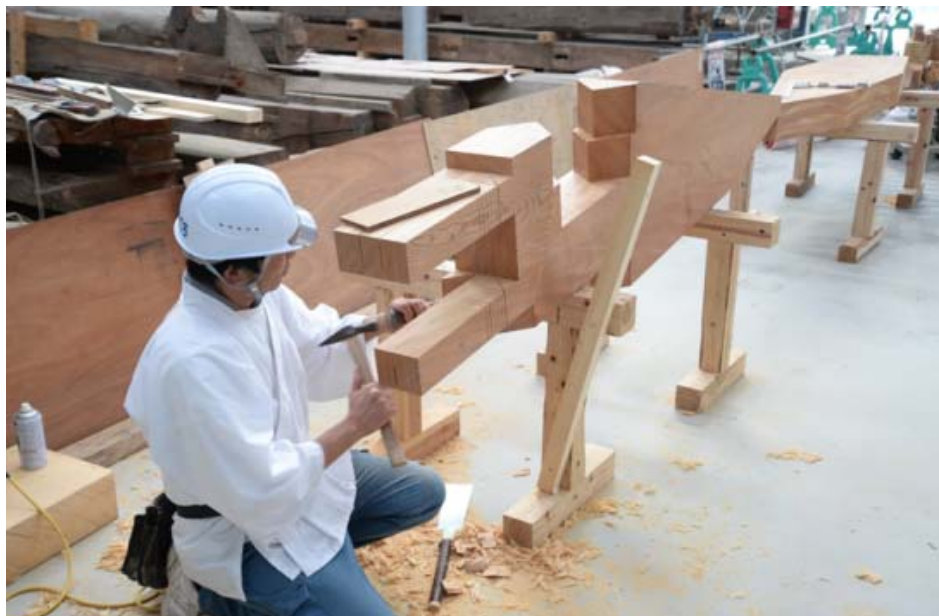
下層 隅木下 持送加工

柱に差さる部分の加工を行いました。加工後、彫刻を行います。

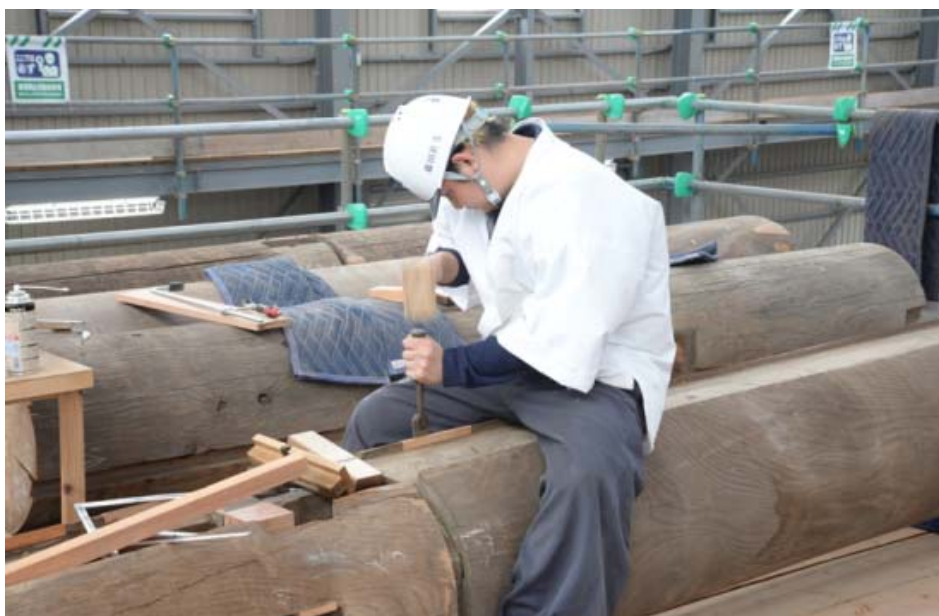
下層柱の繕い状況

水腐れや倒壊時に生じた割れを、埋木・矧木・接着剤付けしました。

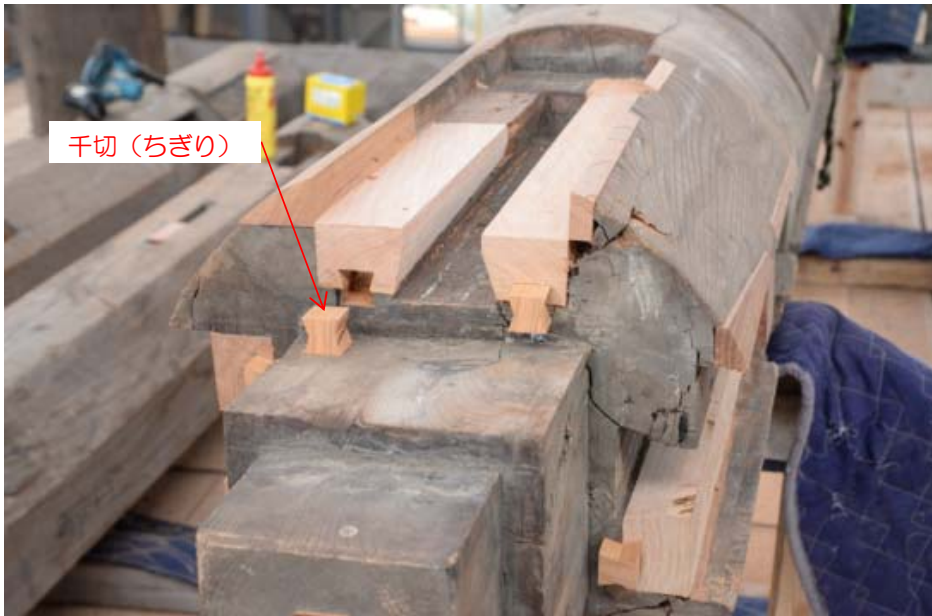
下層柱繕い状況

倒壊時に生じた割れを、埋木・矧木・接着剤付けしました。

柱上部の頭貫という部材が取り付く場所です。千切（ちぎり）という蝶型の木材を埋め込み簡単に外れないように補修しました。

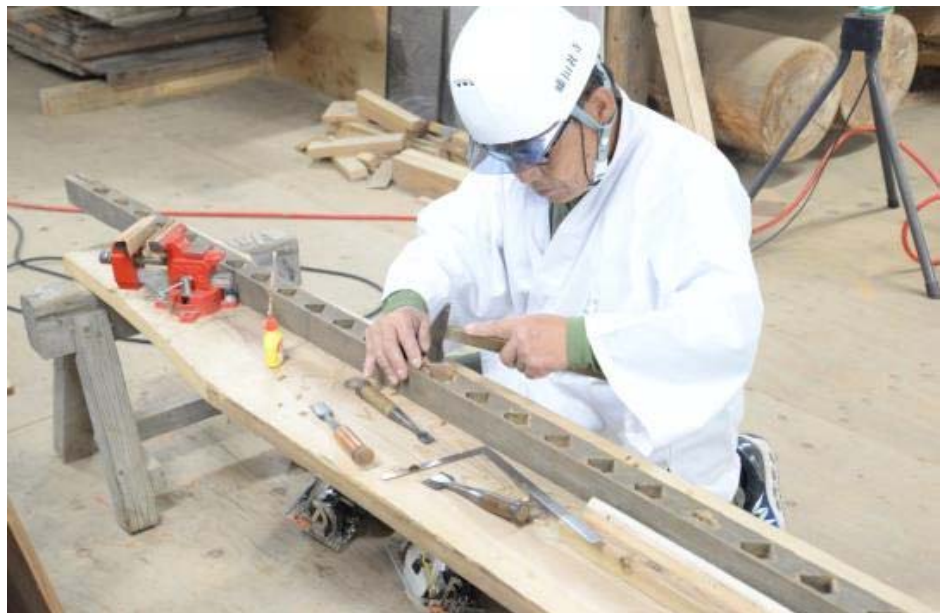
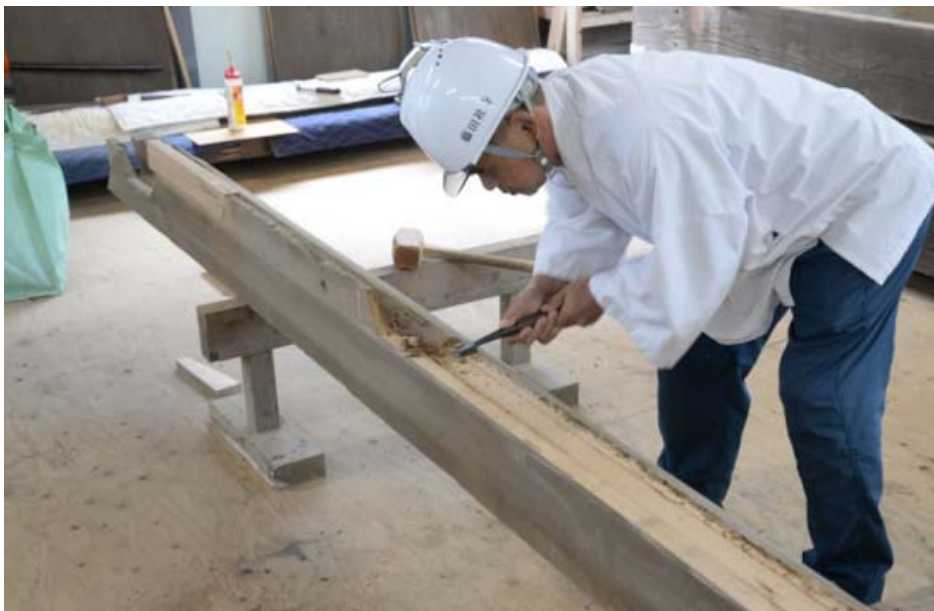
上層連子窓組立

連子窓の上框を補修しました。

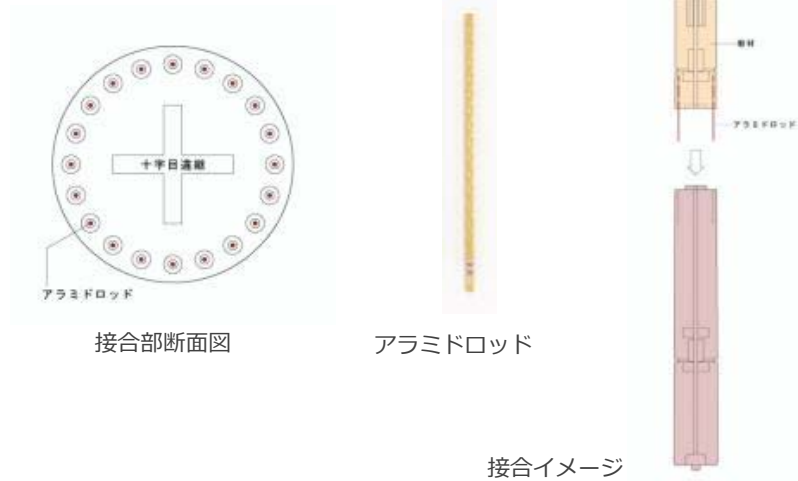
新工法の補修

柱頭の継手には、新素材を用いて継木をする新工法を採用することになりました。木造として阿蘇神社の楼門に初めて適用します。

柱頭の継木＝十字目違＋アラミドロッド補強

アラミドロッドは、重量は鋼材の6分の1、引張強度は鉄筋の4倍という素材です。この工法の採用により古材を7割再用できる見込みです。

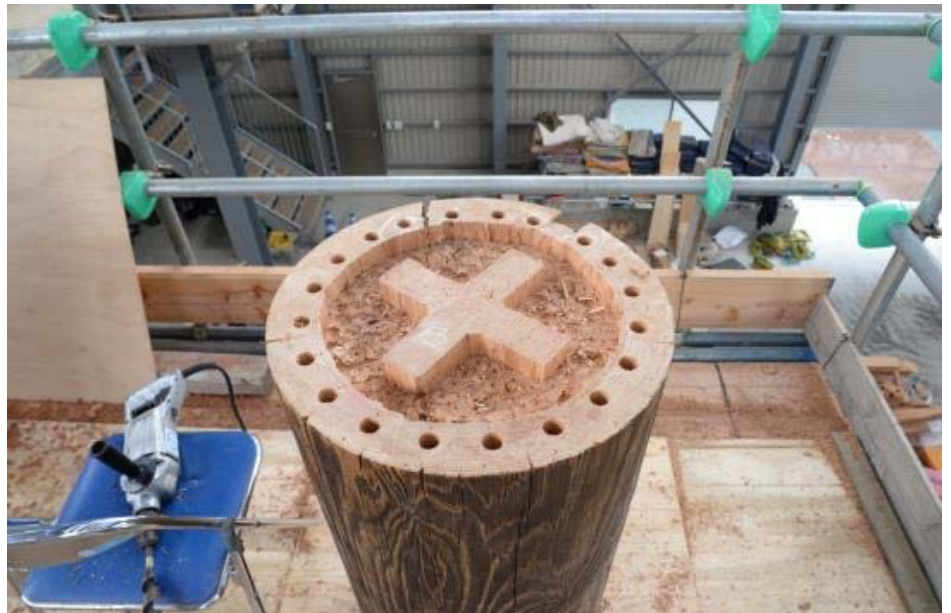
柱継木加工状況①

アラミドロッドの穴をあけ、十字目違を加工しました。

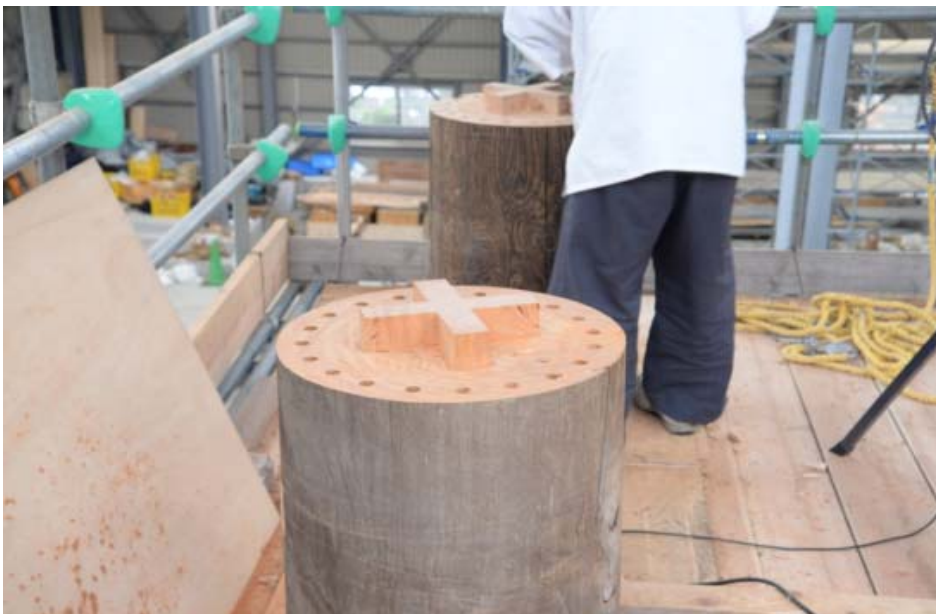
柱継木加工状況②

鑿（ノミ）や鉋（カンナ）を使って、加工面をきれいに仕上げ、完成です。

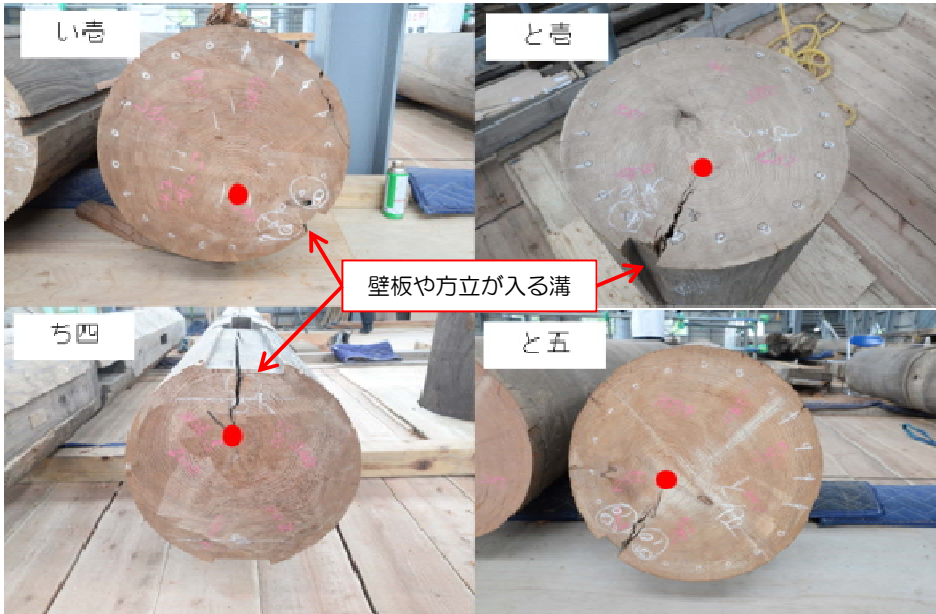
柱の木の使い方

柱の断面を観察してみると、割れが柱表面に見えない壁板や方立の位置都合よく入っていることに気が付きました。

さらに観察すると、木材の芯を方立や壁板が取り付く方向へ寄せて割れが入る位置を誘導しているようでした。

当時の大工さんは、割れが方立や板壁の方向へ入るように考えて木材を使っていたことが分かりました。

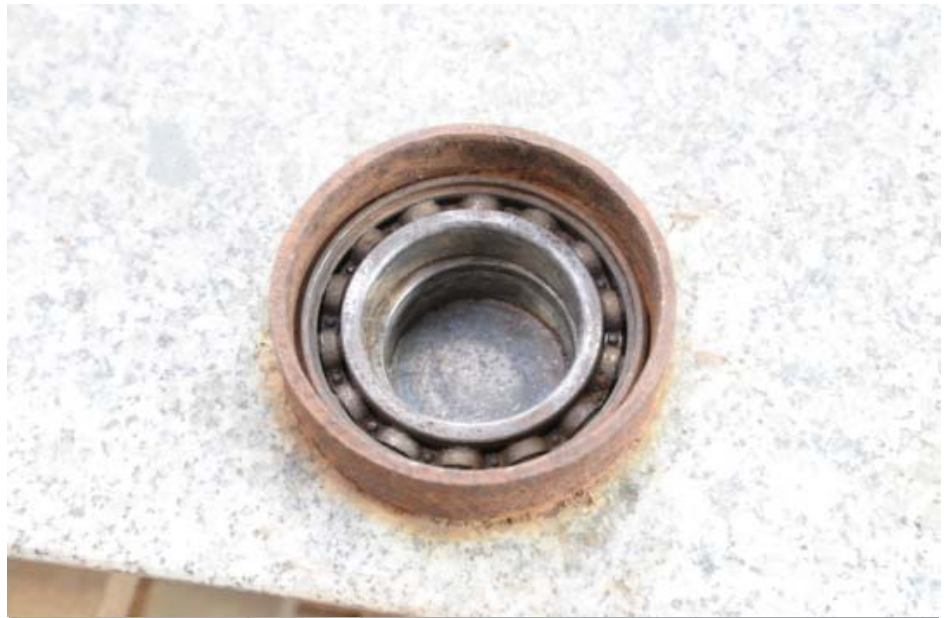
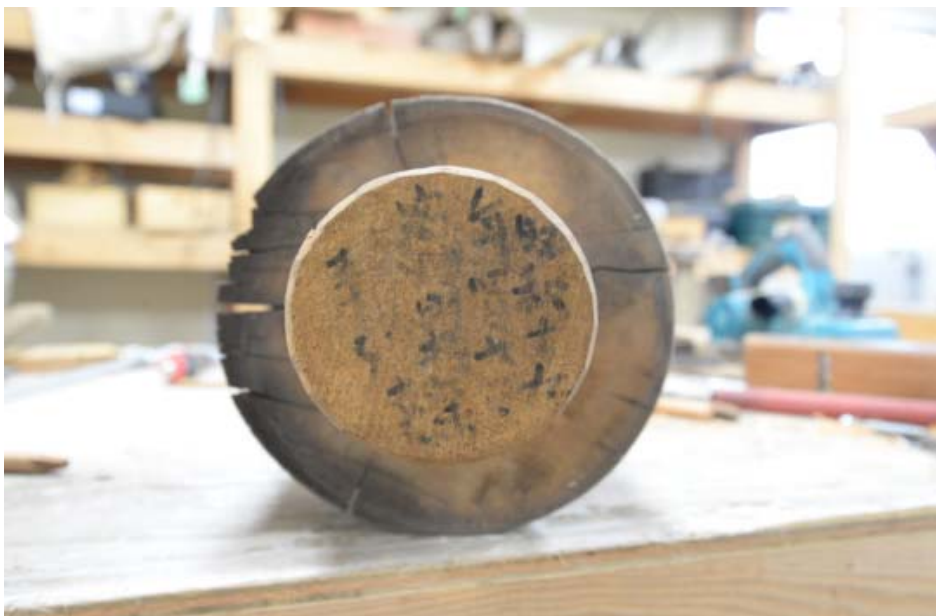
門扉受金具にベアリング

門扉下部の石に取り付く、金具を調べたところ、ベアリングが発見されました。昭和期の修理の際に入れられたと考えられます。
