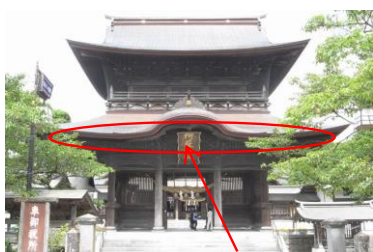
下層化粧垂木繕い

水腐れ部分や倒壊時に生じた表面のすり疵・へこみなどを、埋木・矧木・接着剤付けしました。

この部分の部材です

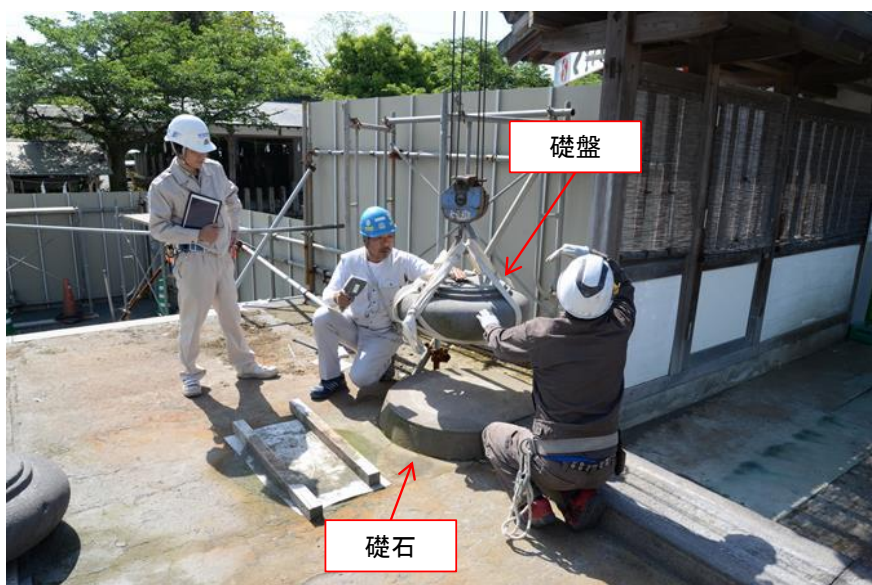
礎盤据え置き

現状の礎盤上面の高さを正確に測量するため、礎盤を礎石の上に戻しました。
