修理工事こぼれ話⑳ 境内の石造物（石垣・石積み編）

熊本県で石垣と言えば熊本城のものが有名ですが、阿蘇神社にも色々な種類の石垣や石垣状の石積みがあります。今回はそれらの石垣・石積みを紹介します。

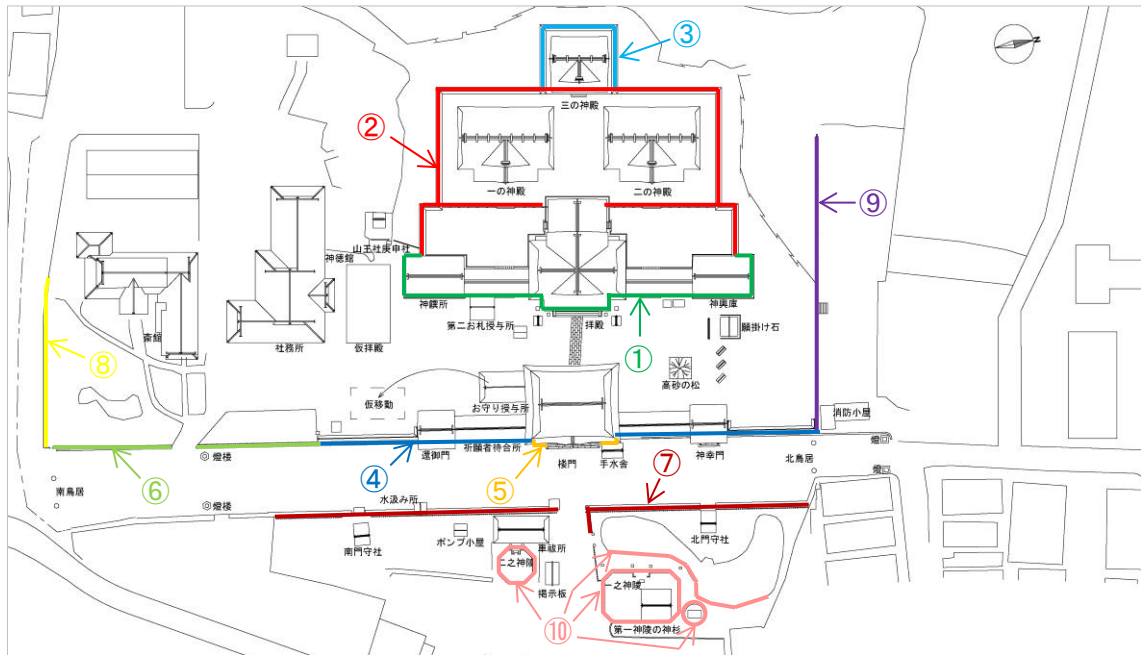
阿蘇神社 配置図

石垣とは、障壁や土留のために石を積み上げたもののことであり、緩やかな傾斜地に所在する阿蘇神社では様々な箇所に石垣が築かれています。石垣状の石積みも加えると、阿蘇神社境内では10種類の石垣・石積みを見つけることができました。

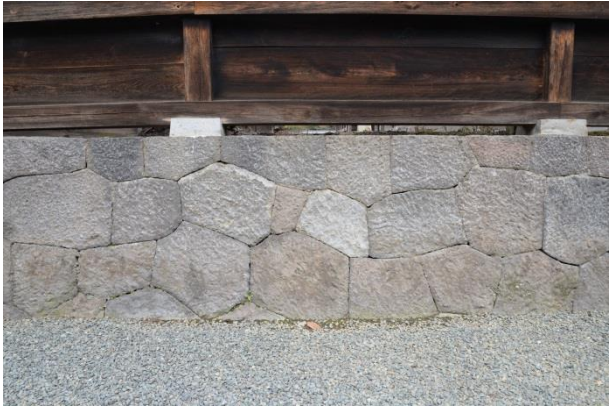
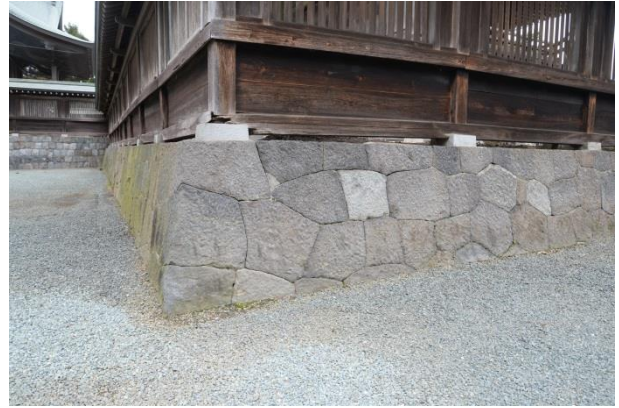
②一の神殿・二の神殿周辺

はっきりとは写っていませんが、明治～昭和初期の古写真に写っています。しかし、現在の社殿が建てられる前の境内を示す絵図には描かれていません。現在の社殿が建てられるときに築かれたものなののでしょうか。布崩し積みの切込み接ぎになります。

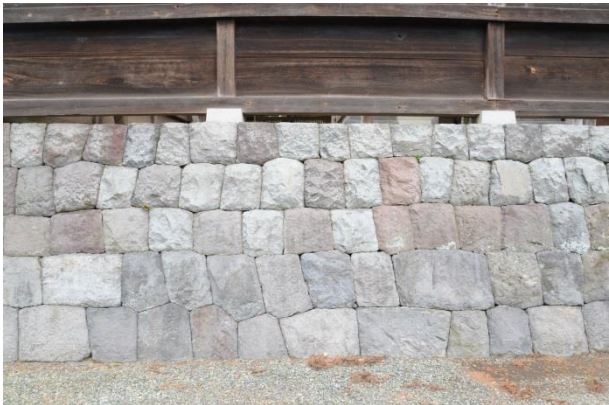
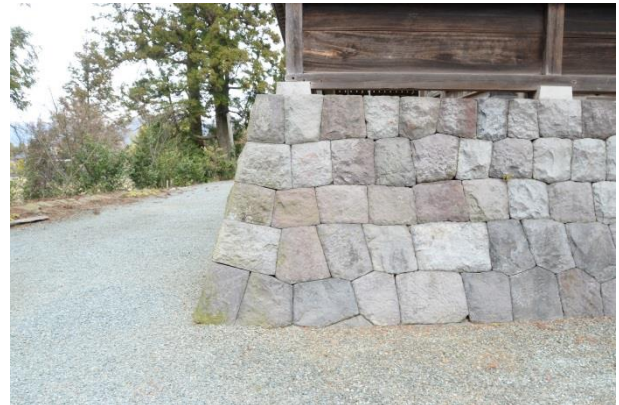
③三の神殿周辺

明治の絵図にはこの位置に石垣が描かれていますが、②の石垣とは明らかに異なります。いつの時代かに積み直されたものなののでしょうか。横目地が通る布積み（ぬのづみ）と呼ばれる切込み接ぎになります。

この石垣は、楼門の正面部分で④の石垣より70センチほど参道側に出ている形となっています。明治～昭和初期の古写真では楼門の正面まで④の石垣となっているため、①の石垣と同じく昭和15～23年(1940～1948)に築かれたものと思われます。瘤出し加工された石も積まれており、元の石を再利用していることがわかります。新しく積まれた石は布積みの切込み接ぎであり、③の石垣と似た雰囲気を持っています。

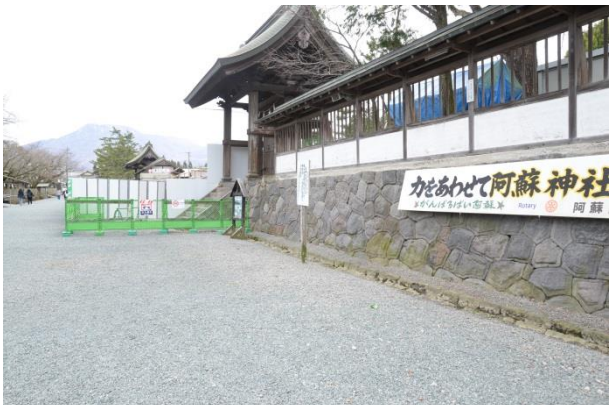
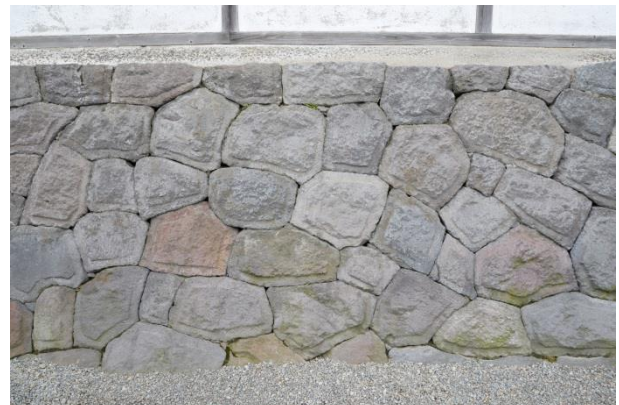
④神幸門・還御門周辺

現在の神殿が建てられる前の境内を示す江戸時代の絵図にもこの位置に石垣が描かれていますが、現在のものと同じかどうかは不明です。明治～昭和初期の古写真に写っているため、現在の社殿が建てられるときかそれ以前に築かれたと思われます。布崩し積みの切込み接ぎであり、瘤出し加工（こぶだしかこう）と呼ばれる表面加工がされていて、丁寧な印象を与える石垣となっています。

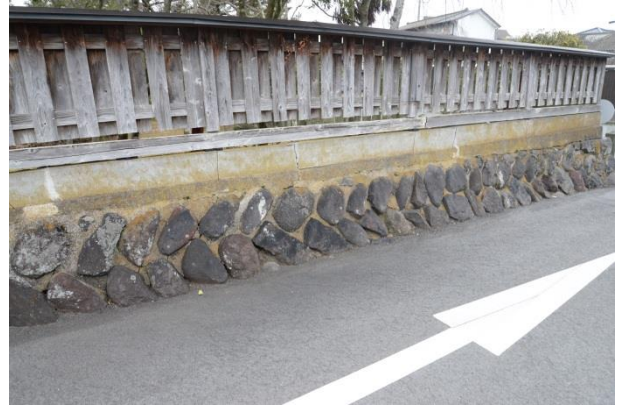
⑧齋館南側

コンクリート基礎に化粧で石を貼り付けたものと思われます。角が丸い石が多く使用されています。比較的新しいものと思われます。

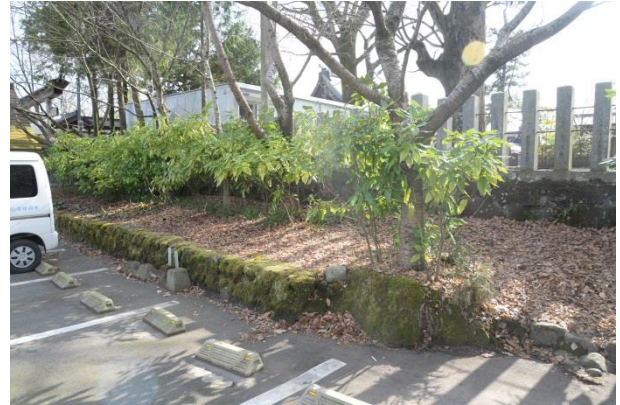
⑨境内北側

苔が生えていてわかりにくいですが、どうやら野面のような石垣のようです。いつの時代のものかは不明です。

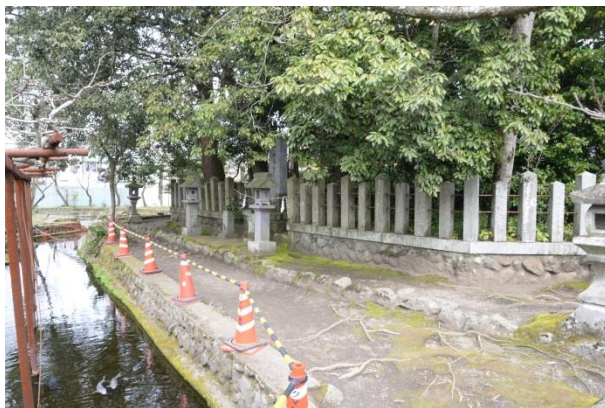
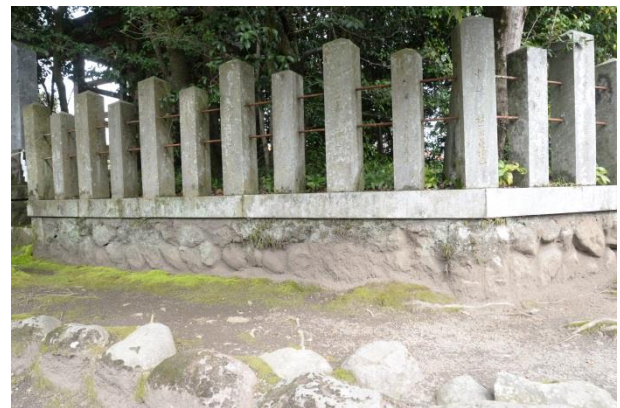
一之神陵周囲石垣

段差になっている箇所に石垣が築かれています。どれも野面のような石垣となっています。神陵のまわり周囲のものは角が丸い石が多く使用されており、池周囲・石碑周囲ものは、様々な形の石が使用されています。いつの時代のものかは不明です。
