修理工事こぼれ話⑱ 一の神殿の縁葛木鼻

一の神殿の廻縁（まわりえん）には、縁葛（かんかずら）という部材があり、その縁葛と直交方向には木鼻が取り付けられています。そのうち、南西隅のものが欠失しており、今回その欠失分を新たに補足しました。しかし、補足分が完成した直後に、欠失したと思われていた木鼻が思わぬところから見つかりました。今回はその経緯を紹介します。

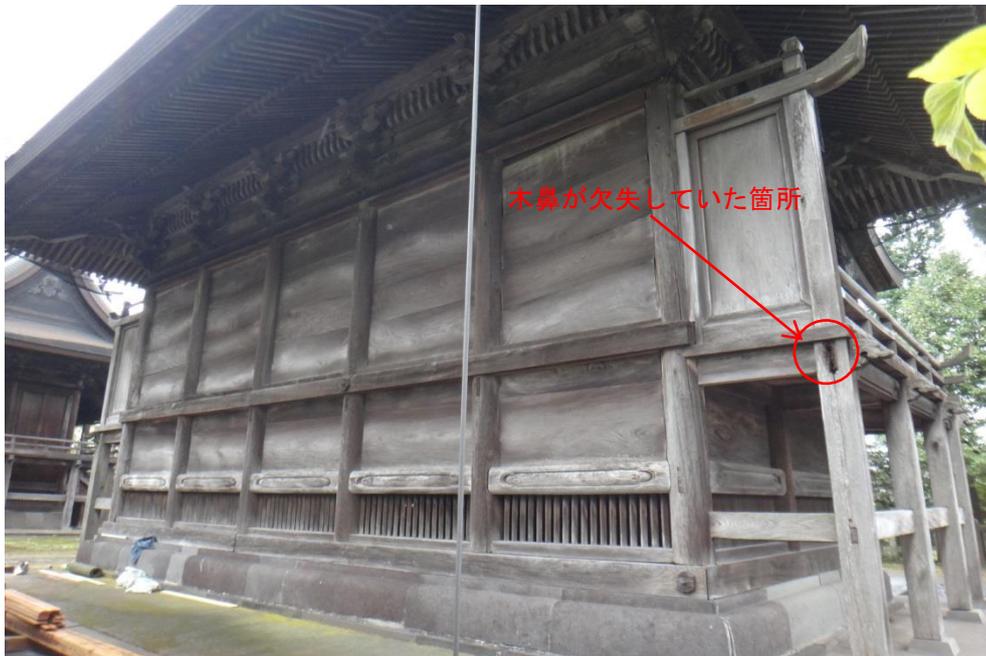
廻縁縁葛の木鼻は、特に日光・風雨にさらされる箇所であるため、他のものよりも腐朽が進みやすい部材です。その腐朽の影響か、一の神殿も二の神殿もその木鼻が1箇所ずつ脱落していました。行方を調べてみると、二の神殿のものは二の神殿の床下に保管されていたが、一の神殿のものは一の神殿周りには見当たらず、いつの時代かに脱落したのちどこかに行ってしまったと判断し、補足分を新たに作製することにしました。

修理前の一の神殿背面

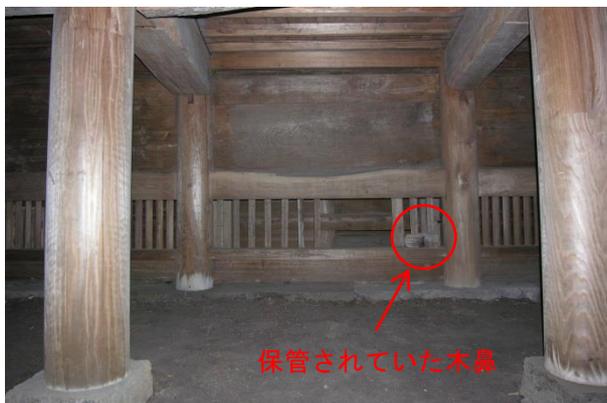
修理前の一の神殿床下

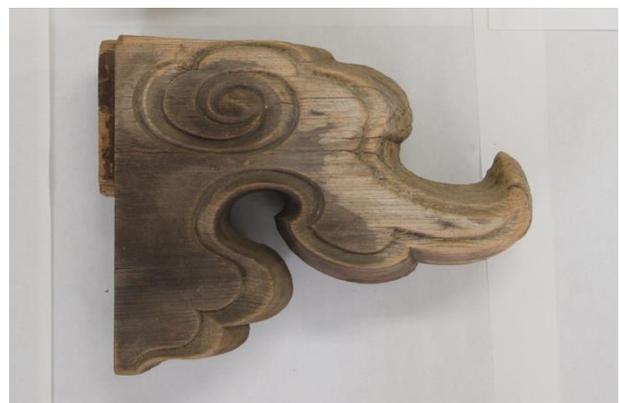
床下に保管されていた二の神殿縁葛木鼻

一の神殿も二の神殿も木鼻は同じ形状であるため、二の神殿の床下に保存されていた木鼻をもとに補足分を作製しました。

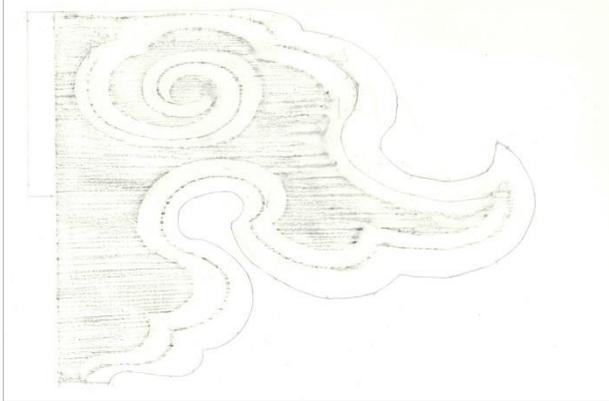
二の神殿縁葛木鼻 摺本

まず紙の上からカーボン紙でこすり彫刻を写し取ります。

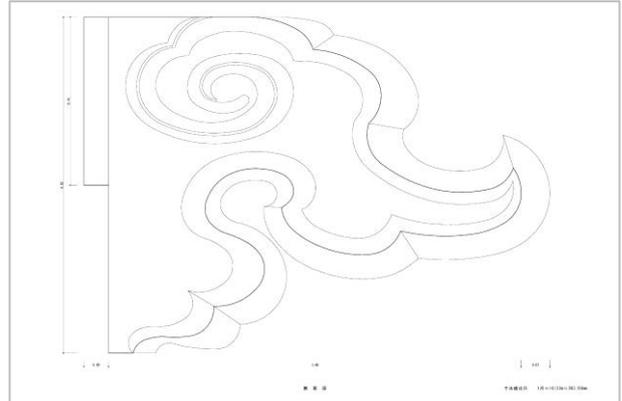
二の神殿縁葛木鼻 図面

摺本と実測寸法をもとに、風化も考慮しつつ図面を作製します。

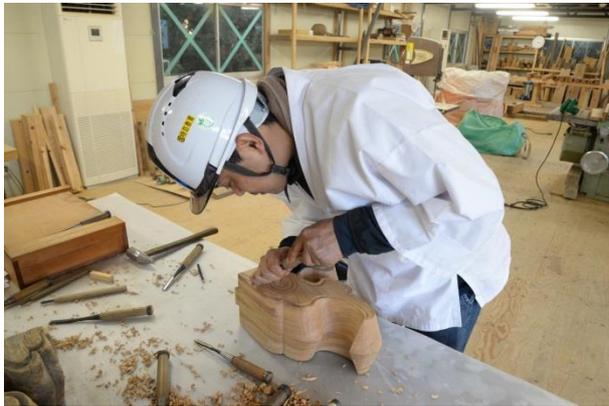
縁葛木鼻 作製

図面を木材に写し取り大工さんが作ります。

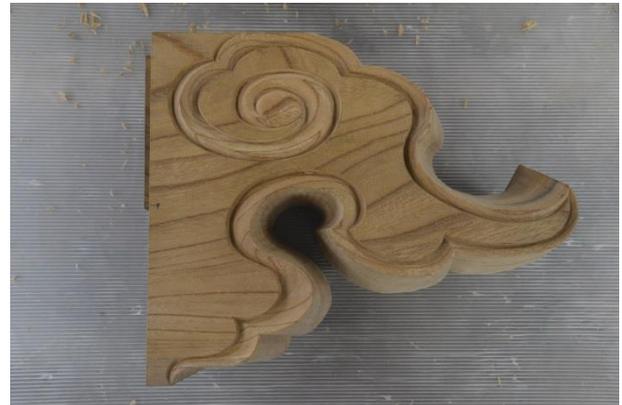
完成した縁葛木鼻

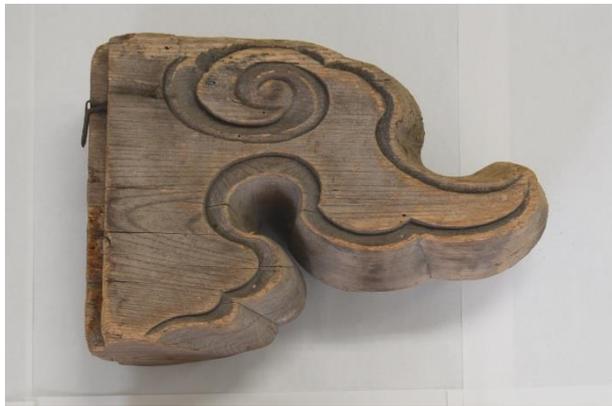
2つ目は、今回回収した木鼻は、一の神殿・二の神殿の同じ縁葛木鼻と比べると形状が若干異なるということです。まず、縁束（えんづか）に取り付く仕口が異なります。他のものは蟻という仕口ですが、この木鼻は蟻の仕口はなく上から釘止めされていたようです。次に、全体的に横長の形状をしています。隅方向に斜めに出ているものは若干長く作られており、それを流用した可能性を考えましたが、隅の木鼻と比べたところ同じとは言えませんでした。そして、彫刻の曲線が他のものとは異なり緩やかな印象を受けるものとなっている点も挙げられます。

発見された縁葛木鼻

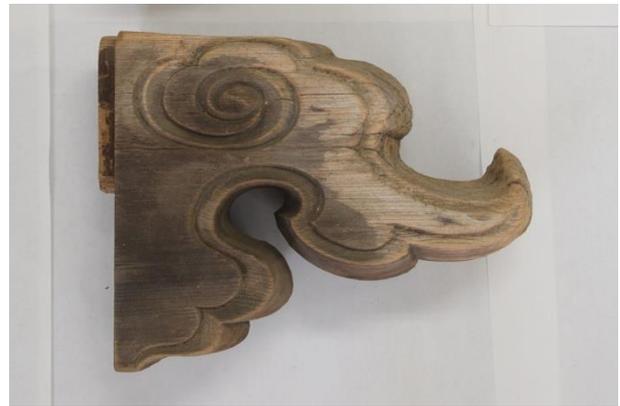
他の縁葛木鼻

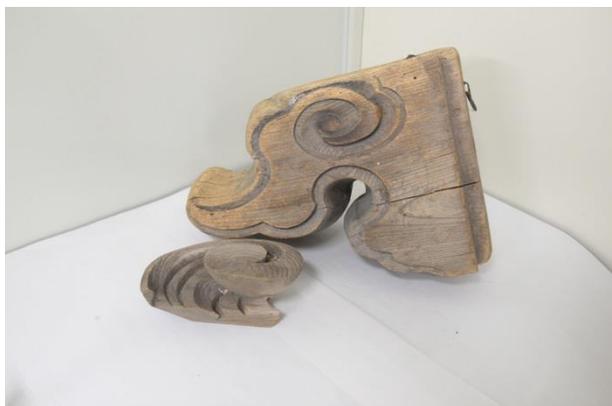
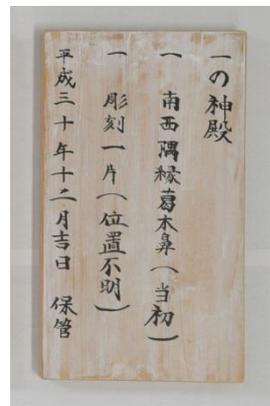
一の神殿の屋根裏に保管した部材（左）と保管内訳を示した木札（右）

どのような部材を保管したのか後世の方々がわかるよう、保管部材を入れた箱の中に内訳を示した木札を入れました。

一の神殿床下で見つかった位置不明の彫刻の一片とともに保管しました。

文化財建造物の修理の際には、数多くの知見が新たに判明しますが、全てのことがわかるわけではありません。そのため、破損などにより建造物の部材としては再用できないがその建造物の歴史を伝えるのに適しているものは、屋根裏などに保管することが各所で行われています。この今回思わぬところから見つかった縁葛木鼻は、箱に収め一の神殿の屋根裏に保管し後世への資料とすることとなりました。
