一の神殿
軒下叩き工事

一の神殿
浜縁地長押繕い・加工

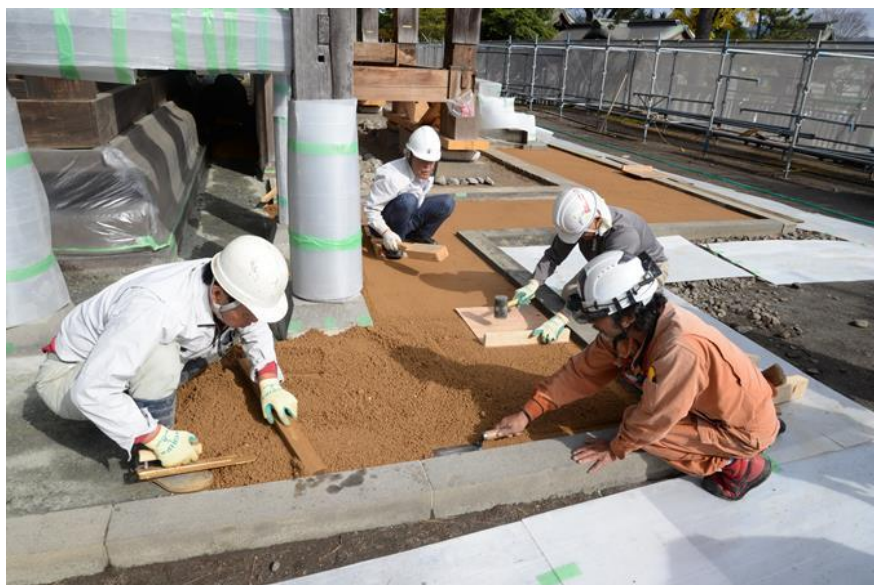
地業の玉石のすき間に碎石を敷き平坦にしたのち、叩き工事を行いました。

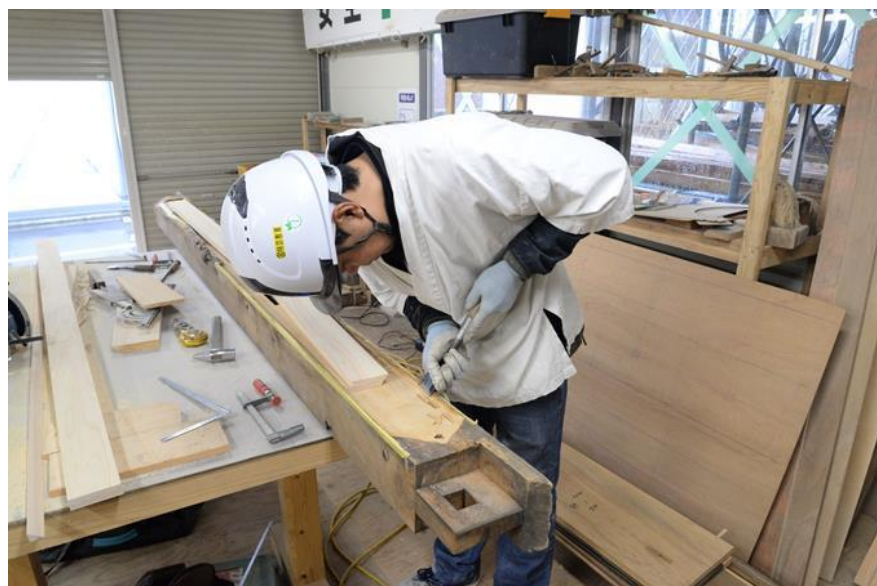
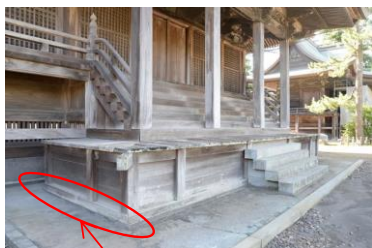
破損の小さいものは剝木・埋木を行い、破損の大きいものは取り替えて新材加工を行いました。

写真はこの部材です

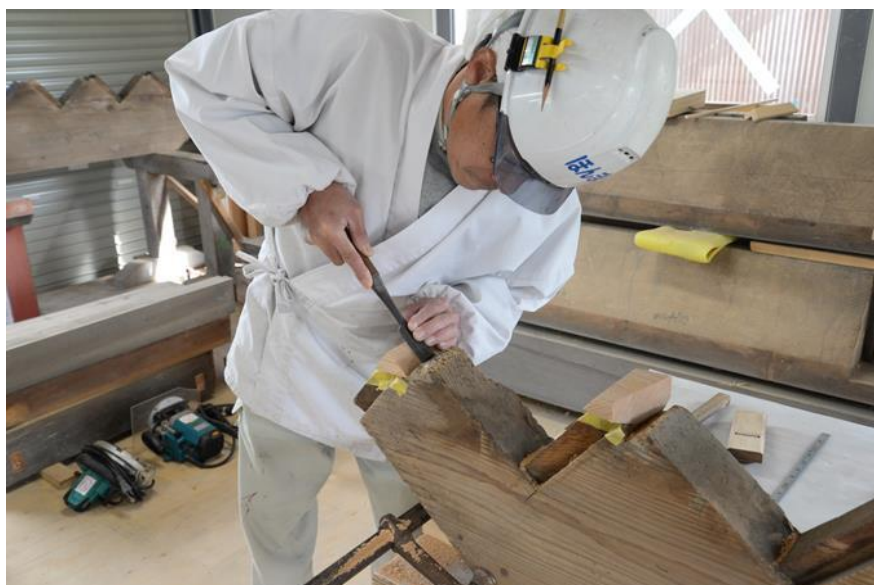
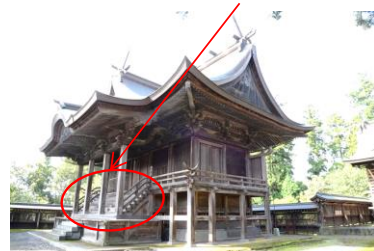
一の神殿
正面木階彫桁繕い

地震による破損や水腐れの箇所を剝木・埋木しました。

写真の部材はこの部分の内部にあります

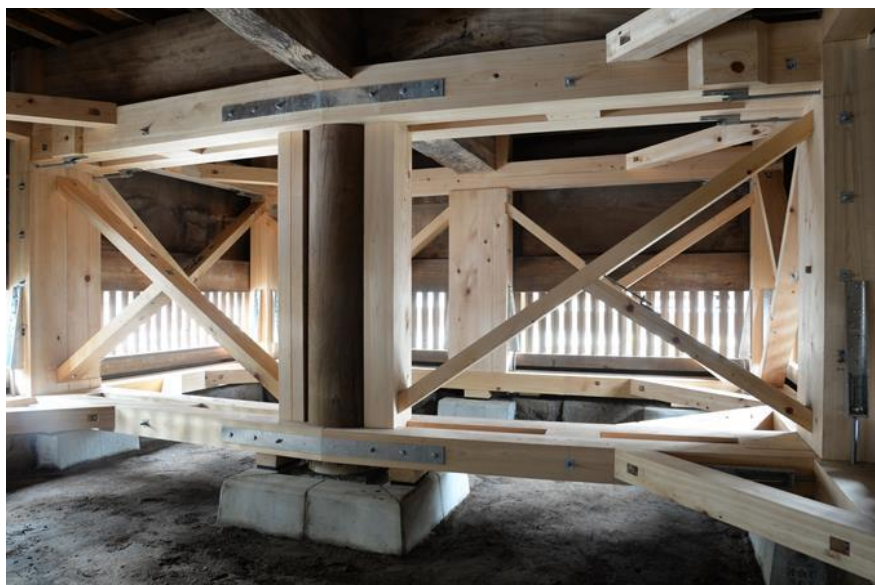
**一の神殿
耐震補強材加工・組立**

床下で、束、繫材、方杖、火打等を組み立てました。
写真は組立完了後のものです。

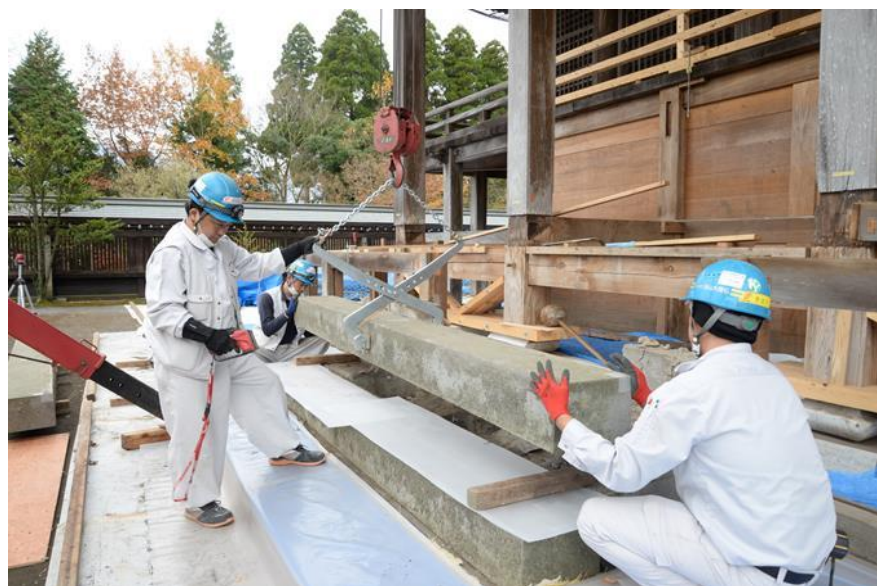
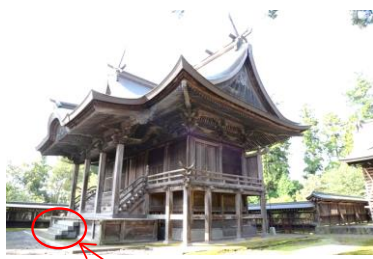
**一の神殿・二の神殿
正面石段取り外し・復旧**

地震によって、石段がずれてしまっていたため、据直しを行いました。

この部分です

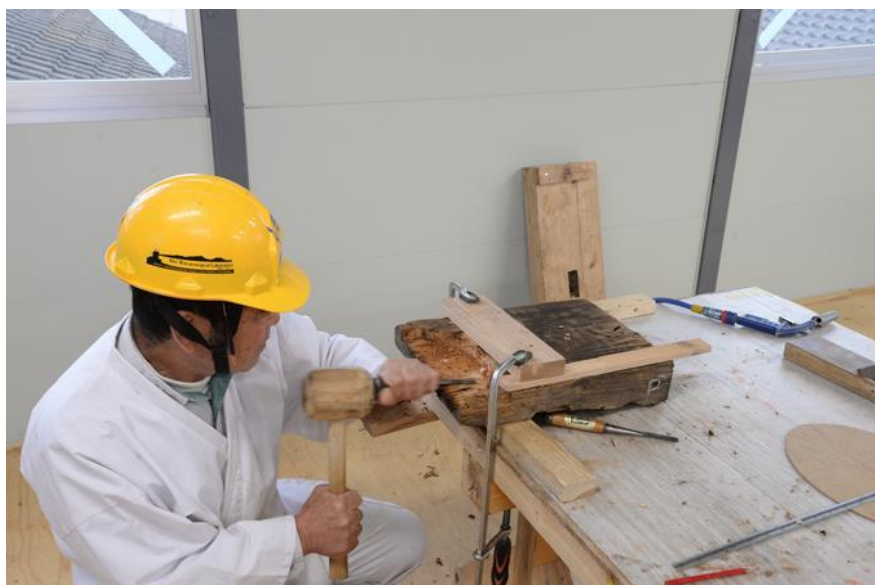
**楼門
上層切裏甲繕い**

埋木、矧木、接着剤付けを行いました。
