**二の神殿  
西面腰長押補修**

先月で楼門の解体が完了し、今月は二の神殿・三の神殿の補修を中心に行いました。二の神殿では、腰長押という部材を神殿本体から取り外し、腐朽部分に矧木を施しました。

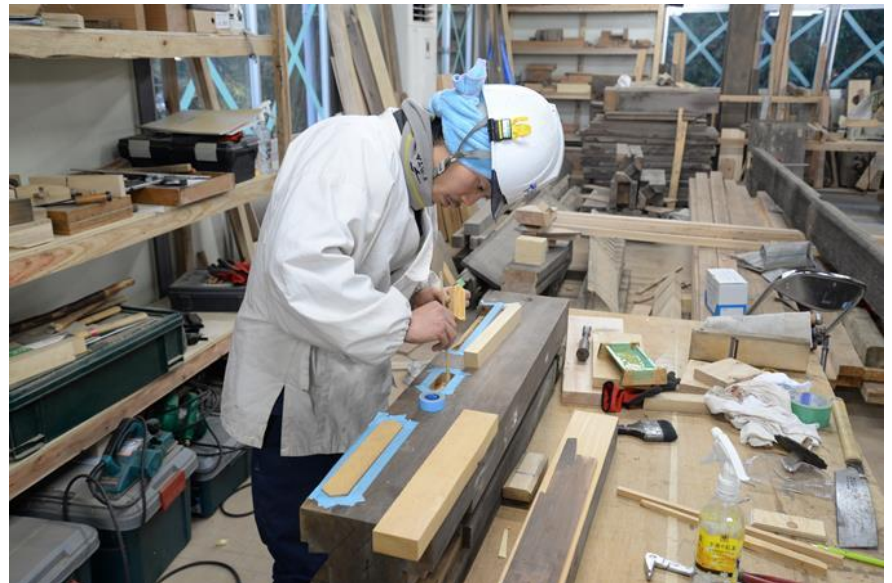
**二の神殿  
浜縁縁束補修**

以前解体した浜縁の部材のうち、縁束と呼ばれる部材の腐朽部分に、埋木を施しました。

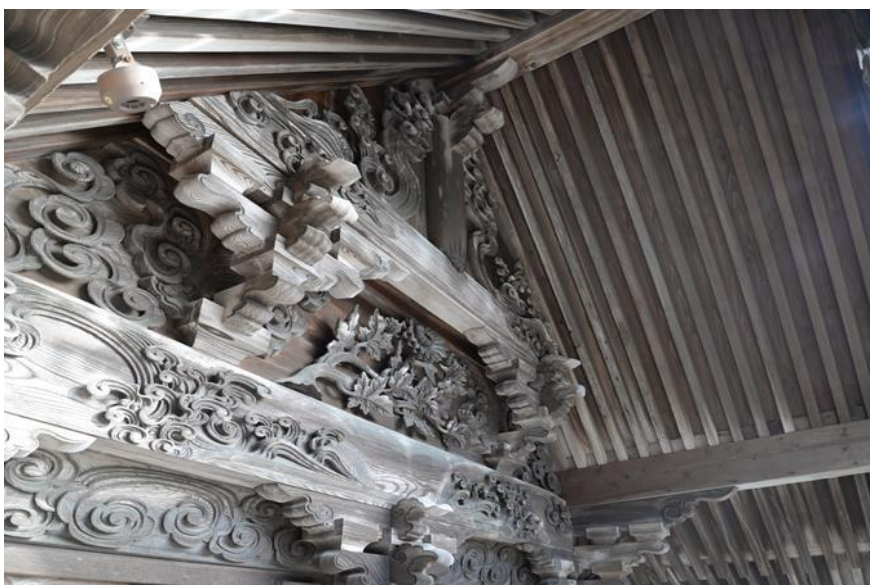
**三の神殿  
南面妻飾**

三の神殿では、南側と北側にも足場を設け、軒廻りの補修を行いました。その際、普段は防鳥網で遮られている軒下の妻飾(つまざり)と呼ばれる部分を見ることができました。

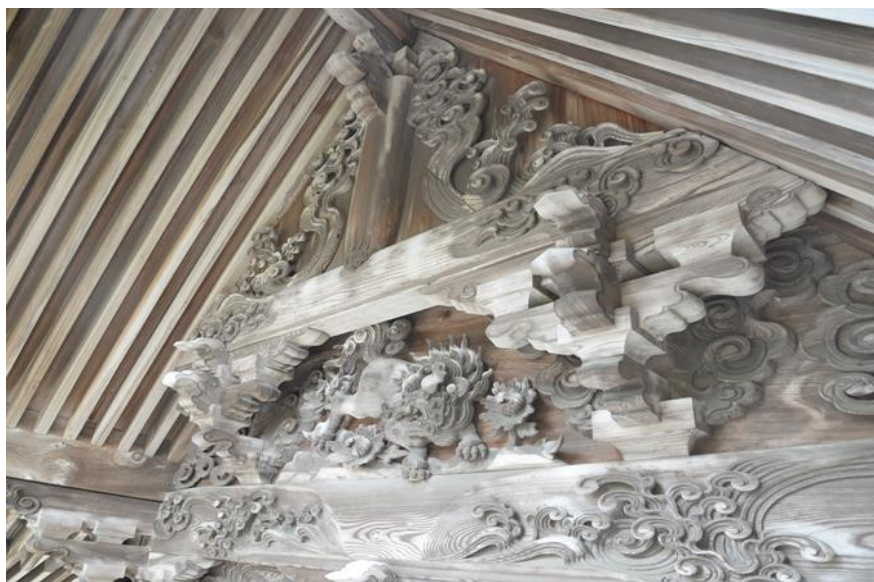
**三の神殿  
北面妻飾**

南面とほぼ同じ構成ですが、写真中央の彫刻が南北で異なります。  
南面は植物のみですが、北面は動物も彫られ、唐獅子と牡丹という組み合わせとなっています。

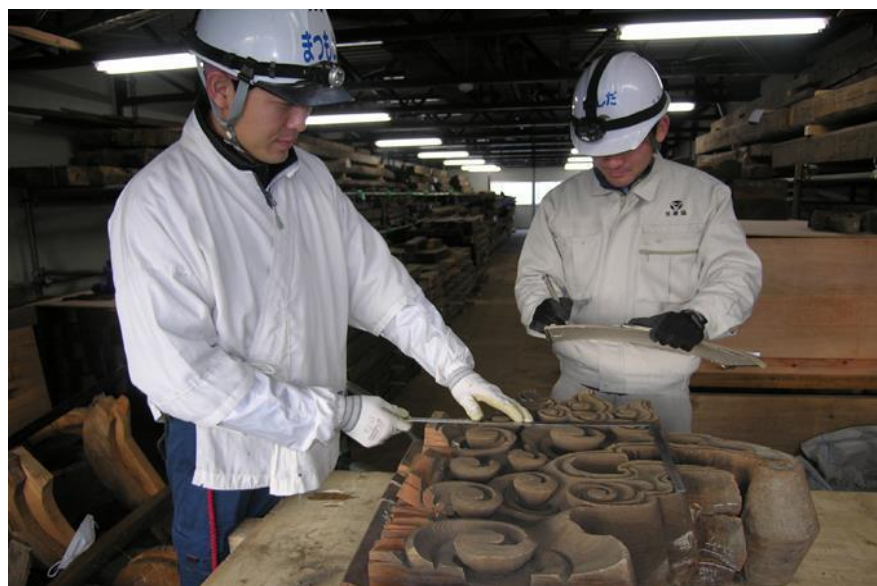
**楼門  
部材調査中**

解体した部材の調査を、引き続き行っています。

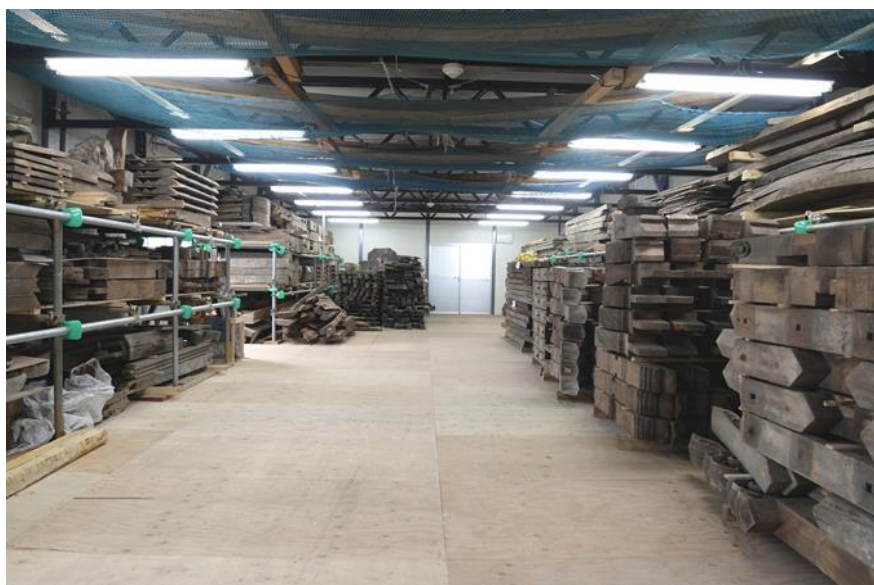
**楼門  
部材格納中**

調査の完了した部材は、解体材保存小屋への格納を行っています。
