素屋根 鉄骨組立

楼門の組立中に風雨から守るための覆屋である素屋根(すやね)の組立を、先月に引き続き行いました。
まず、下段鉄骨の組立の続きを行いました。

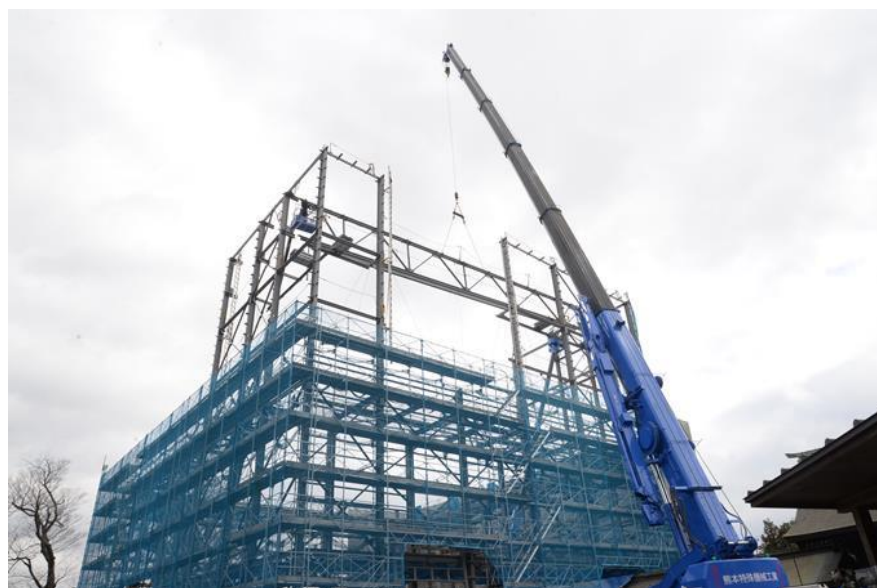
素屋根 鉄骨組立

上段鉄骨の組立にも入りました。
写真は、屋根を支える鉄骨トラスを組み立てているところです。

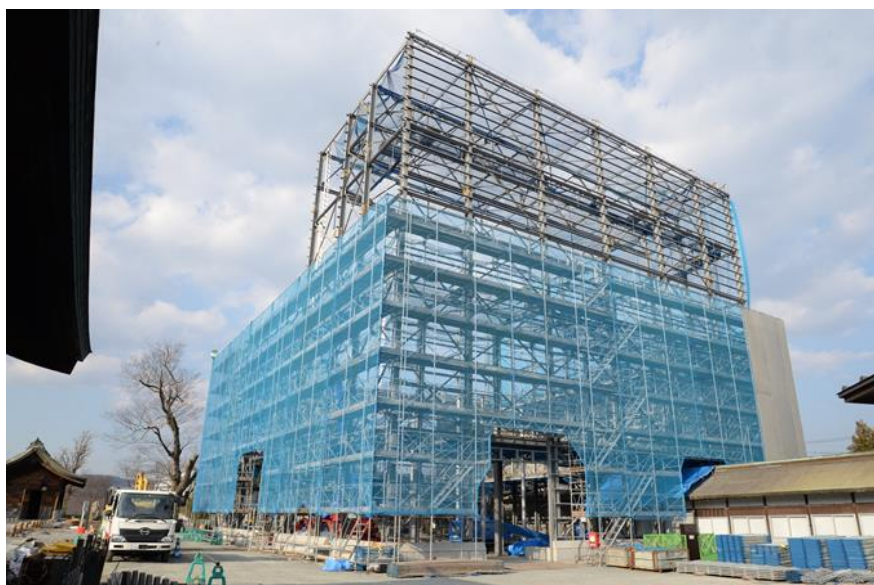
素屋根 鉄骨組立

上段鉄骨の組立も進んでいます。

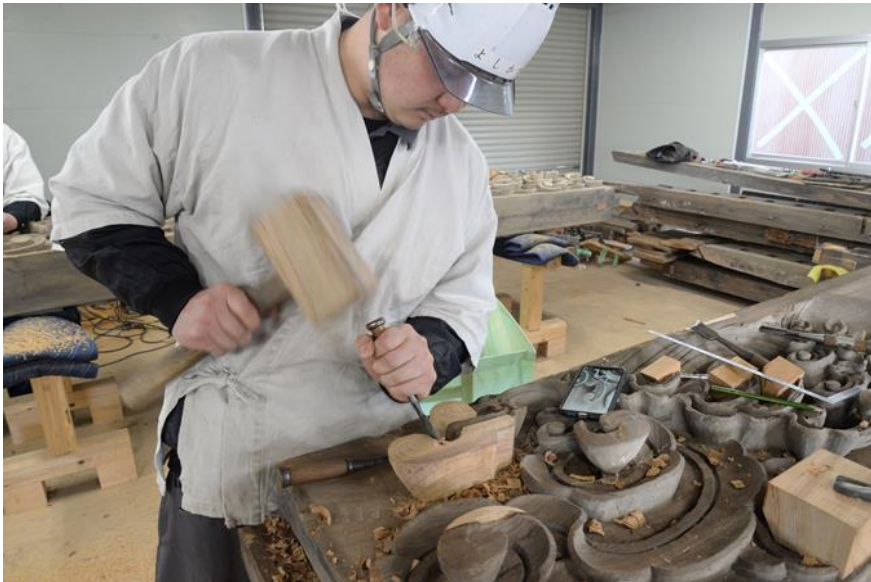
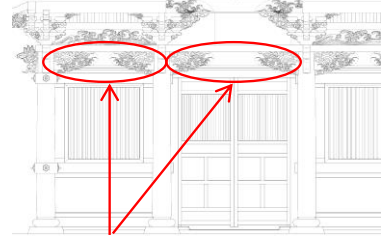
下層 虹梁型頭貫 繕い

倒壊時に生じた表面の疵・へこみを埋木・矧木しました。割れて脱落した渦の彫刻部分は、破片が見つかったものは接着剤付けし、見つからなかったものは新材で作りました。

この部分の部材で

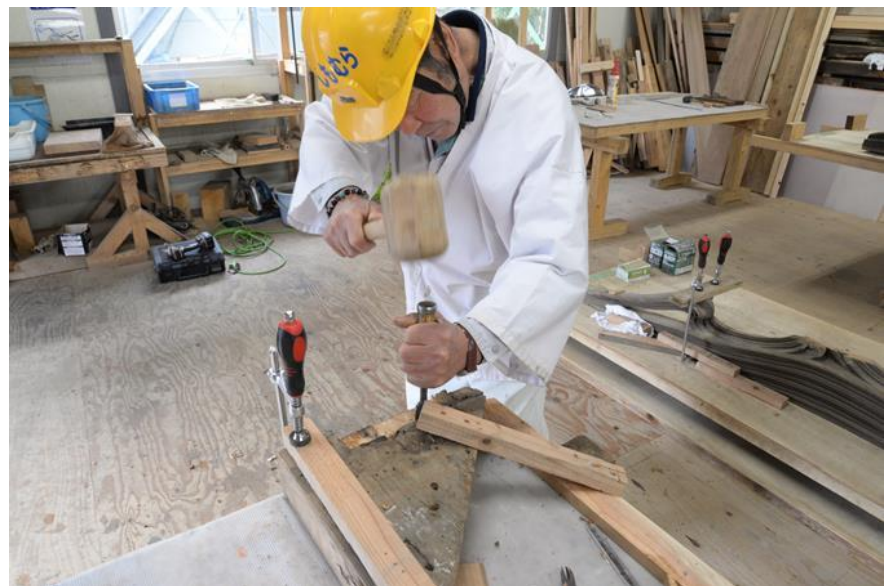
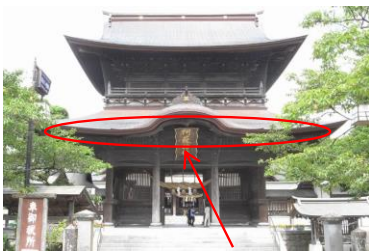
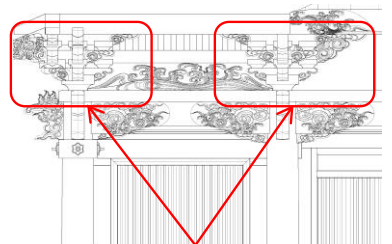
下層 切裏甲 繕い

水腐れや倒壊時に生じた割れなどを、埋木・矧木・接着剤付けしました。

この部分の部材です

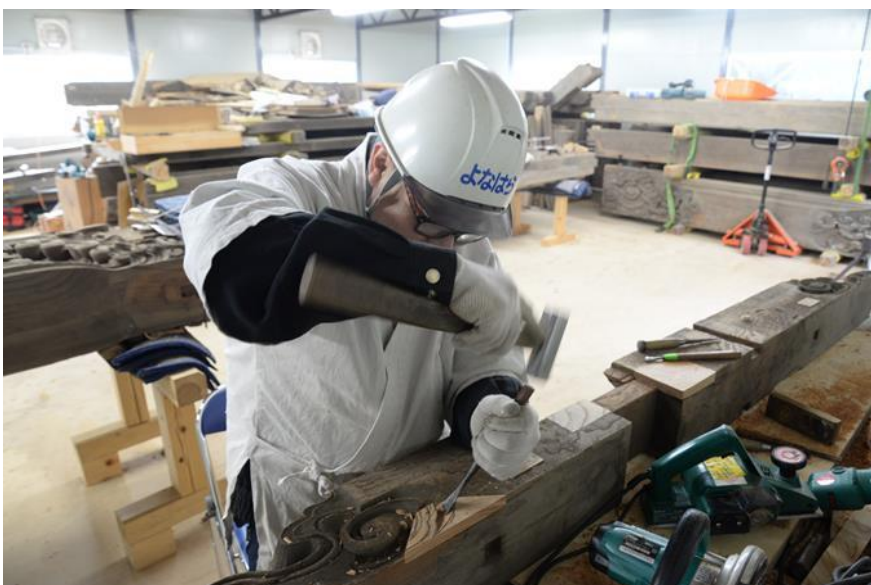
下層 肘木 繕い

倒壊時に生じた表面のすり疵・へこみなどを、埋木・矧木・接着剤付けしました。

この部分の部材です

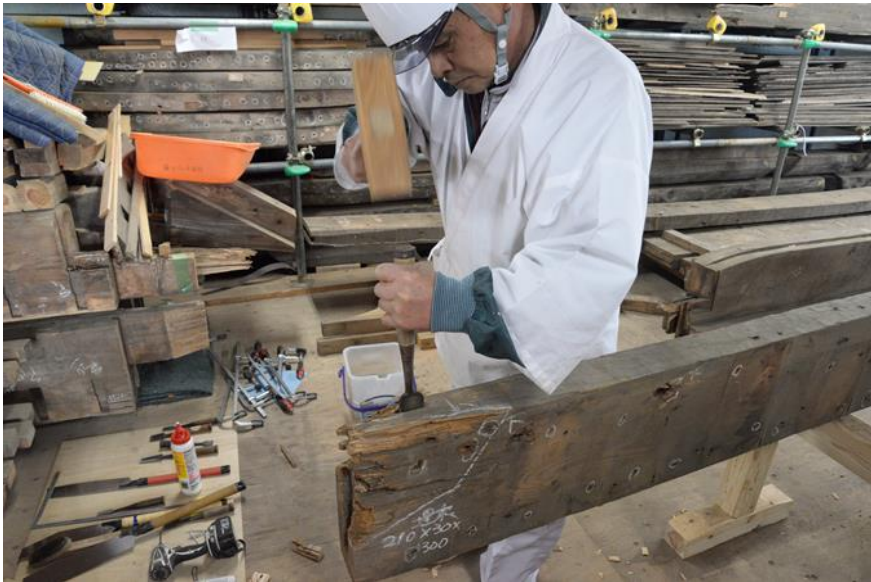
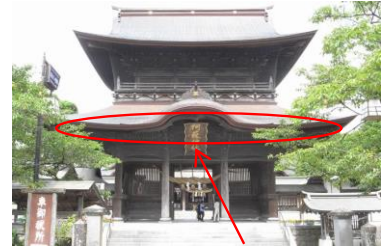
下層 布裏甲 繕い

水腐れや倒壊時に生じた割れなどを、埋木・矧木・接着剤付けしました。

この部分の部材です

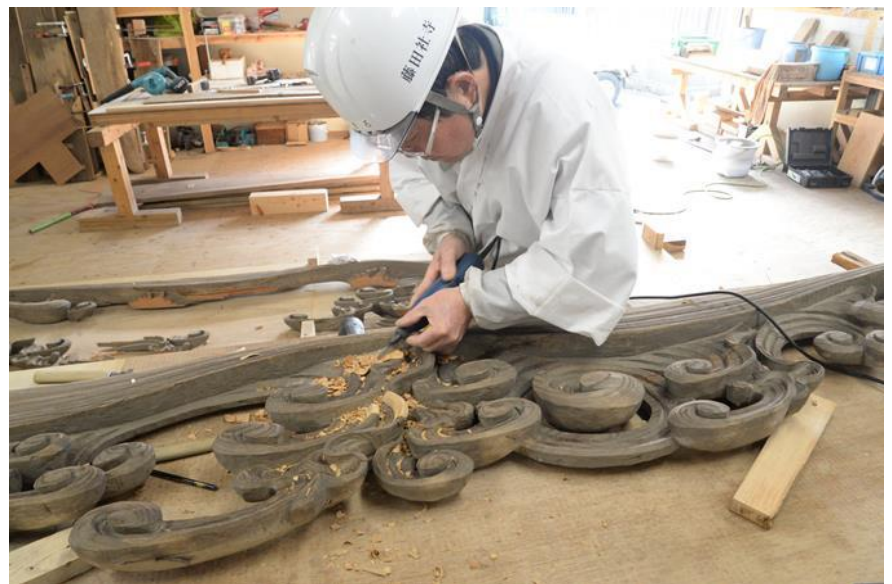
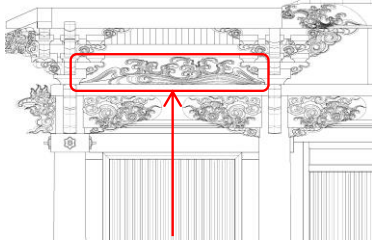
下層 波形の彫刻 繕い

倒壊時に生じた表面の疵・へこみを埋木・矧木しました。割れて脱落した渦の彫刻部分は、破片が見つかったものは接着剤付けし、見つからなかったものは新材で作りました。

この部分の部材です

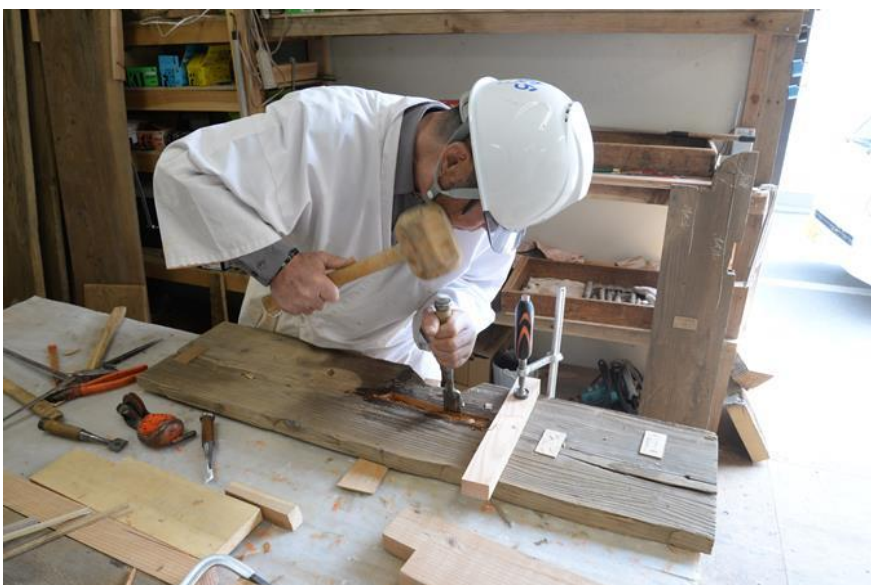
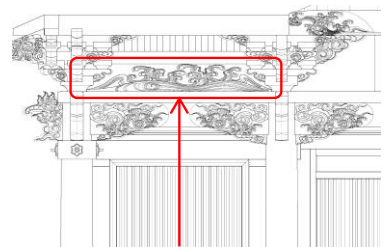
下層 琵琶板 繕い

水腐れや倒壊時に生じた割れなどを、埋木・矧木・接着剤付けしました。

波形彫刻の後ろの壁板です
