おおげた かりぐみ  
大桁の仮組1

大桁を柱の上に乗せる前に仮組を行いました。仮組を行うことで実際に柱に乗せた時にスムーズに組上げることができます。

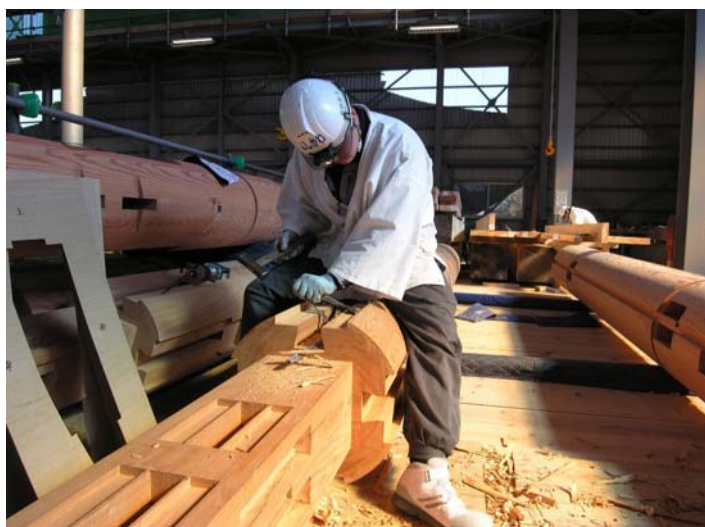
柱の取付き部分の調整

古材の形に合わせて、新材を微調整しました。柱と頭貫の取り合いを調整しています。

この部分です

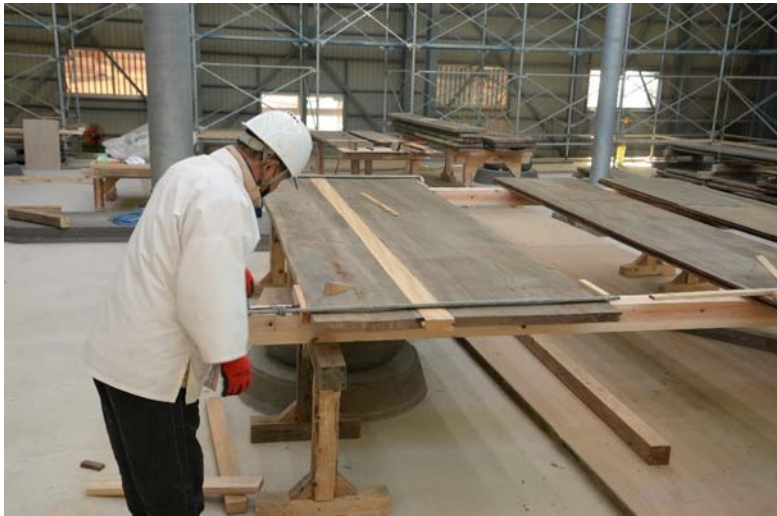
かべいた  
壁板の仮組

繕いを終えた壁板の仮組を行いました。

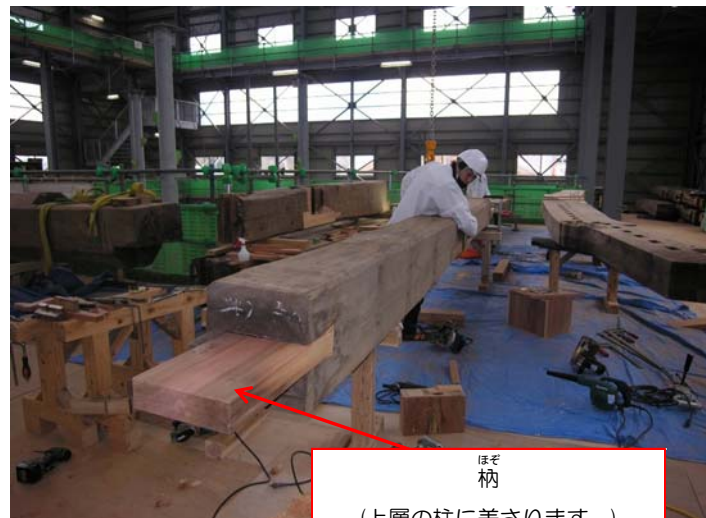
ゆかばり  
床梁の補修

ほぞ  
倒壊時に柄が折れてしまった  
ので新材で補修しました。  
この部材です

ほぞ  
柄  
(上層の柱に差さります。)

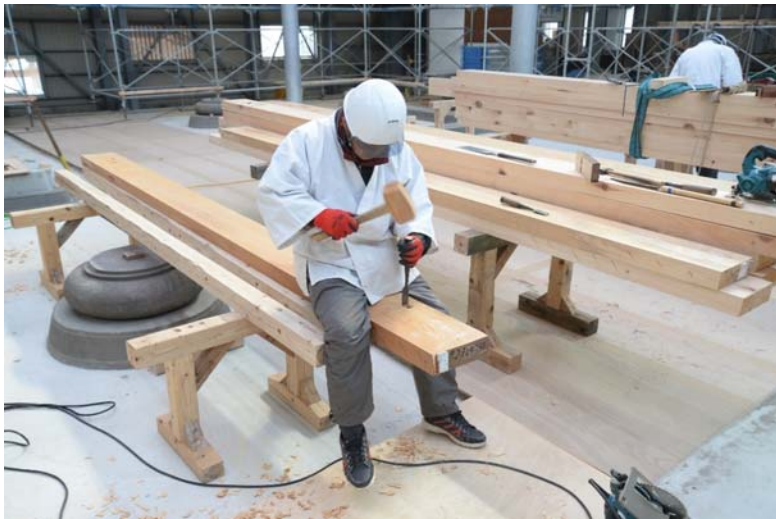
ぬき貫の新材加工

取替となった貫の新材加工を行いました。

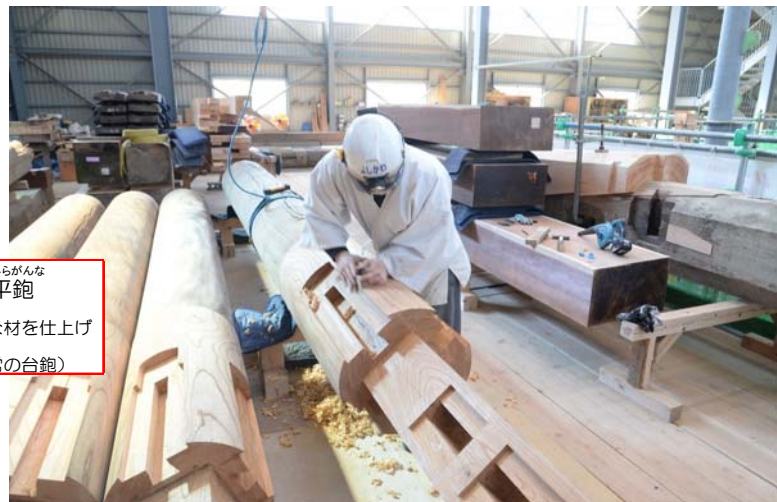
新材柱の<sup>かん</sup>鉋仕上げ

新材は鉋仕上げを行いました。  
だい<sup>かん</sup>鉋の一種である「<sup>うちまる</sup>内丸鉋」を使って仕上げました。

ひらが<sup>な</sup>平鉋  
(平らな材を仕上げる通常の台鉋)

うちまる<sup>かん</sup>内丸鉋  
(丸柱の曲面にあった形の鉋)

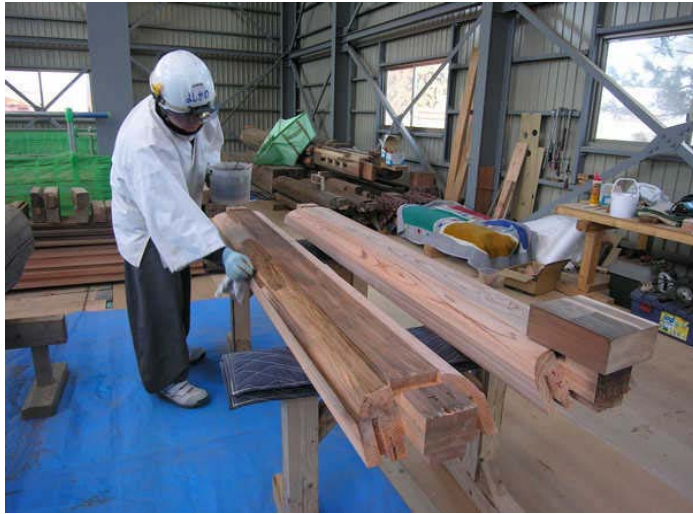
れんじまど 連子窓の仮組

連子窓の仮組を行いました。

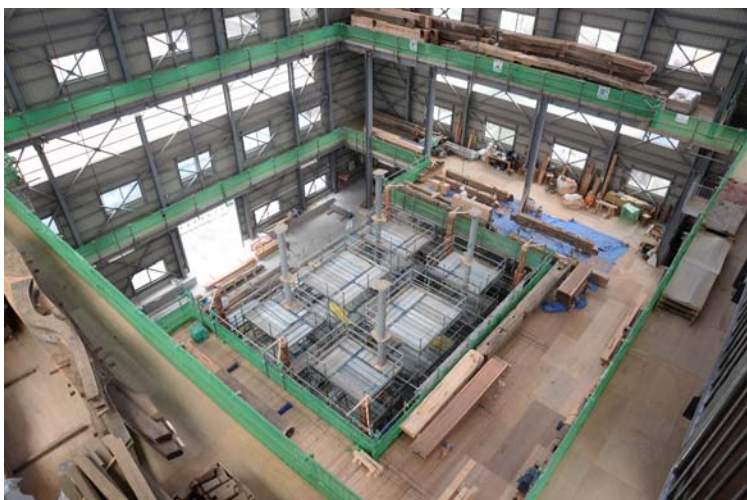
すやね  
素屋根内状況

素屋根4階より撮影(2月)。立柱祭後に組立用の足場を組み立てました。
