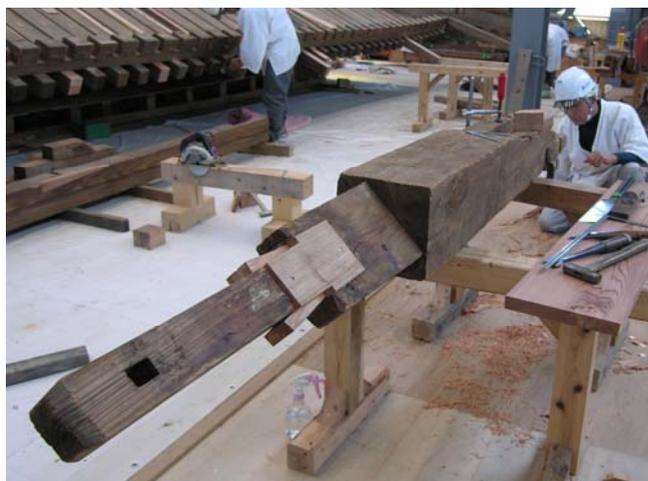
上層 小屋束

倒壊により破損した箇所を丁寧に補修しました。

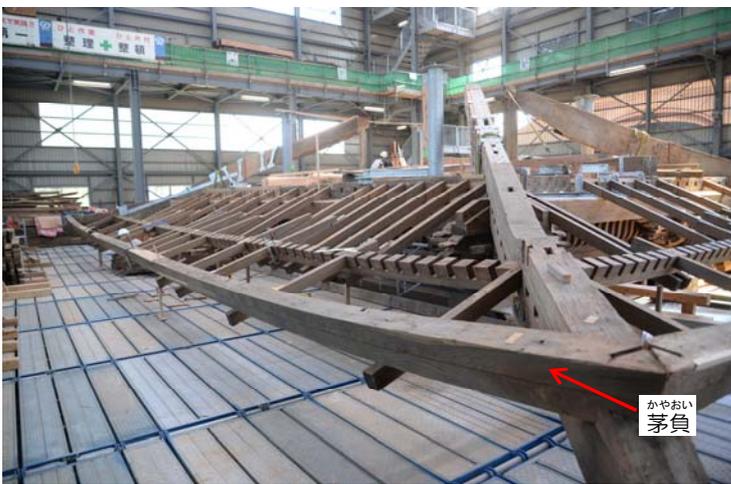
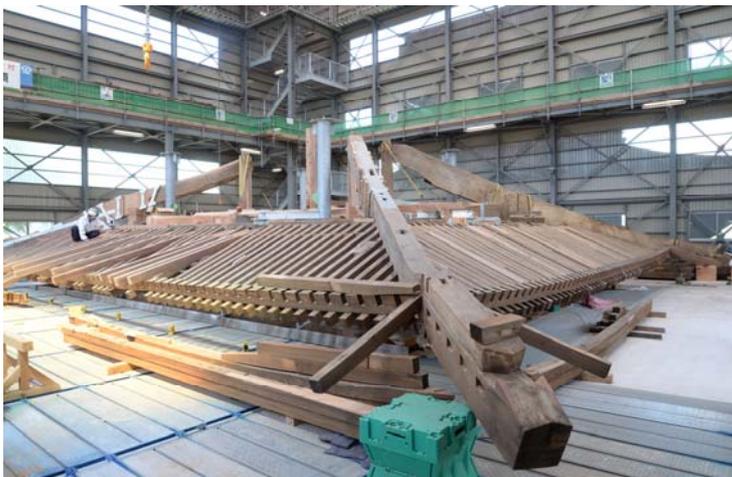
かやおいかりぐみ
茅負仮組

古材の茅負の長さに合わせて、隅木の角度を決めました。

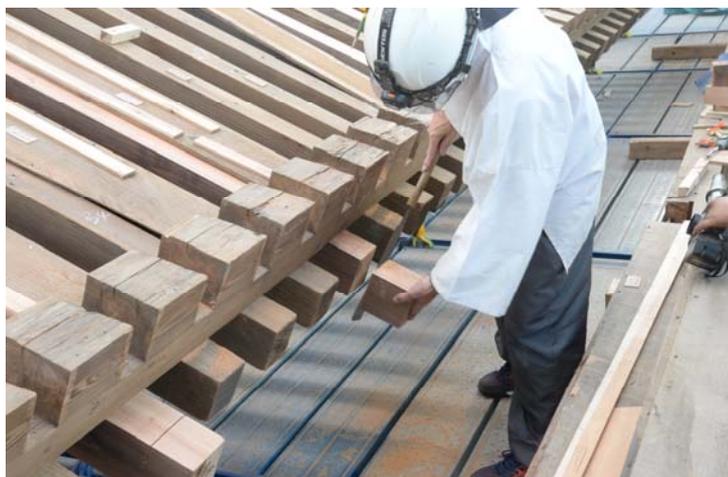
地垂木 2

新材地垂木の先端は古材に合わせて最後に切り、木口は鉋で仕上げました。

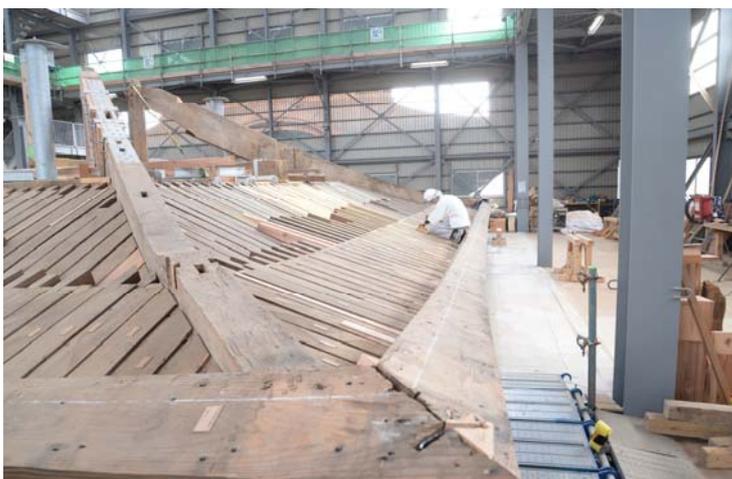
ぬのうらごう
布裏甲

茅負と布裏甲をクランプで締め付け、仮固定し、5寸釘(長さ150mmの釘)で釘止めしました。角の部分は銚(かすがい)で布裏甲同士を止付けました。

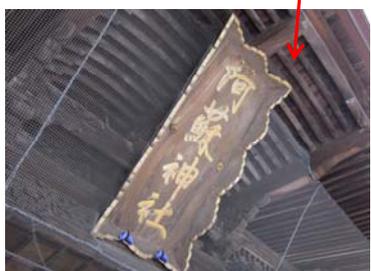
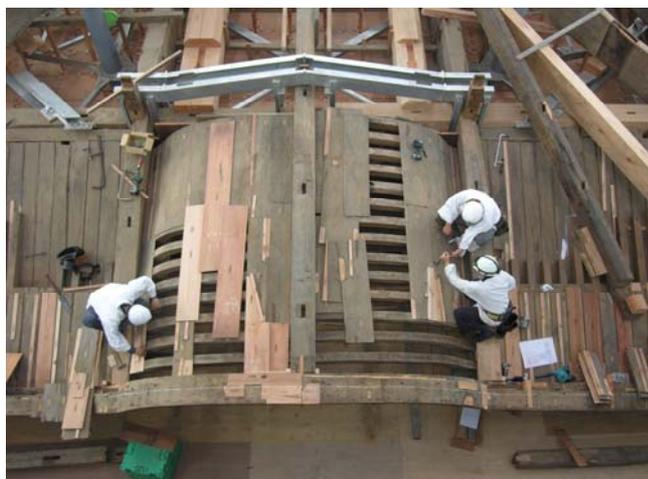
唐破風 化粧裏板

補修した箇所や、新材の裏側は古色を塗っていないので色が違います。

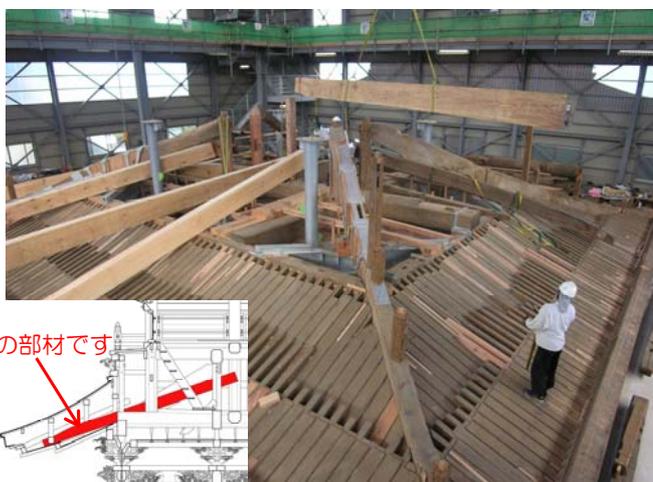
はねぎかりお
桔木仮置き

これから取付く構造補強の鋼材と接触しないように据付位置を調整しました。
