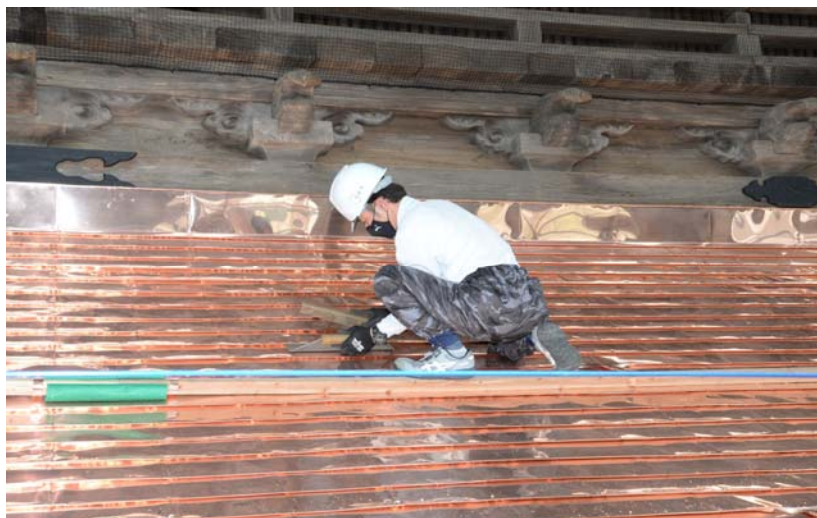
下層屋根面ならし

屋根面の仕上げで、ハゼを叩き締めるが、ぴったりと折ってしまうと毛細管現象で雨水が漏る可能性があるため、鉄板を差し込み適度に浮かせながら叩き締めました。

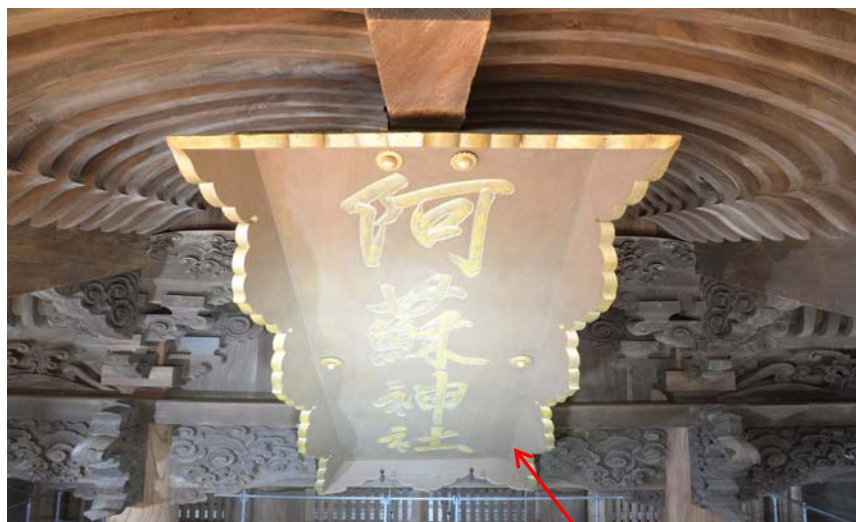
下層 <sup>へんがく</sup> 扁額

唐破風の内部に、修理を終えた扁額が、取り付けられました。倒壊時には下敷きになっていましたが、復旧することができました。

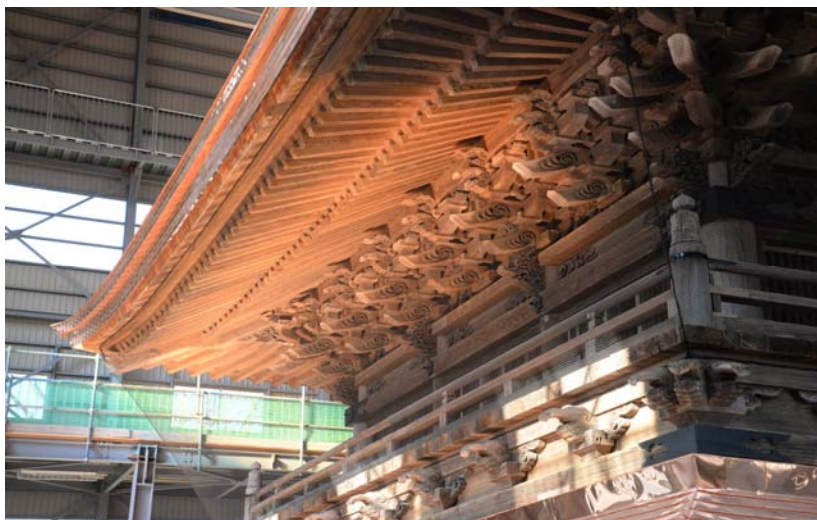
下層 屋根葺状況

正面の唐破風が完成しました。

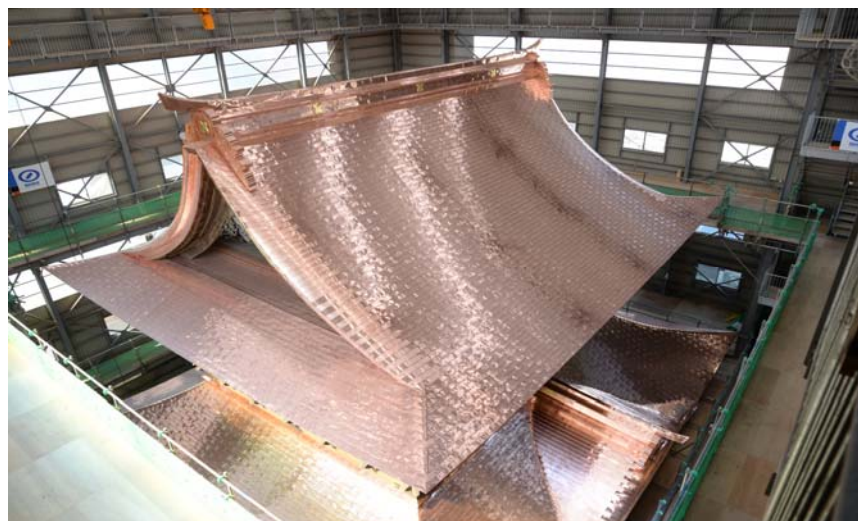
素屋根内部状況

屋根が葺き終わり、楼門の上層と下層の屋根が現れました。
