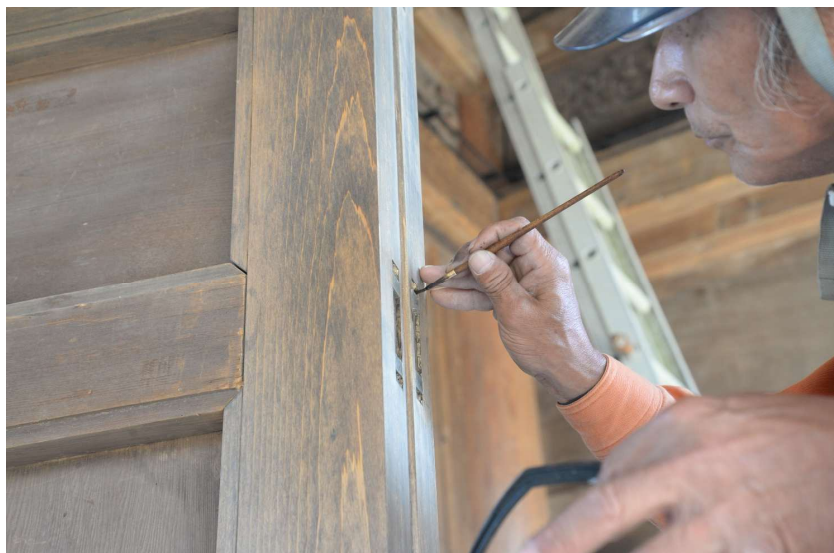
こしょくぬり
古色塗

新材に墨を塗り、古材と色を合わせました。

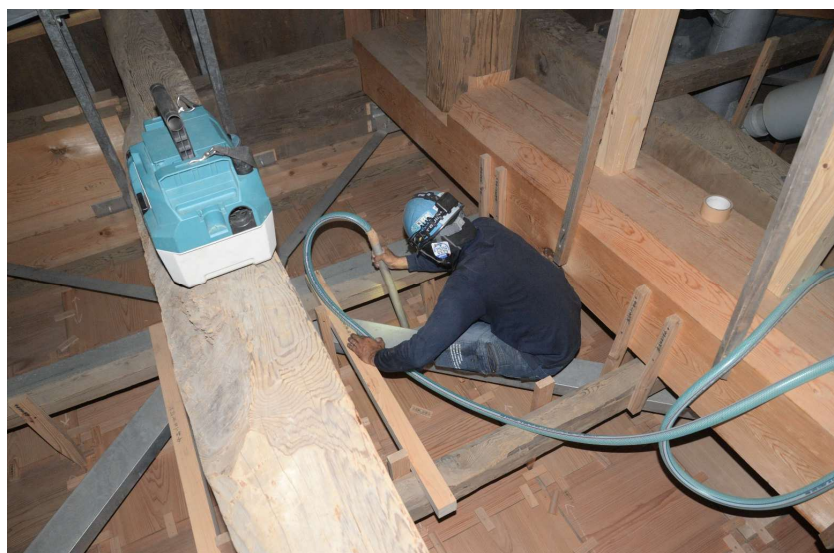
清掃

楼門内の作業が完了したため、天井裏や二階室内の仕上げの清掃を行いました。

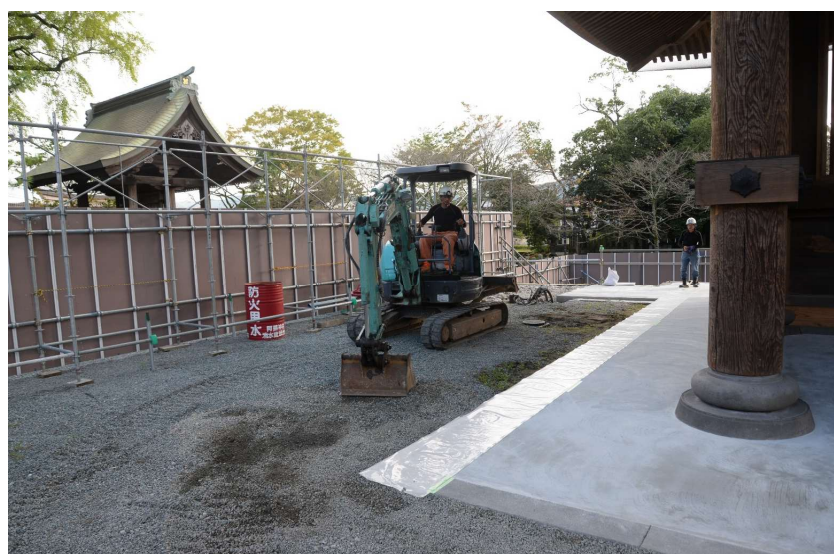
砂利敷

周辺の整地を行い、砂利を敷均しました。

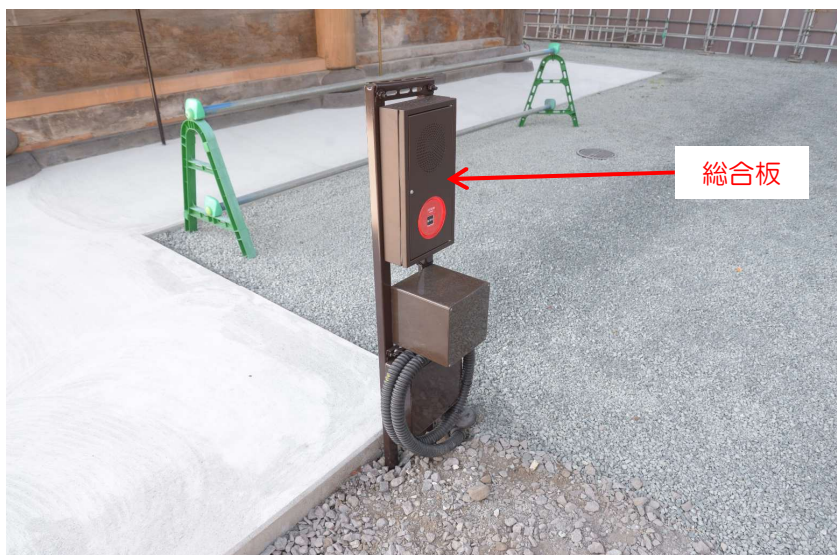
じどうかさいほうちき ふっきゅう
自動火災報知機の復旧

楼門を火災から守るための設備を復旧しました。楼門内部には煙感知器をつけました。透塀が完成した後、この総合板は透塀に取り付ける計画です。

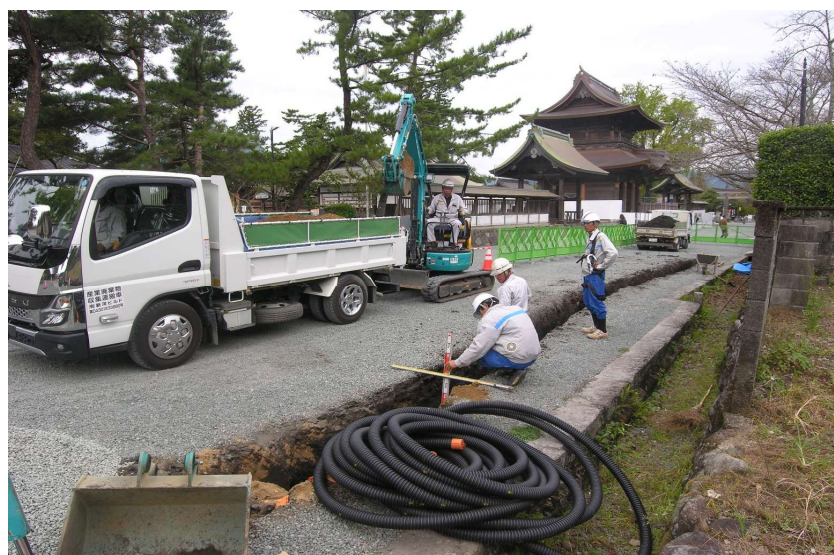
炎センサーの埋設配管

楼門を監視する炎センサーの配管を埋設しました。楼門の周囲のポールに炎センサーを付けて監視する計画です。
