修理工事こぼれ話⑥ 楼門化粧隅木に書かれた墨書

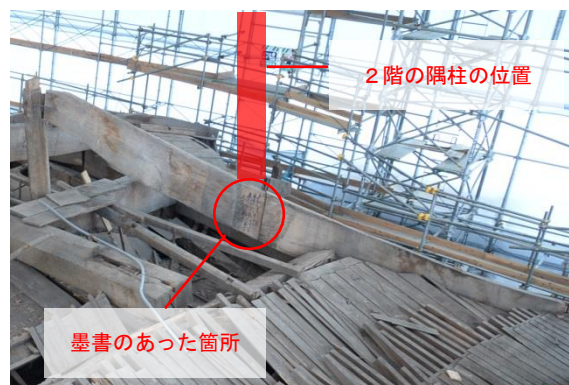
南東化粧隅木（南より望む）

化粧隅木とは、軒を見上げた時に、隅方向に斜めに見える部材です。阿蘇神社の重要文化財建造物の中では、一の神殿、二の神殿、楼門にみられる部材です。曲線を多用している寺社建築の屋根造形は、規矩術（きくじゅつ）と呼ばれる技術を用いて造られますが、化粧隅木はその要となる部材です。

阿蘇神社楼門の1階屋根化粧隅木は、全長が10メートル以上ありますが、軒先から3分の2ほどの位置に2階の隅柱が根元部分で化粧隅木を挟むようにして乗っています。その柱に挟まれていた箇所から墨書が発見されました。

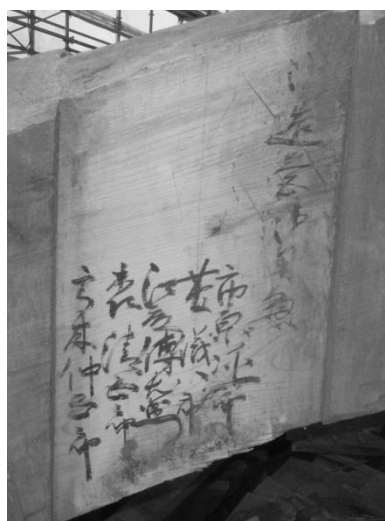
南東化粧隅木東面の墨書

御造營御用懸
市原弥平
菅儀八郎
江藤傳右衛門
森清五郎
高木仲五郎

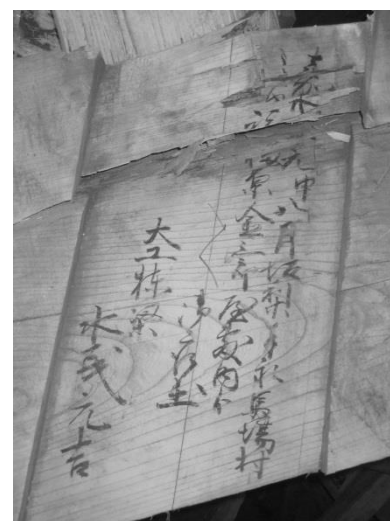
南西化粧隅木南面の墨書

(永)
嘉永元申八月 坂梨手永馬場村
之内 福原金三郎屋敷内より
御取出
大工棟梁
水民元吉

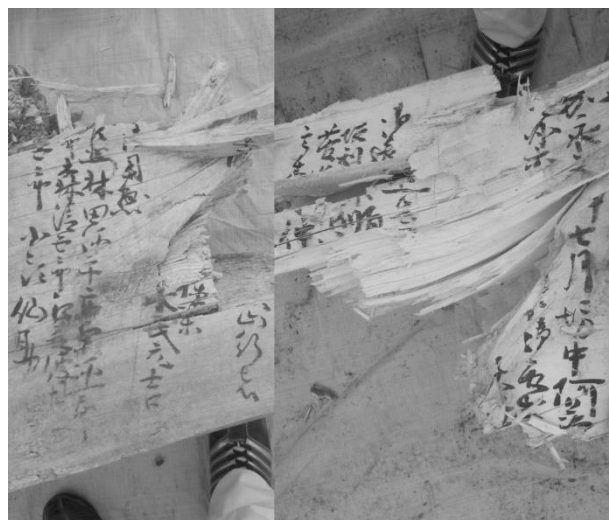
北西化粧隅木西面の墨書

墨書のところで折れてしまっています

坂梨手永中原村
岩下忠次郎屋敷内より御取出
大工棟梁
水民元吉 | 御造營御用懸
熊本手
坂梨順左衛門
林田弥平
市原弥一郎
菅儀八郎
江藤傳右衛門
森清五郎
高木仲五郎
小頭
仙助 | (嘉永元申)
(蘇)
□永□□七月 坊中阿□山行者
(二行目破損著しく判読不可)
(大工)
□□棟梁
水民元吉 |
