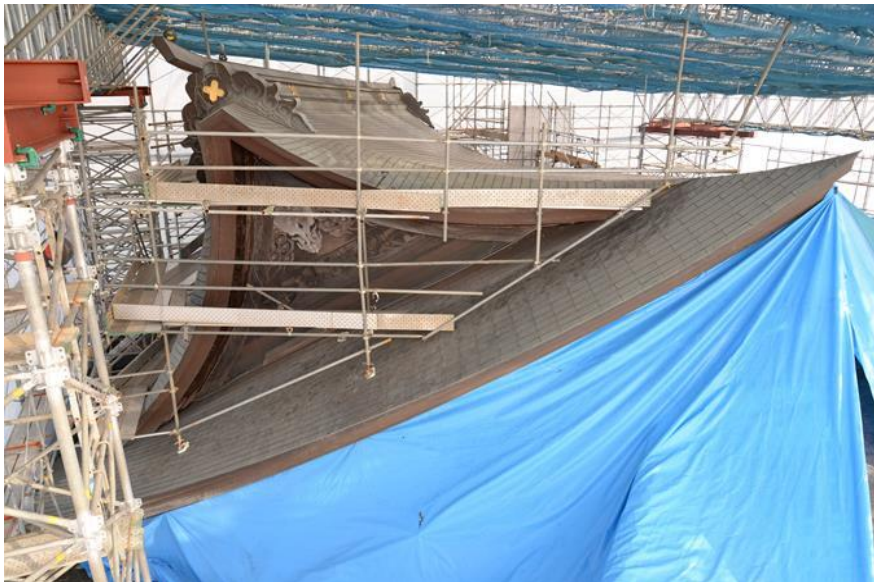
解体前

解体開始前の様子です。

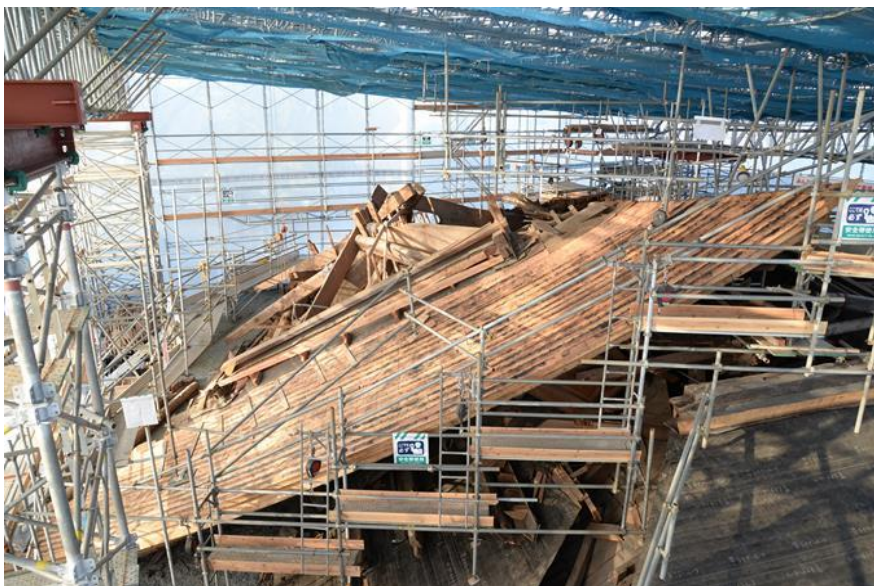
2階屋根解体中①

2階屋根銅板葺を、上から順に解体していきました。
銅板葺を解体しつつ、屋根の骨組も解体していきます。

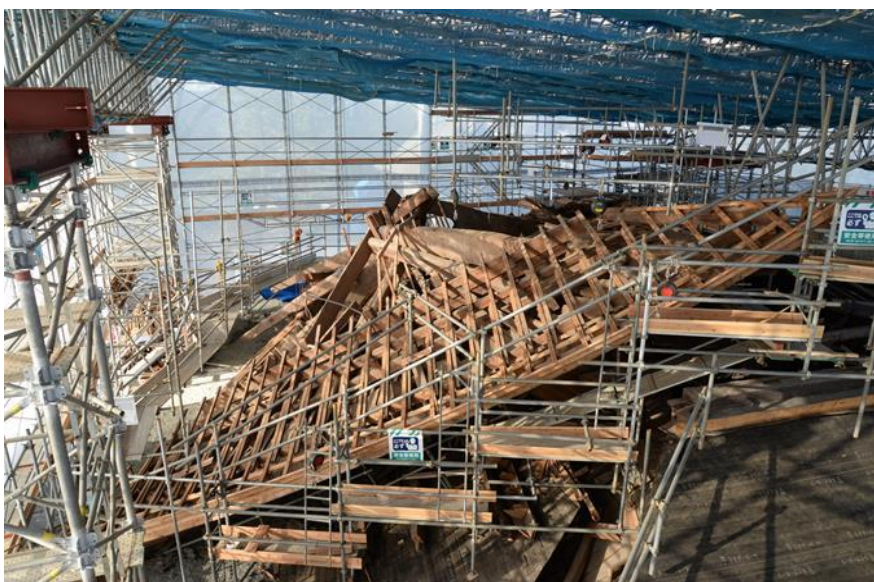
2階屋根解体中②

2階部分の屋根の解体が進むと、太い材料でできた骨組があらわになってきました。

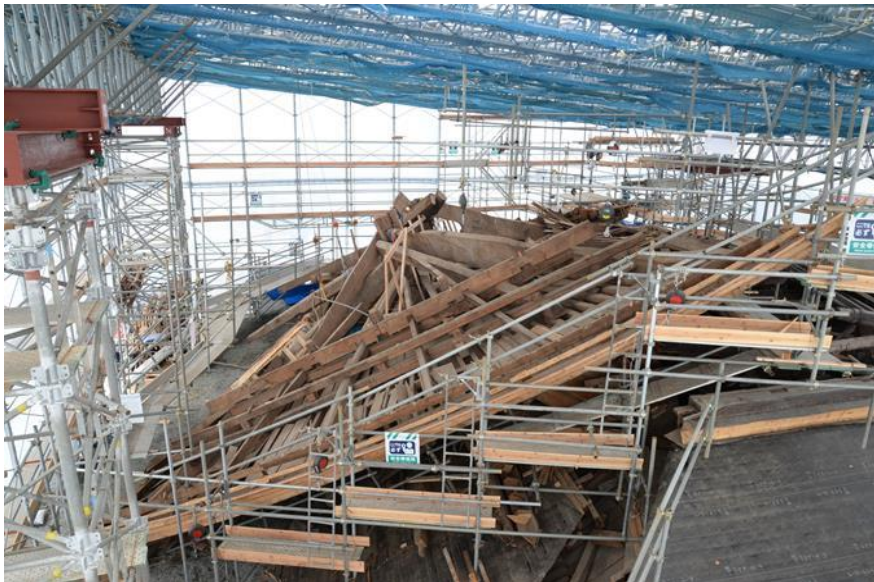
2階屋根解体中③

銅板葺の下地を解体していくと、軒廻りの骨組も見えてきました。

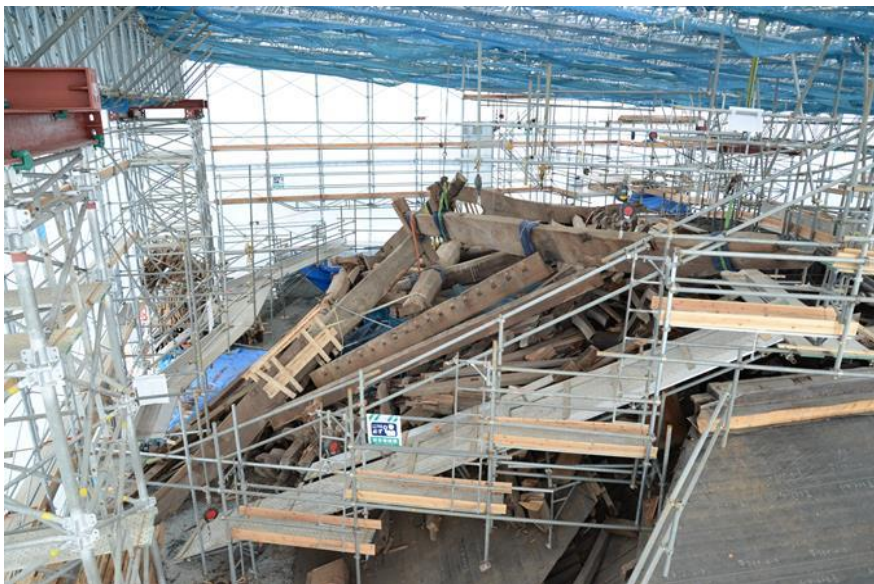
2階屋根解体中④

軒廻りの材料を解体し、屋根は太い骨組を残すところとなりました。これらはクレーン車を用いて解体を行います。

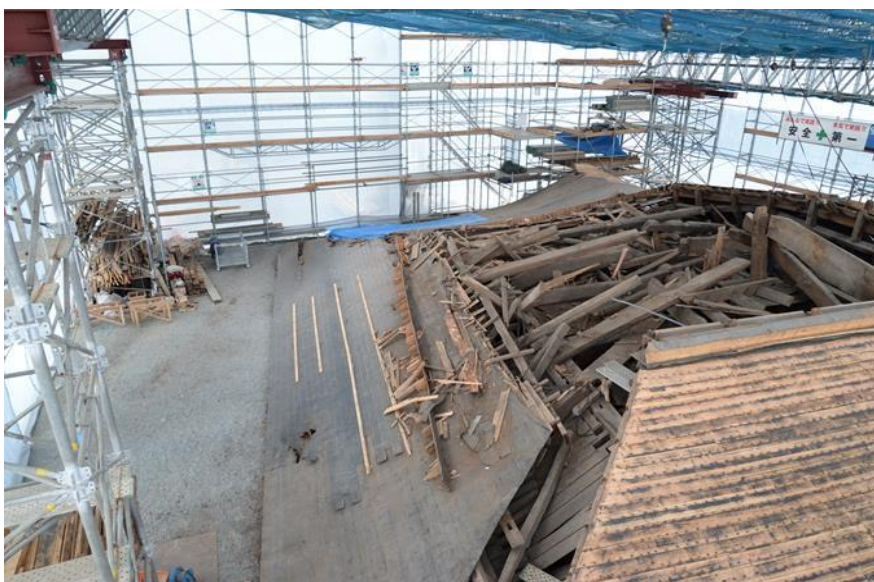
2階解体完了

屋根を解体したのち、残りの2階の材料を解体しました。これで2階の解体が完了しました。

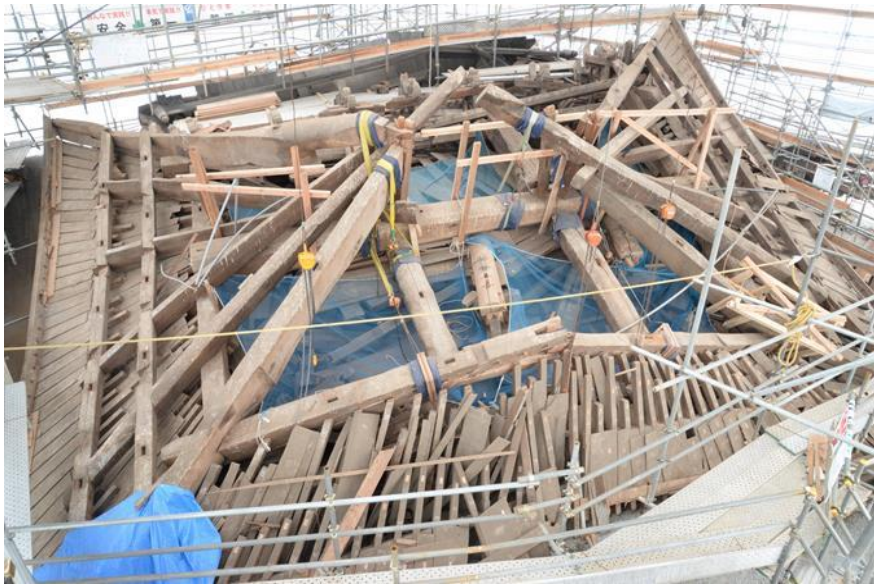
2階屋根軒廻り・骨組解体中

銅板葺の解体が完了し、次に軒廻りや、梁・桁・隅木といった骨組の解体を行います。

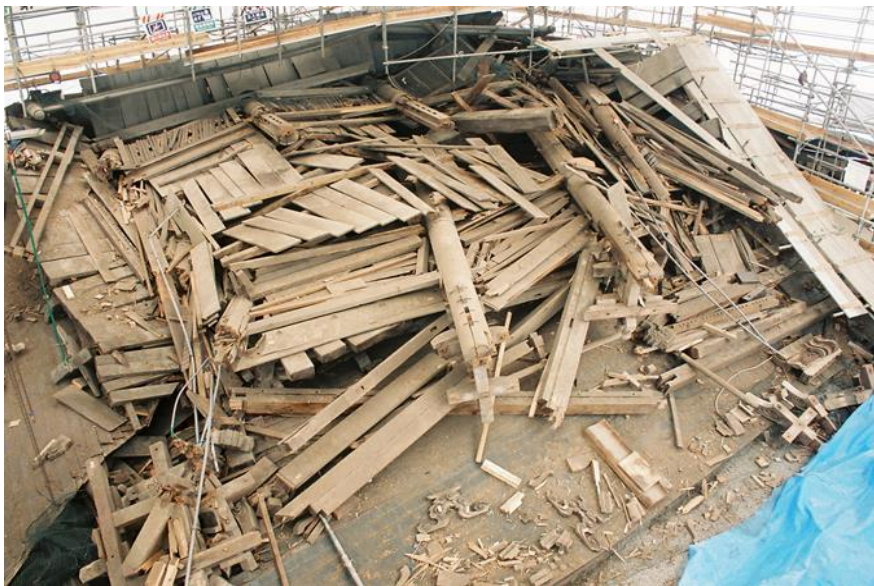
2階屋根解体完了

屋根骨組の解体が完了し、2階の倒壊状況があらわになりました。柱は写真手前方向に倒れ、写真中央に見える床板もばらばらに外れてしまっています。

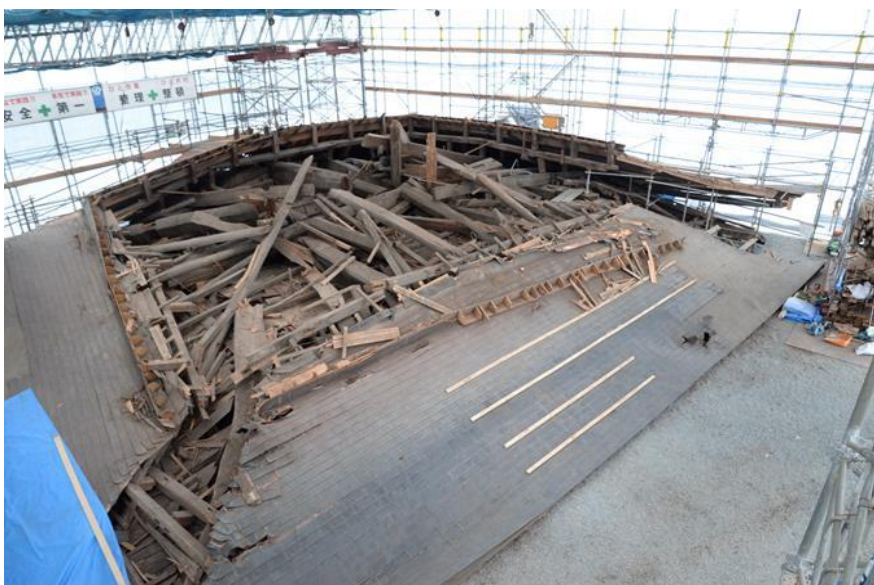
2階解体完了

残りの2階の材料の解体を行い、2階の解体が完了しました。写真中央では、1階屋根の骨組の倒壊状況があらわになっています。その周囲を囲うように1階屋根面が倒壊しています。これらも順次解体していきます。

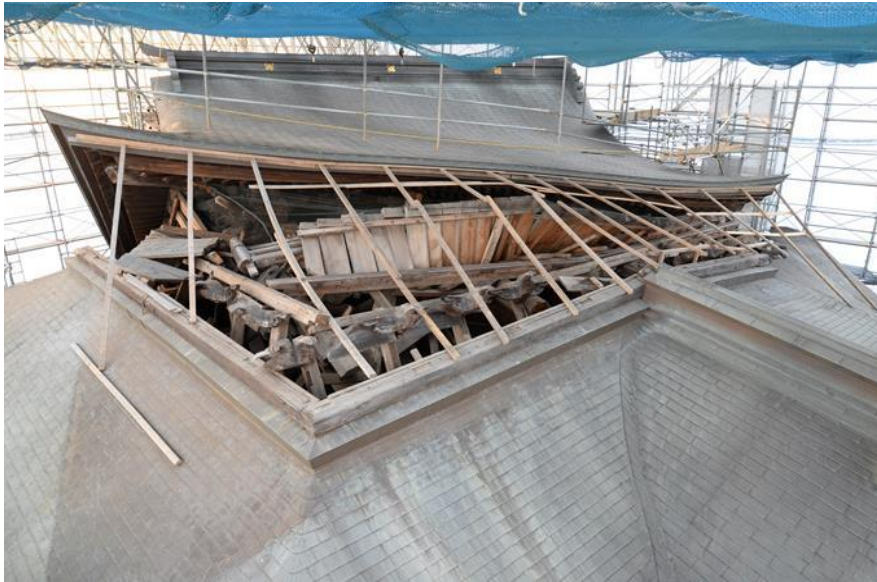
解体前

解体開始前の様子です。

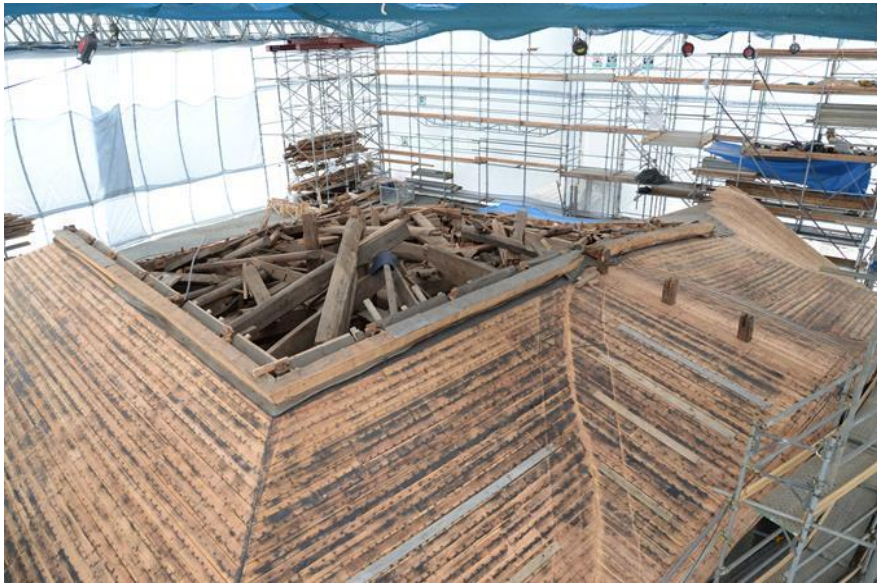
2階解体完了

2階の解体が完了しました。
