宗教法人　阿蘇神社

重要文化財６棟
災害復旧工事の進捗について【平成３０年１０月】

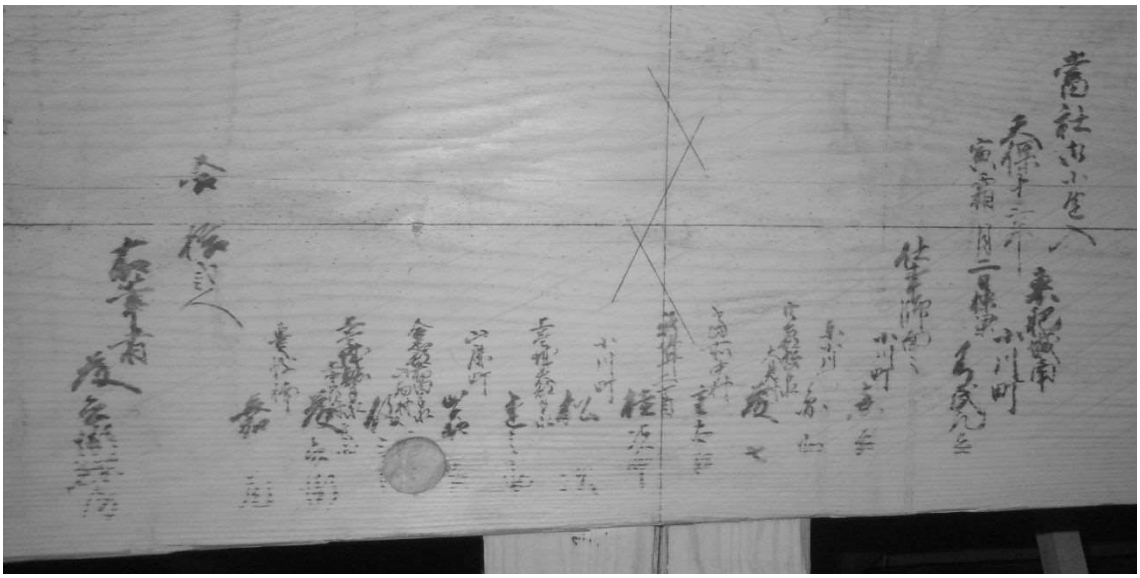
三の神殿　中引梁　墨書

當社御小屋入
天保十三年
寅霜月二日棟梁　水民元吉
仕事師面々
小川町　寅吉
東小川　圓助
宇土郡松山手永
大見村　藤七
當所中村　重太郎
新坪井二丁目　桂次郎
小川町　松次
上益城矢部手永　連之助
山鹿町　岩吉
合志郡布田手永
山西村　儀三郎
上益城鯰手永
上中間村高田　藤兵衛
豊後楠　嘉蔵
合　拾弐人
右筆者
藤兵衛□□

この大工さんの名前が書かれた墨書は、三の神殿の屋根裏の梁に書かれたもので、今回の工事以前に発見されていたものです*。ここに書かれた大工さんのうち、棟梁水民元吉、圓助、藤七、重太郎、松次の５名は楼門の墨書でも名前が見受けられます（楼門には松次郎と書かれていますが出身地が同じため松次と同一人物とみなしています)。嘉蔵は豊後楠出身となっており楠は玖珠のことと思われますが、玖珠は熊本藩領ではないため、どういう経緯で阿蘇神社造営に関わったのか気になるところです。

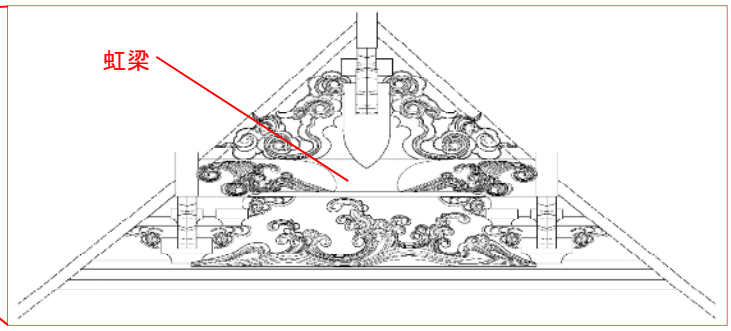
楼門　北面

楼門の２階屋根には、妻飾（つまかざり）という部分があります。その中央くらいの高さに虹梁（こうりょう）という部材がありますが、北面妻飾虹梁の裏面に木製の銘板が釘止めされていました。

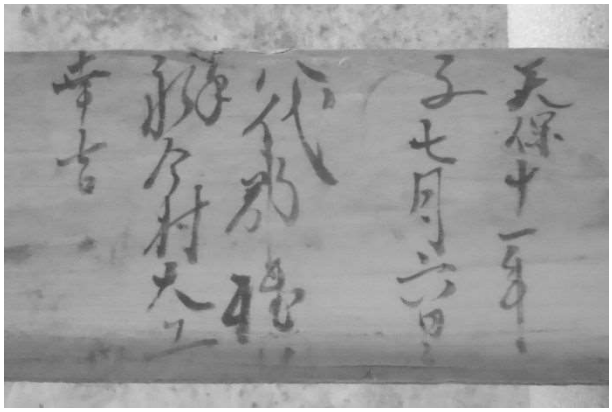
一の神殿　付敷居　墨書

天保十一年
子七月六日□
八代郡種山
手永今村大工
幸吉

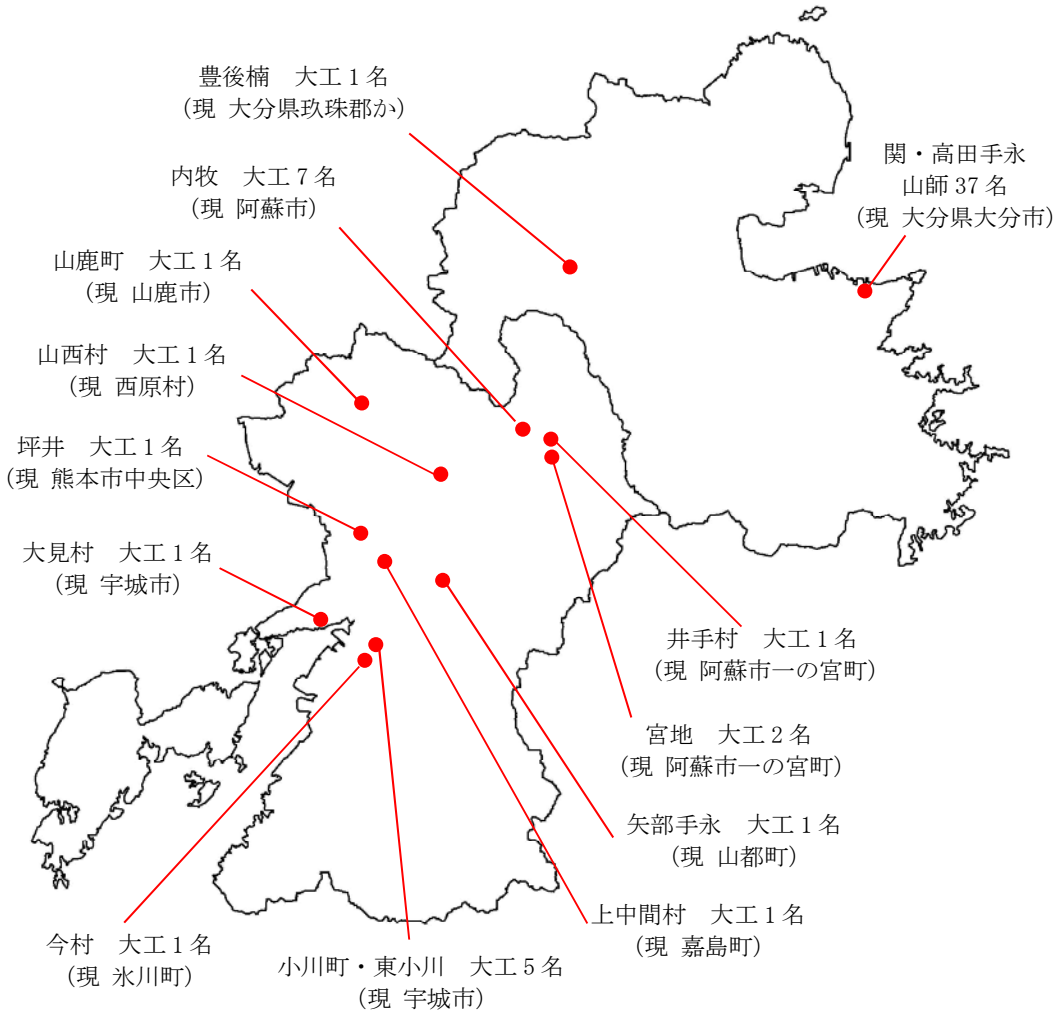
大工・山師　出身地

熊本藩領は、天草地方や球磨・人吉地方を除く現熊本県一帯と現大分県のごく一部であるため、阿蘇神社造営に関わった大工さん・山師は、熊本藩領全域に渡っているといえます。個人的には、山師は内陸出身の人が多いのではと思っていましたが、比較的海に近い地域の方々のようです。

まとめてみると、大工さんは、棟梁水民元吉と同じ出身地の小川町から来ている大工さんと、阿蘇神社のある現阿蘇市出身の大工さんが大半を占めていることがわかります。また、造営に関わった山師はこの 37 名以外にもいたのでしょうが、銘板が残っているということは、上棟式にはるばる大分から参列しに来たのでしょうか。詳しいことはわかりませんが、この大工さんや山師からみても、阿蘇神社造営は熊本藩が一丸となって行っていたことが垣間見えます。　（石田　陽是）
