修理工事こぼれ話㉙　年末年始の状態

熊本地震による阿蘇神社の災害復旧工事が始まってから３年の月日がたち、今回で４回目のお正月を迎えることとなりました。今までは、素屋根（すやね。仮設の覆屋のこと。）で覆われていたり、あまり大掛かりな工事が行われていないタイミングでお正月を迎えていましたが、今年は参拝者の方々から工事中の状態が良く見える状態となっています。このコラムでは、神殿・楼門の、今回の年末年始における状態を紹介し、今までの年末年始の状態も振り返りたいと思います。

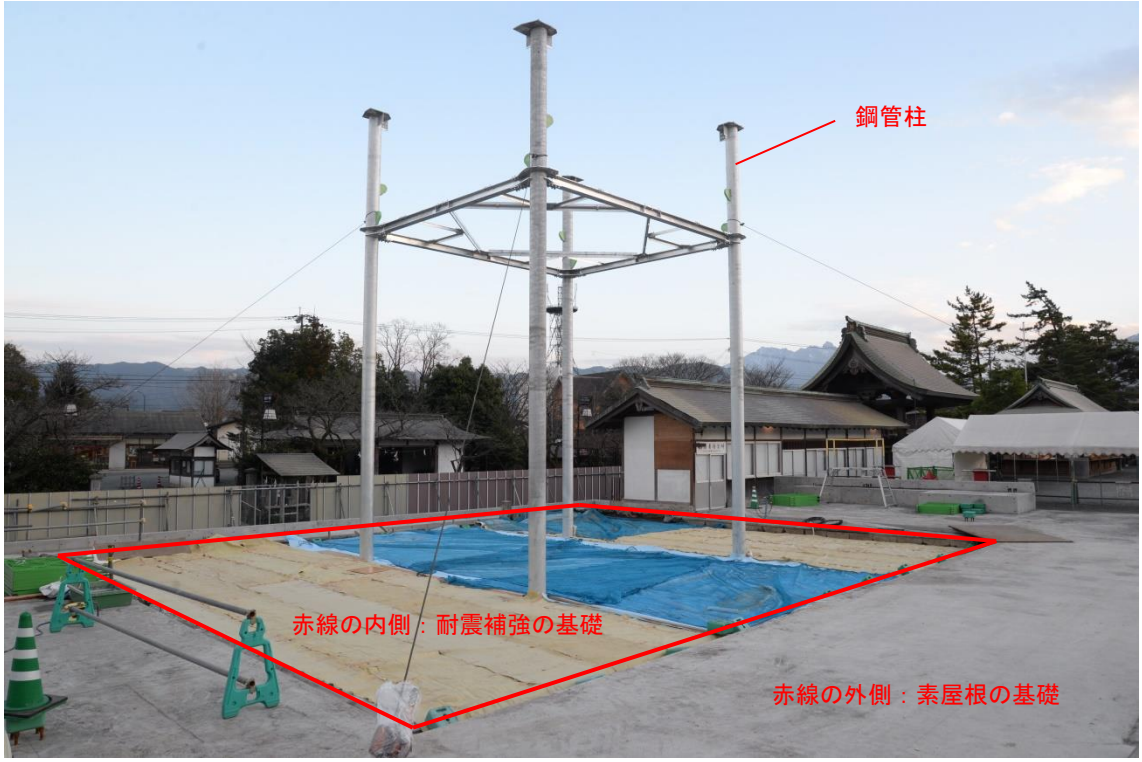
楼門が建つ場所の現在の様子

次に楼門です。下の写真の通り、鉄骨の鋼管柱が建ち、コンクリート製の基礎の上に養生を敷いた状態になっています（養生は年末に取り除きました）。現在楼門の工事は、耐震補強の設置と、仮設の覆屋である素屋根の建設を行っています。下の写真では、中央に建つ４本の鋼管柱とその下のコンクリート部分が耐震補強で、その周りのコンクリート部分が素屋根の基礎です。

耐震補強について、基礎は鉄骨鉄筋コンクリート製の部分と鉄筋コンクリート製の部分が一体となっています。鋼管柱の見えている部分の高さは９メートル程になります。

素屋根の基礎は、幅約 28m、奥行約 24.5mあります。建ち上がっている部分は鉄筋コンクリート製であり、そうでない部分はコンクリート製です。

ちなみに、現在の状態では、楼門本体の木造部分はまったく建てられておらず、仮設物である素屋根とサブの要素である耐震補強という、本体以外のものだけある状態です。楼門本体が現代的な材料に変わったわけではなく、本体は元の木材の７割以上を使用してまた木造で復旧されます。本体の組み立ては、令和３年（2021）１月頃からを予定しています。
