重要文化財

阿蘇神社一の神殿ほか5棟 保存修理(災害復旧)

- 事業名 重要文化財阿蘇神社一の神殿ほか5棟保存修理工事(災害復旧)
- 工事場所 熊本県阿蘇市一の宮町宮地3083-1
- 工事期間 平成28年7月15日～令和5年12月31日(予定)
- 発注者 宗教法人 阿蘇神社
- 設計監理 公益財団法人 文化財建造物保存技術協会
- 施工 清水建設株式会社 九州支店

災害復旧事業

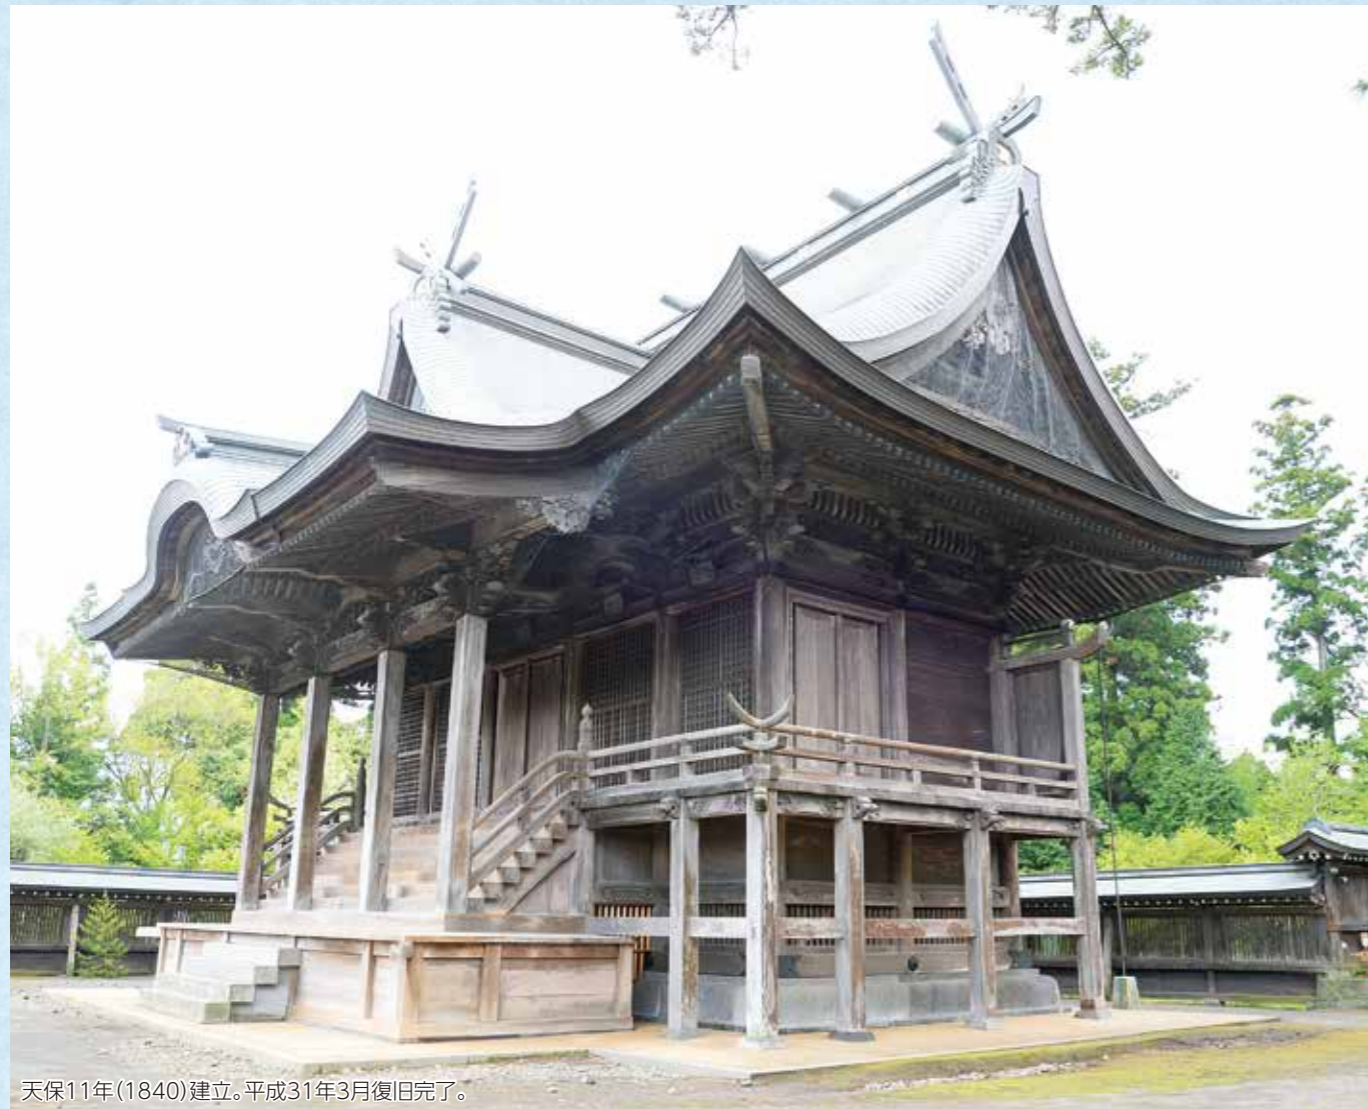
一の神殿

天保11年(1840)建立。平成31年3月復旧完了。

地震で傾いた柱はジャッキで軽く浮かし足元を引き寄せて傾斜直しをしました。ずれた壁板は一旦取り外して、歪みがあるものは矯正し元の位置に戻しました。欠失した木鼻は在来に倣って忠実に再現しました。

地震でずれた浜縁と木階は一旦解体し、腐朽部は丁寧に刻木などの補修を行って、旧規の通りに復旧しました。ずれた階段石も旧規の位置に戻しました。部分解体して旧規の位置に正確に戻すにはミリ単位の精度が求められます。

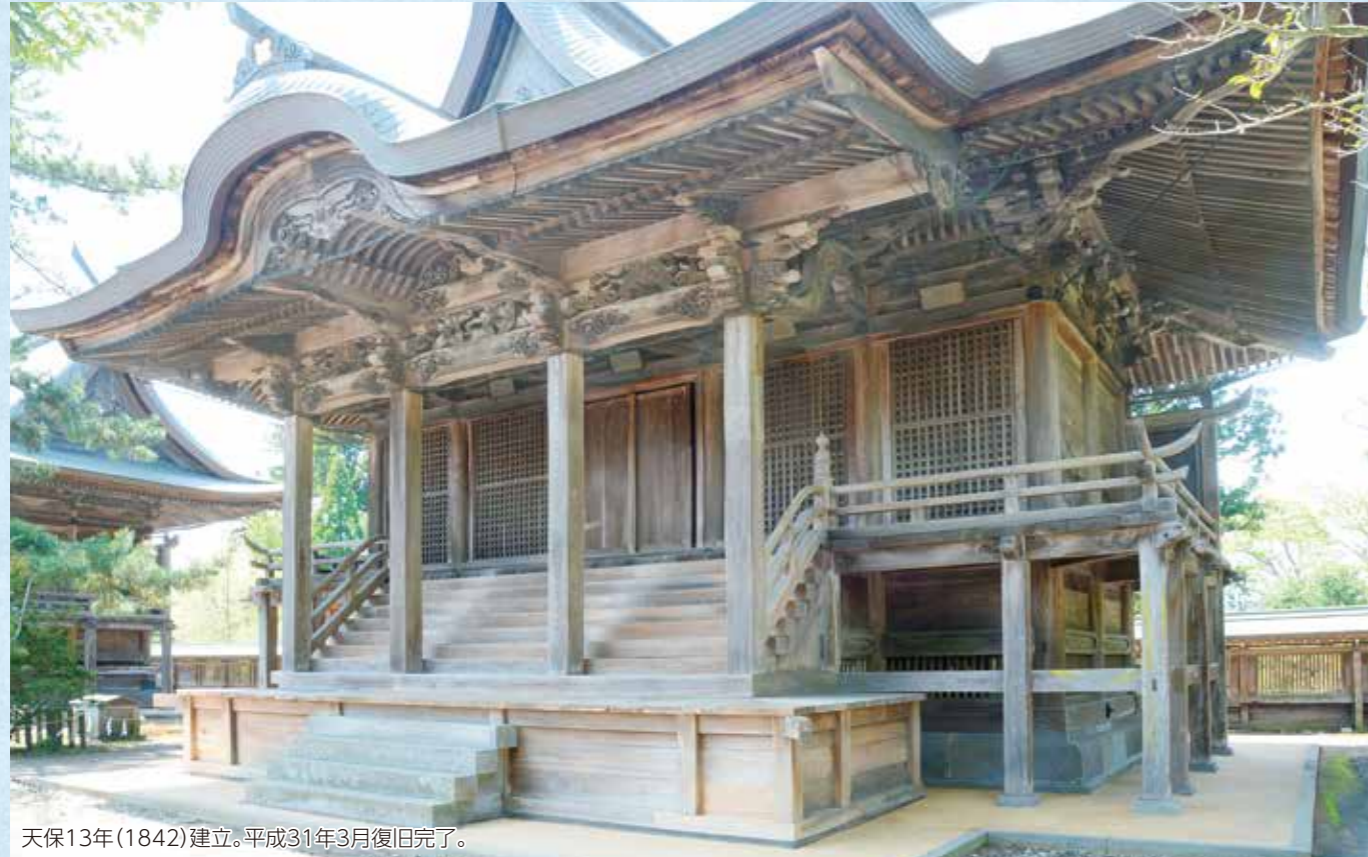
二の神殿

天保13年(1842)建立。平成31年3月復旧完了。

地震でずれた壁板や経年による腐朽箇所を修理するため浜縁と木階を一旦解体し、傷んでいるところは取り除いて新材に置き換え、また元の通りに復旧しました。

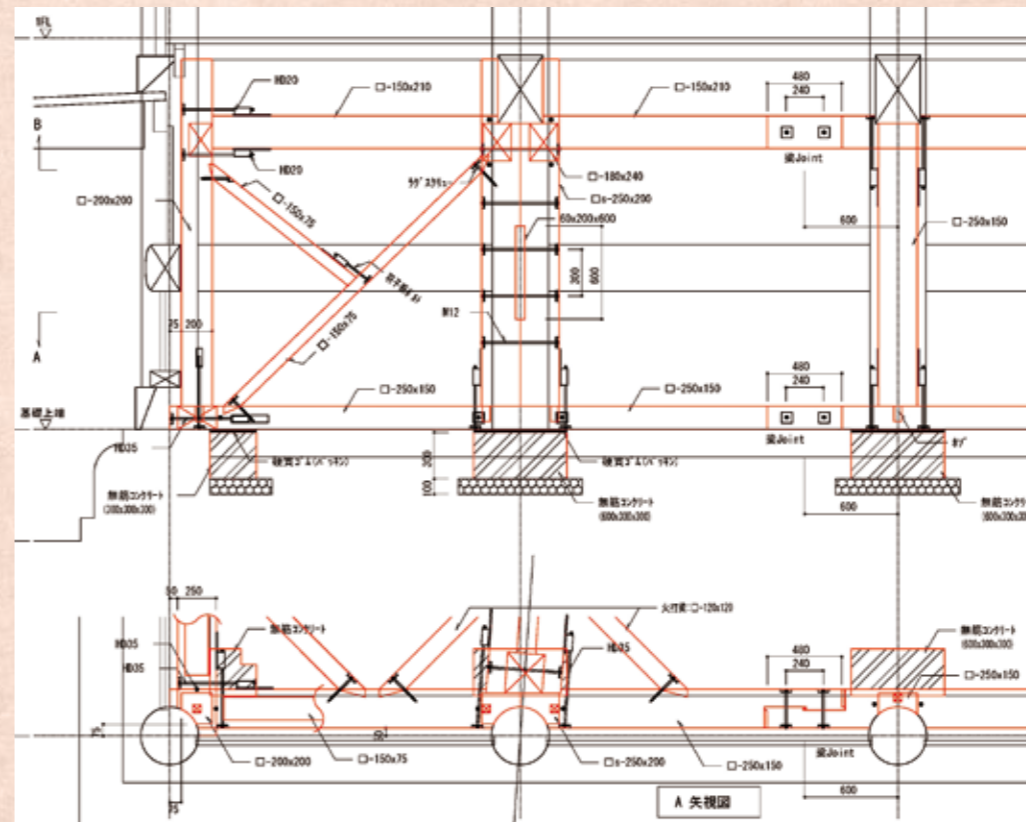
修理前

倒壊は免れましたが柱が傾くなどの被害があった神殿3棟については、耐震診断を行った結果耐震性能が不足していることが判明し、文化庁の指導を受けて床下で方杖による補強を施しました。建物周りに木柱を組むことで方杖を建物に直接ボルト締めせずにもみました。木柱自体も建物に釘1本使わずに設置する事ができました。

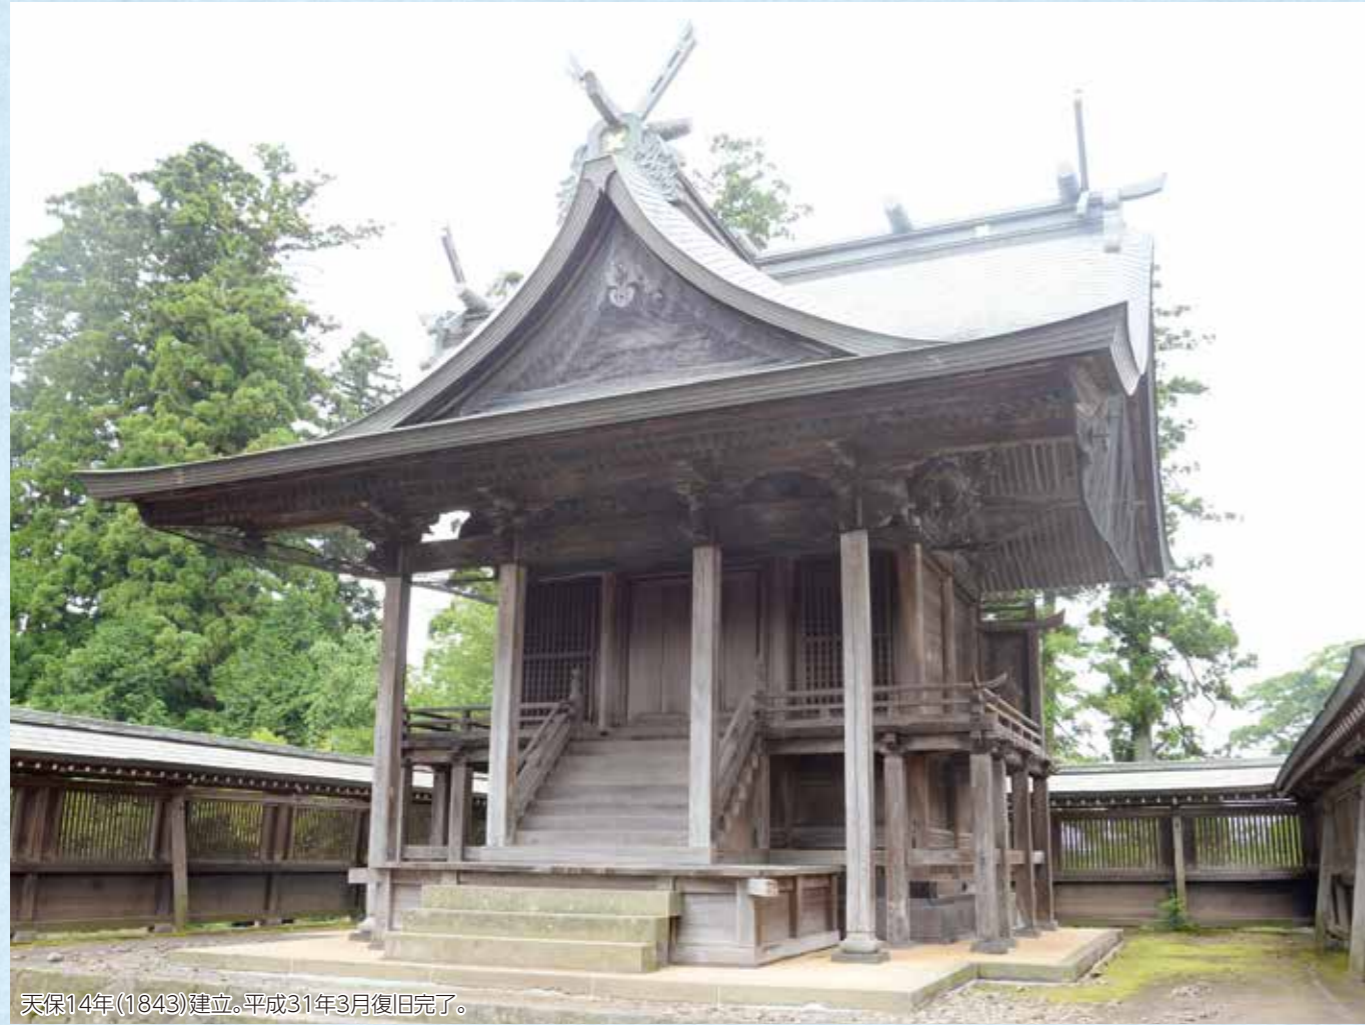
三の神殿

天保14年(1843)建立。平成31年3月復旧完了。

地震で柱や束が傾き、三の神殿は危うく倒れそうになりましたが、事前着工の許可をもらってすばい応急処置ができたので、本震以後も多発した余震による倒壊を防ぐことができました。破損の多かった浜縁・木階・脇障子を解体し、傷んでいるところを補修して再度組立てました。傾いた柱や束は建て直しを行いました。軸が欠損した板唐戸は太柄を仕込んで接着し、緩みのあった仕口はクランプを使って締め直しを行いました。内陣の天井や長押などはゆがみが生じて入隅が開いたり傾いたりしていましたが、宮大工の腕と粘り強さにより元の通りに戻すことができました。

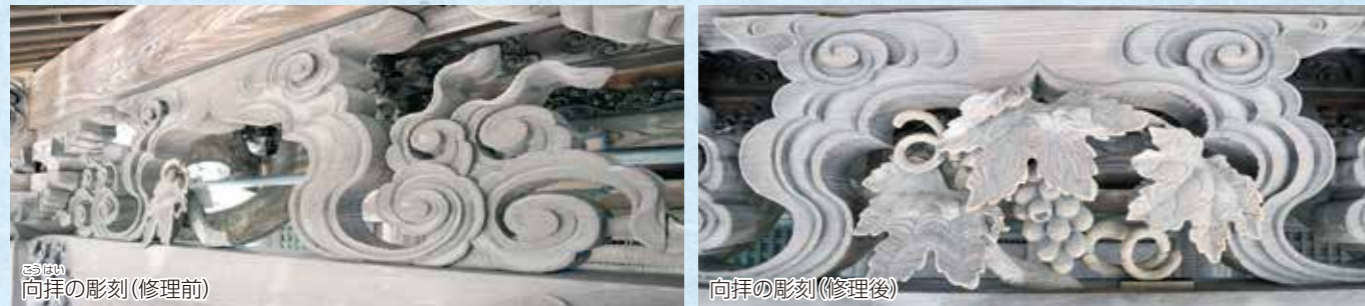
向拝の彫刻(修理前)

向拝の彫刻(修理後)
