宗教法人 阿蘇神社

齋館修復工事の経過報告（平成30年6月）

1, 工事名 齋館修復工事

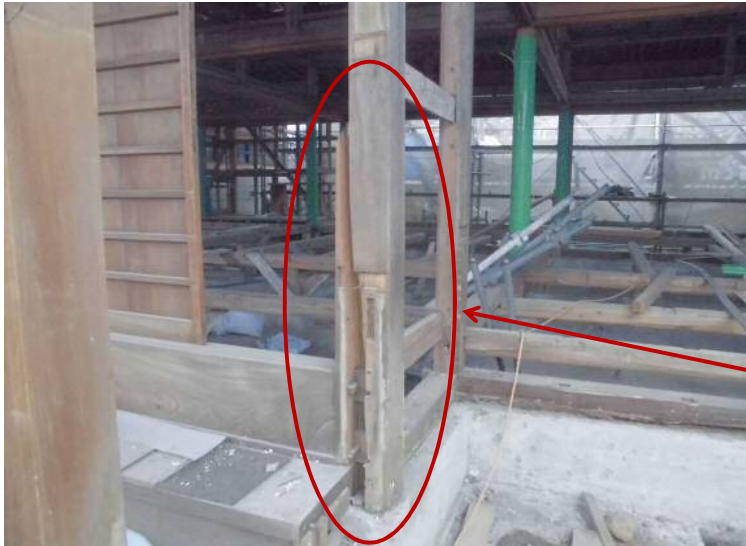
* 木部解体状況

地震によって柱が引き裂かれている状況です。

**地震の揺れに耐えきれず
柱が引き裂かれている**

【この柱は構造上、抜き替えることが出来ませんので、継手(金輪継ぎ)を作り補修します。】

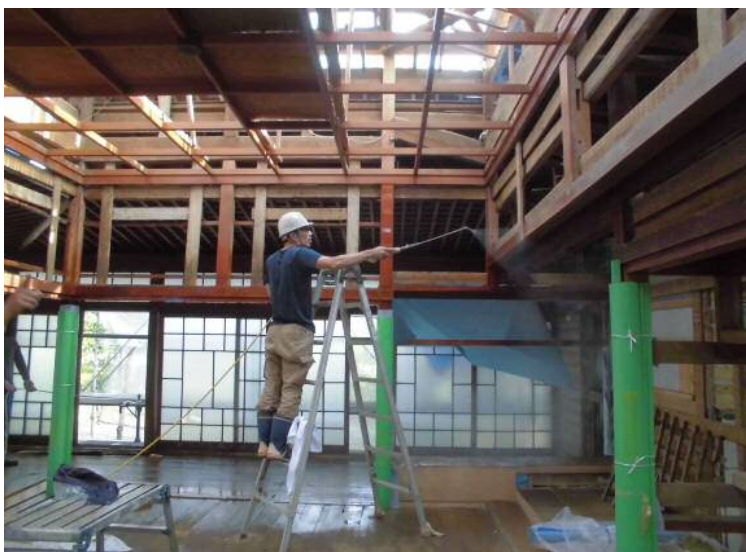
* 木部洗い状況

解体を終えたところから建物全部を洗浄している状況です。

【強い薬品をつかうと木材が変色したり表面が傷んでスポンジのようになりますので、基本にお湯で洗っています。】
