宗教法人 阿蘇神社

齋館修復工事の経過報告（平成30年6月）

- 1, 工事名 齋館修復工事
- 2, 報告期間 平成30年6月

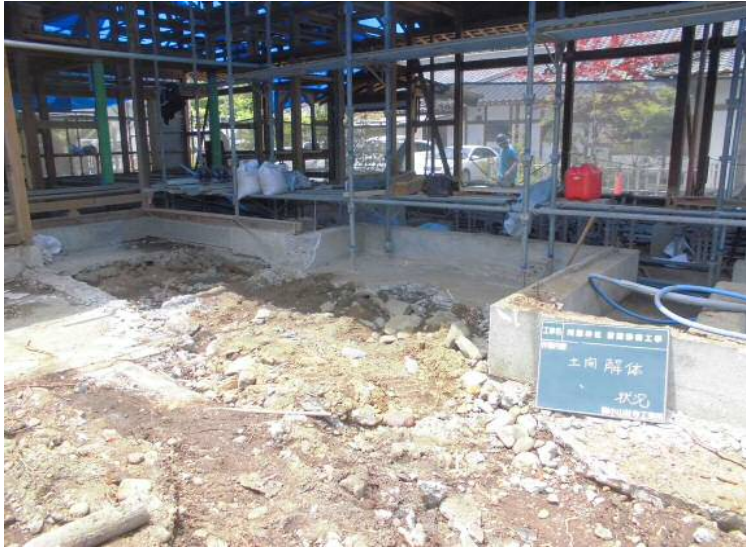
* 土間解体状況

建物廻りの土間、犬走りを解体している状況です。

【長い年月の間、何度か改修が行われた形跡がありました。基礎が無いところもありましたが、今回の改修工事で改善します。】

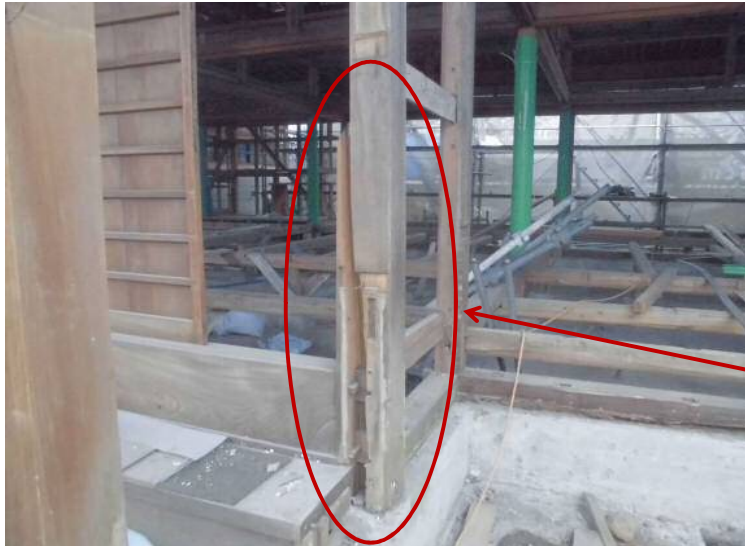
* 木部解体状況

地震によって柱が引き裂かれている状況です。

**地震の揺れに耐えきれず
柱が引き裂かれている**

【この柱は構造上、抜き替えることが出来ませんので、継手(金輪継ぎ)を作り補修します。】

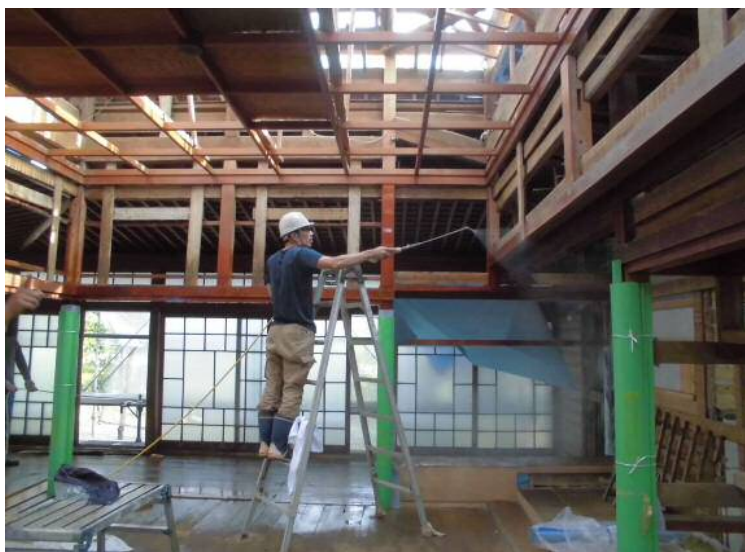
* 木部洗い状況

解体を終えたところから建物全部を洗浄している状況です。

【強い薬品をつかうと木材が変色したり表面が傷んでスポンジのようになりますので、基本にお湯で洗っています。】
