平成30年9月1日  
宗教法人 阿蘇神社

## 【指定寄付金対象事業】

### 齋館修復工事の経過報告（平成30年7月）

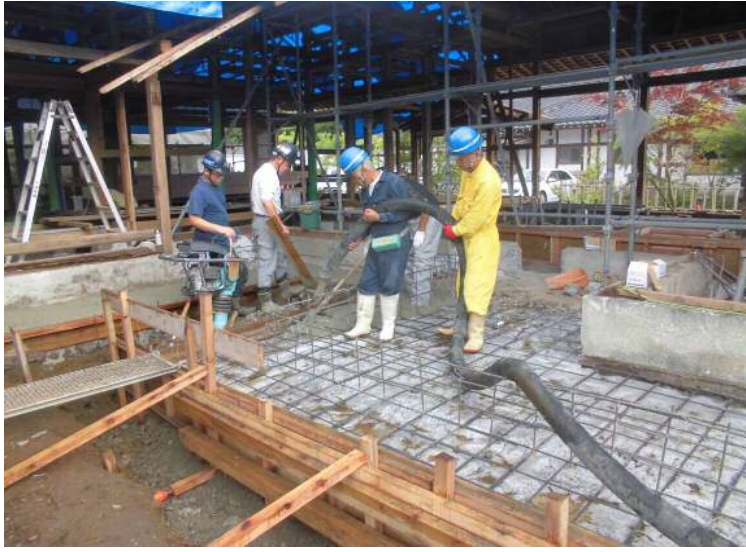
\* 基礎工事

基礎が無かったところや割れていたところ、また新たに基礎を設置するところにコンクリートを打設している状況です。

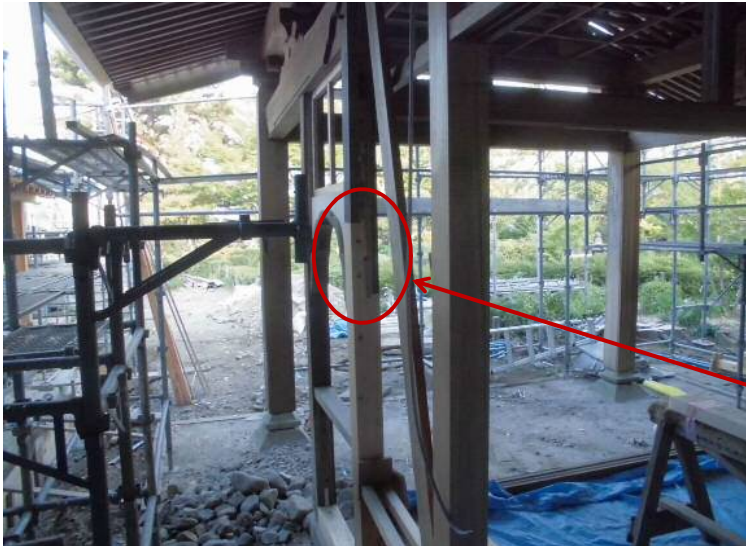
\* 柱補修状況

地震により引き裂かれた柱を補修している状況です。

【月報告3で説明させて頂いた柱です。金輪継ぎという継手を作っていますが、なるべく目立たなくするように壁で見えなくなる部分に細工をしました。あとは、古い柱に近い色を塗装したら完了です。】

**継手(金輪継ぎ)**

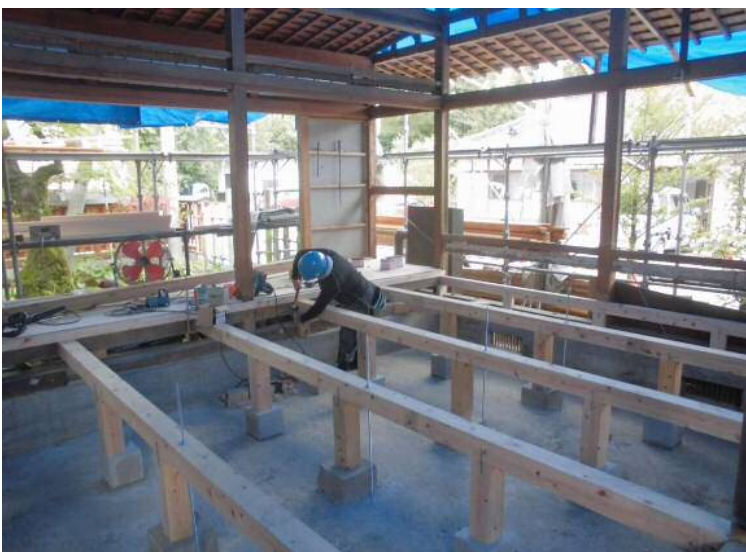
\* 内部床下地組立状況

地震によって建物が傾いてしまった柱を直した部分から新たに床の下地を組立てていきます。

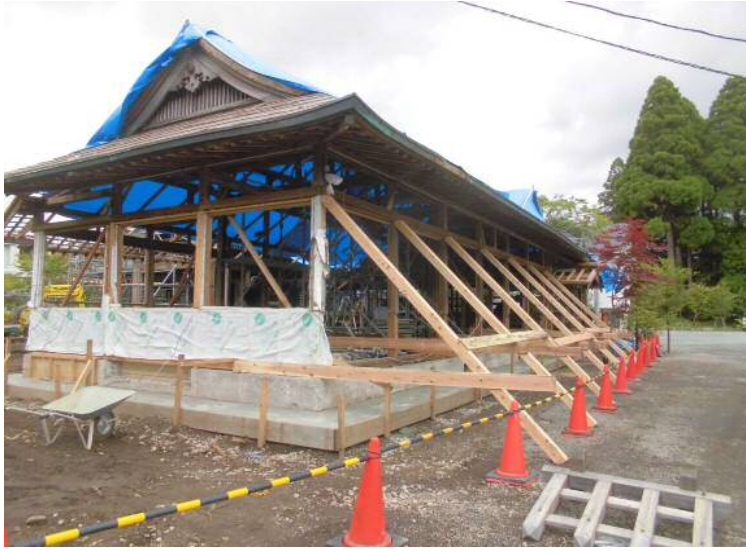
\* 台風養生状況

今年は例年より台風の時期も早く、また7月だけで2回接近しました。7月の時点では壁もなく柱だけでしたので倒れないように控えをとりました。

おかげ様で現場のほうは台風の被害はありませんでした。

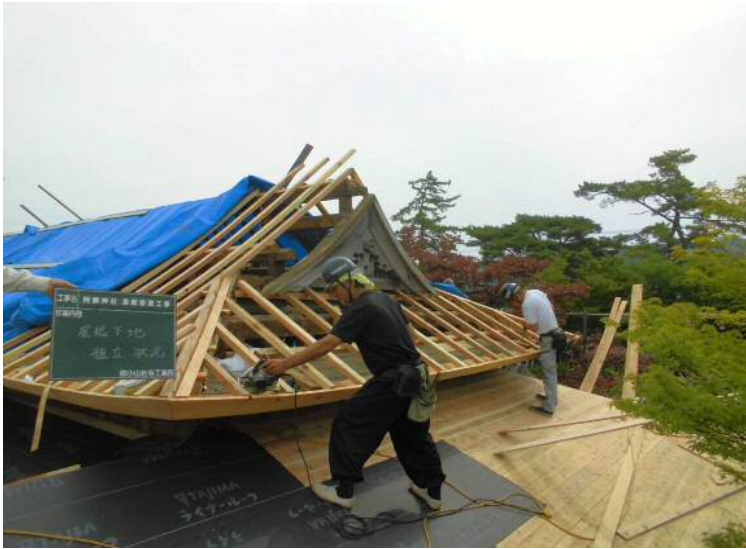
\* 屋根木下地組立状況

軒廻りの補修を行ったところから銅板葺き屋根の木下地を組立している状況です。

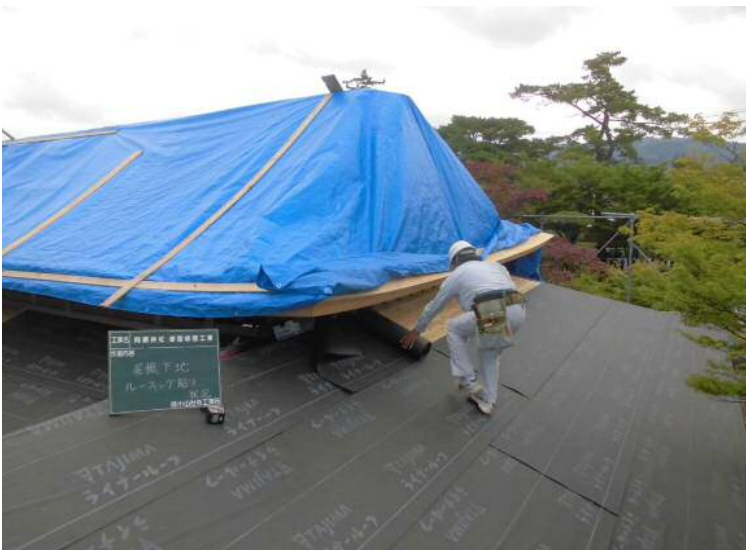
\* 銅板下地貼り状況

屋根木下地の組立てが完了したところから銅板の下地を貼っている状況です。

【この上に銅板を貼っていきます。】
