### 下層化粧垂木繕い

### 下層支輪繕い

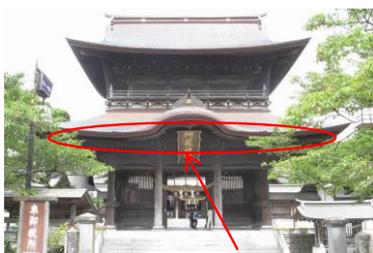
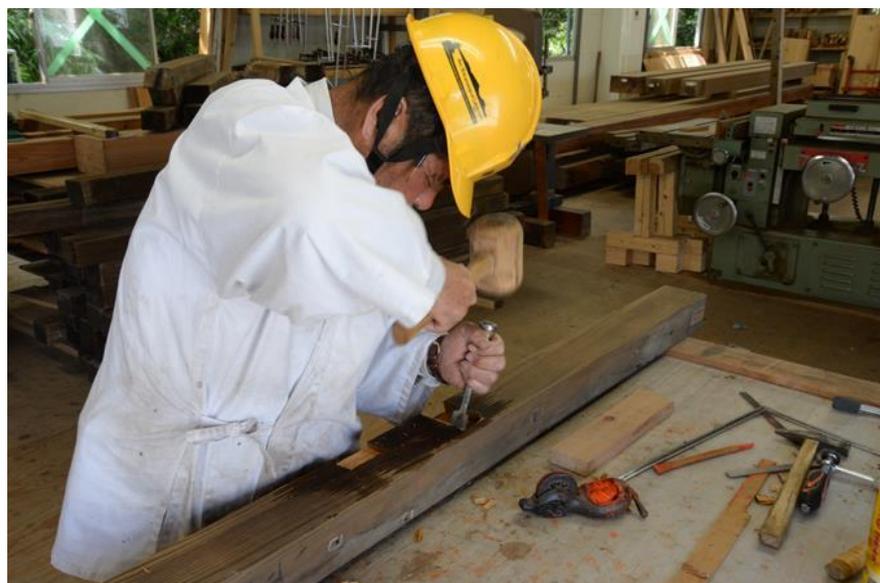
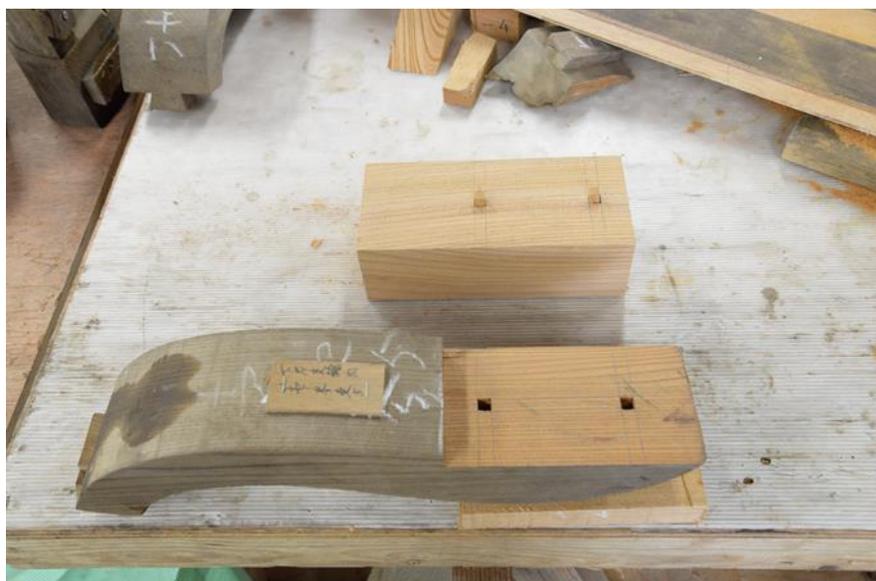
この部分の部材です

水腐れ部分や倒壊時に生じた表面のすり疵・へこみなどを、埋木・矧木・接着剤付けしました。

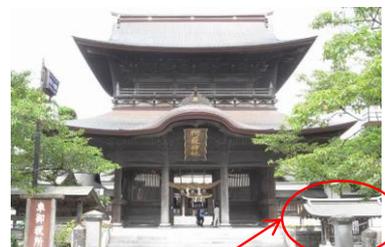
ここです

素屋根の柱や基礎を造る場所とかぶるため、手水鉢を移動させる予定です。  
手水鉢を移動しやすいよう手水舎の基礎を解体しました。

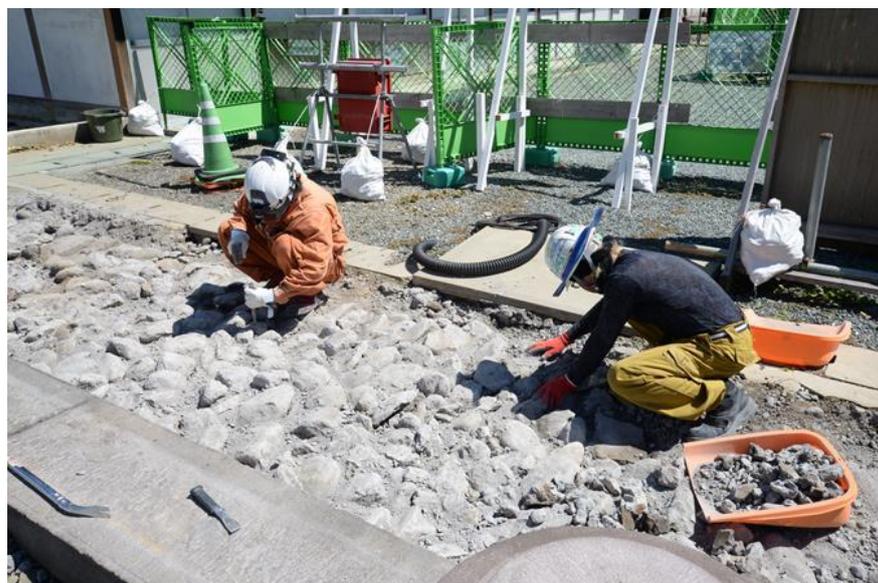
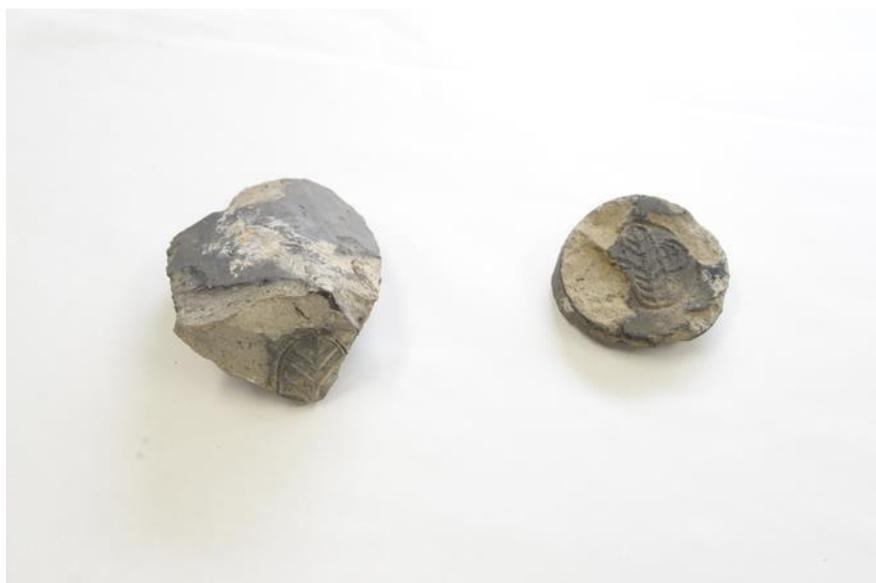
礎石等の基礎石掘り起こしに先行して、コンクリート製の土間叩きを解体しました。
