## 修理工事こぼれ話⑤ 三の神殿妻飾の彫刻

今回は、三の神殿の妻飾の動植物のモチーフについて紹介します。

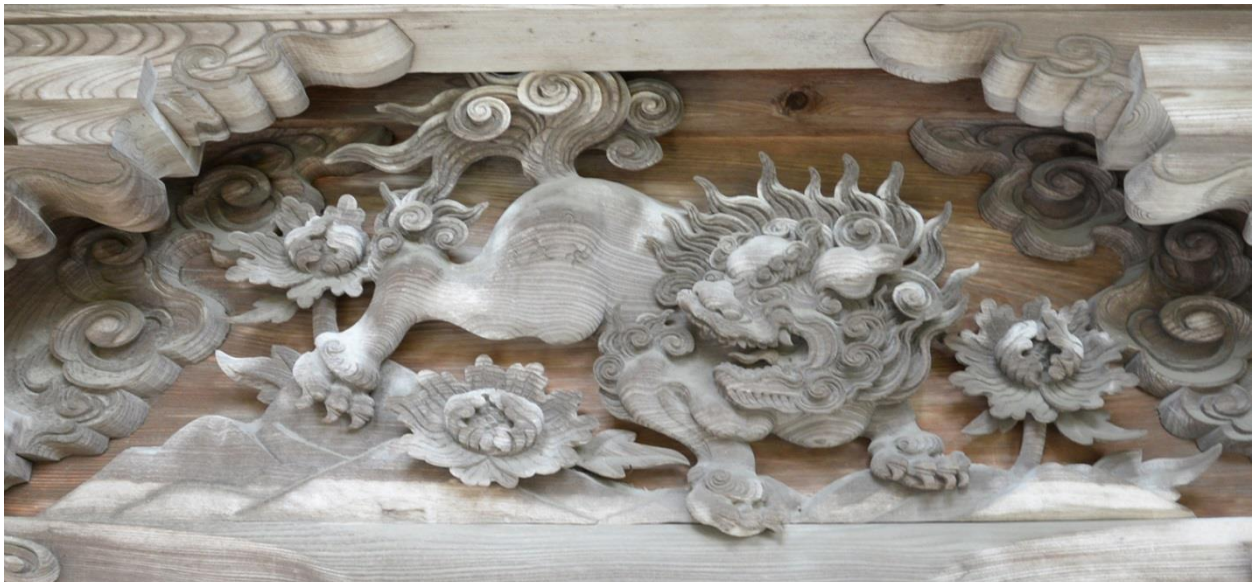
工事報告でも紹介したように、この彫刻は唐獅子と牡丹です。

三の神殿 北面妻飾 牡丹と唐獅子の彫刻部分拡大

参考文献によると図像的特徴は、四足で、掌は猫科の形をし、四本の爪をもち、体毛がカールし、尾の先端は火炎状で、鼻は上唇の上にあります、鼻梁が高く先端は平らで三角形をなし、下辺の左右に鼻孔があるとなっています。三の神殿北面の彫刻は、鼻の形は参考文献の説明と一致しませんが、他の箇所は一致するので唐獅子とみなしてよいと思われます。

唐獅子とともに配置されている植物は牡丹になります。参考文献によると牡丹の図像的特徴は、花は多弁で大きく、掌状で大きく深く3つに裂けた葉の形となっています。

牡丹と組み合わせられる動物ということが、三の神殿に彫られている動物の彫刻を唐獅子とみなしている根拠の一つにもなっています。動物と植物の組み合わせには一定の決まりがあり、「鹿に紅葉」「虎に竹」「鳳凰に桐」「鶴に松」「梅に鶯」「波に龍」「月に兔」

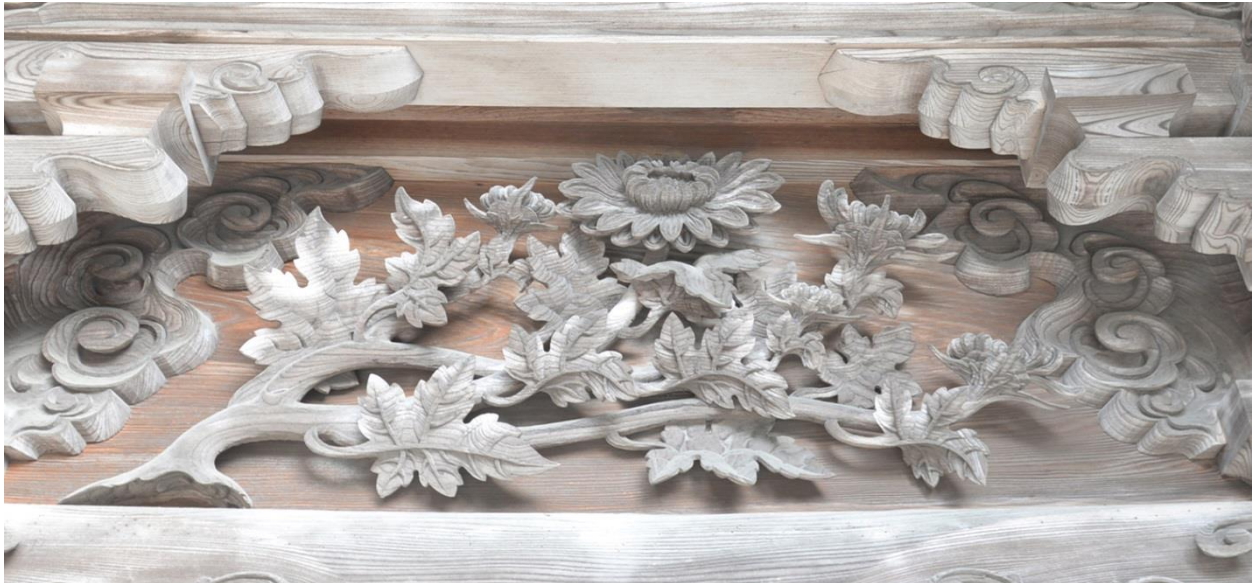
南面の植物のモチーフについては、何の植物なのかの断定はできませんでした。

三の神殿 南面妻飾 植物の彫刻部分拡大

草花よりかは樹木のような形をしており、葉は1枚につき5箇所裂けた形をし、それぞれの先端は尖り、葉脈は中央の葉脈から枝状に伸びている形状であり、花は細い花弁が放射状に並んでいます。

一番近いものは菊です。菊の図像的特徴は参考文献によると、長楕円形の小さな花弁が放射状に並び、先端が5つに裂け、尖らない葉の形をしているとなっています。花の形は菊が一番近いので菊の可能性が高いように感じましたが、三の神殿の彫刻では、葉の先端がとがっている点と、菊だと茎にあたる箇所が樹木の幹のような形になっている点で、菊だとは断定してよいものかという印象があります。しかし、決められたサイズに収めるために茎をこのようにデザインしたのかもしれない、そうすると葉の先端の形のちがいにのみになるため、菊とみなしてもよいのかもしれない。
